# Full Plus Ekspertiz

## 06JUA12

| Rengi | BEYAZ | Model | Doblo Combi |
| Sonraki Muayene Tar. | 2024-08-05 | Model Yılı | 2016 |

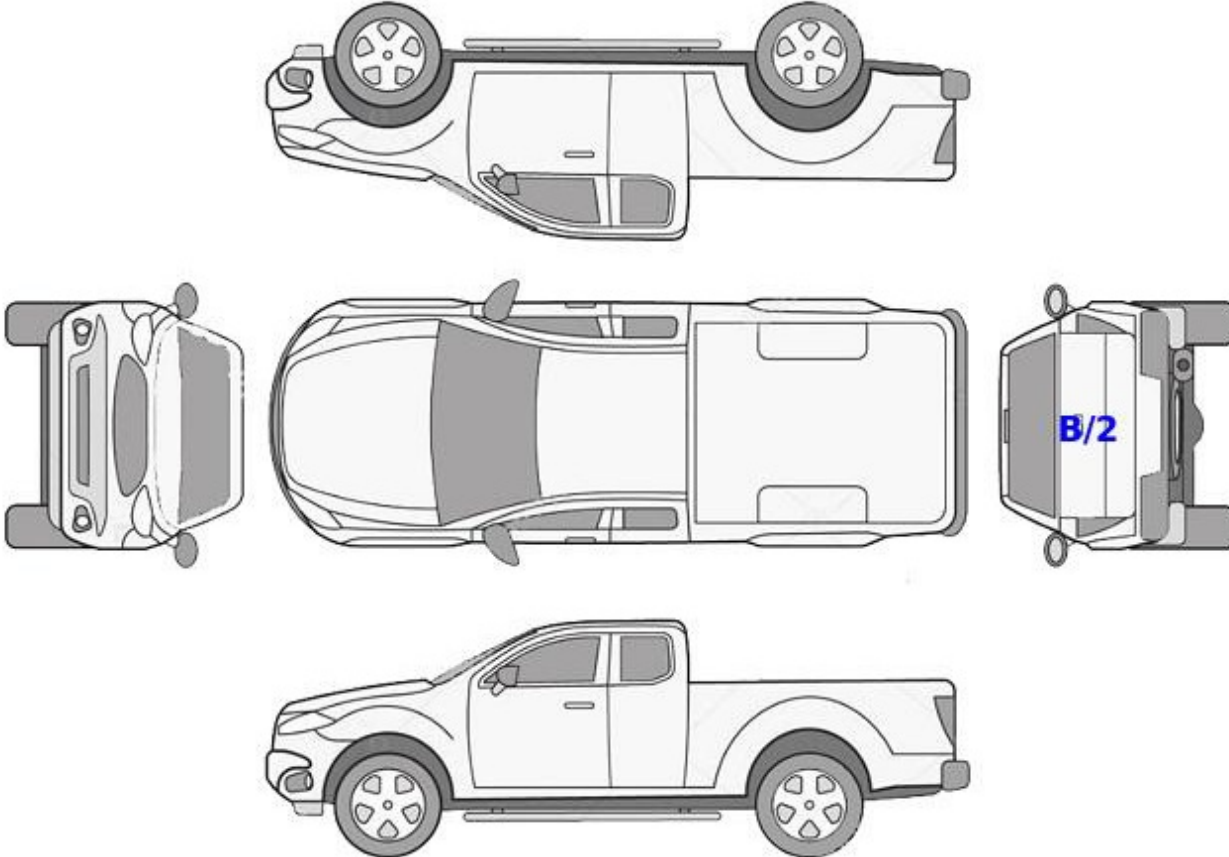
## Kaporta Kontrolü(Değişmiş Boyanmış kontrolü)

B: Boyalı

B/2: Lokal Boyalı

D: Değişmiş

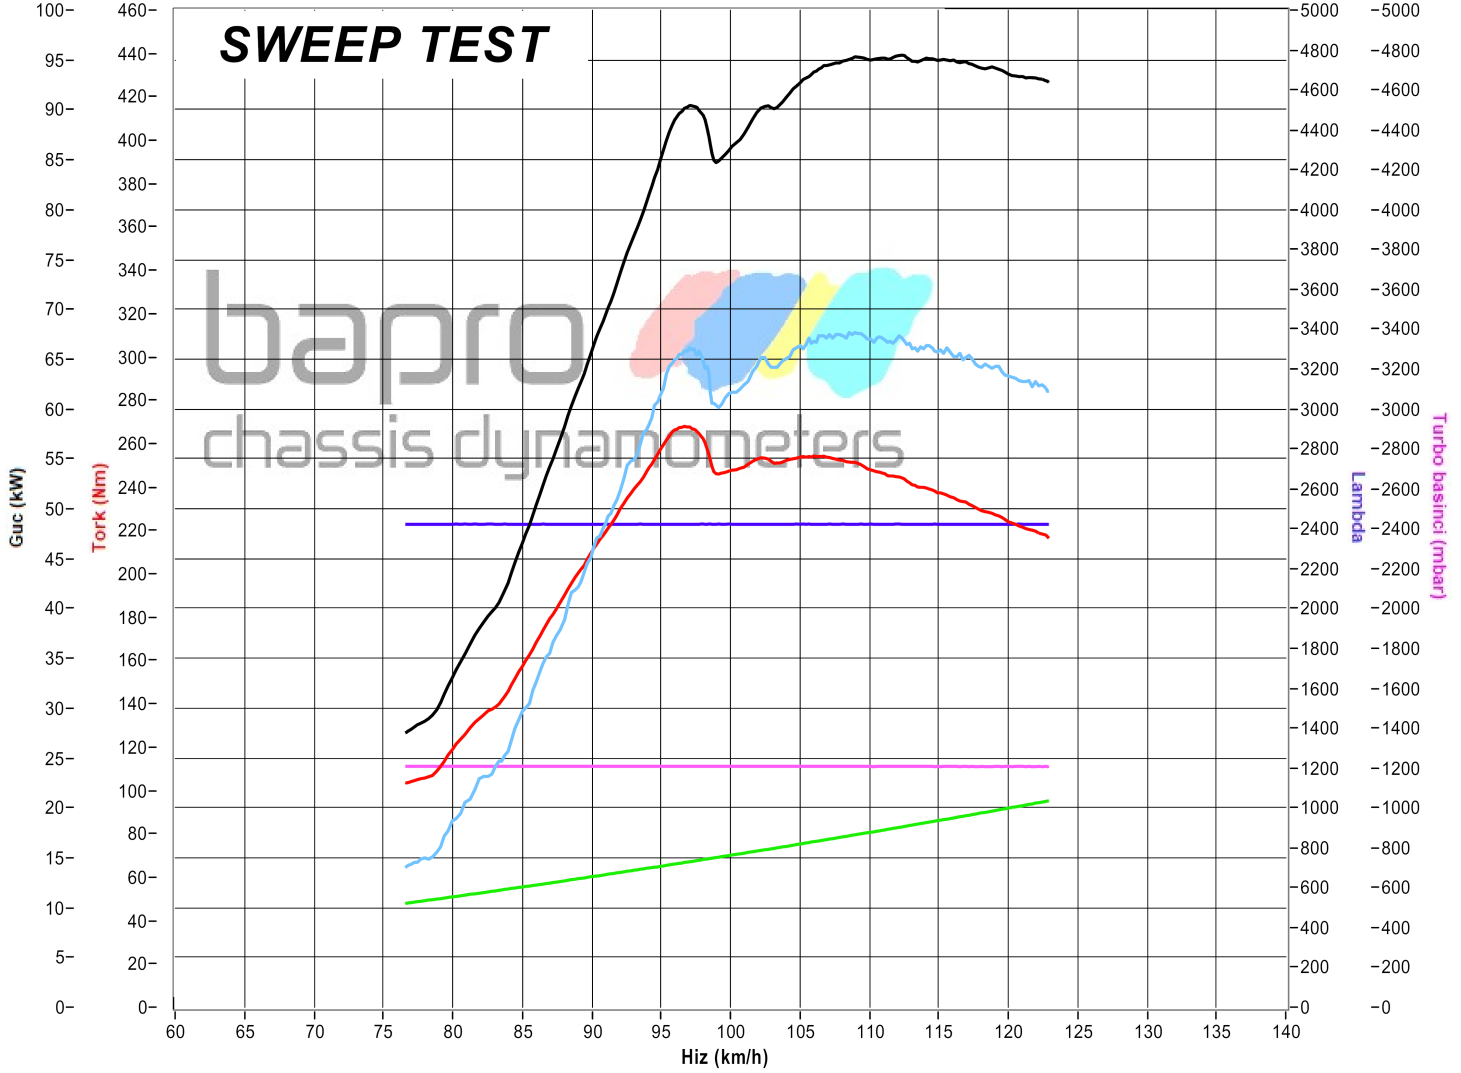
## RPM (Devir/dk) Grafiği

| Ölçülen Motor Torku | Teker Torku | Teker Gücü | Test Hızı |
| 268 | 150,68 | 67,6 | 112 |
| Ruhsat Verisi Güç | Test Sonucu Güç | Kayıp Güç | Performans % |
| 77 | 95,5 | 17,4 | 100,00 |
