# Full Plus Ekspertiz

## 06BY1438

| Rengi | BEYAZ | Model | Doblo Combi |

Fiat Doblo 1.6 16V JTDM

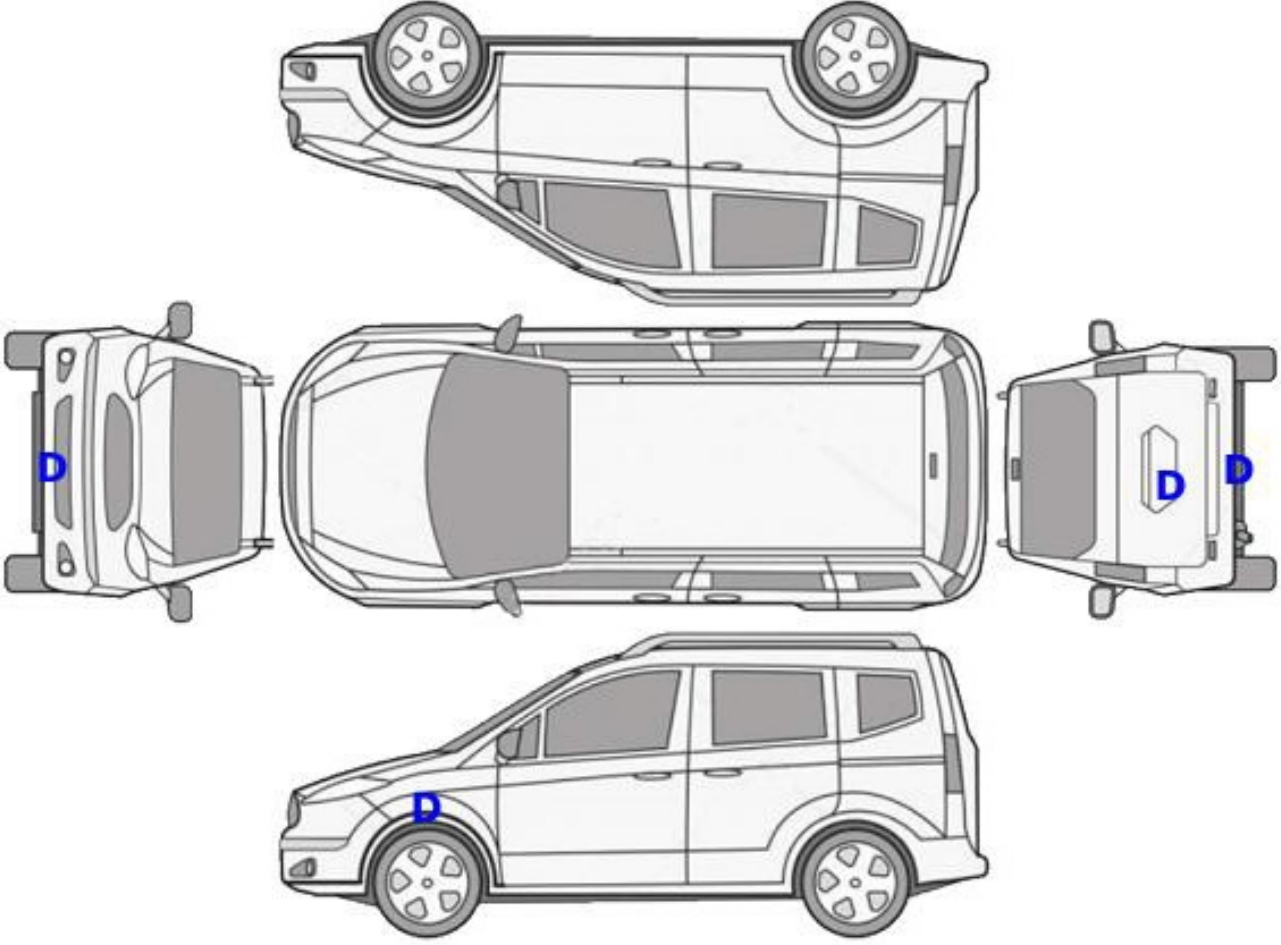
## Kaporta Kontrolü(Değişmiş Boyanmış kontrolü)

**B: Boyalı**

**B/2: Lokal Boyalı**

**D: Değişmiş**

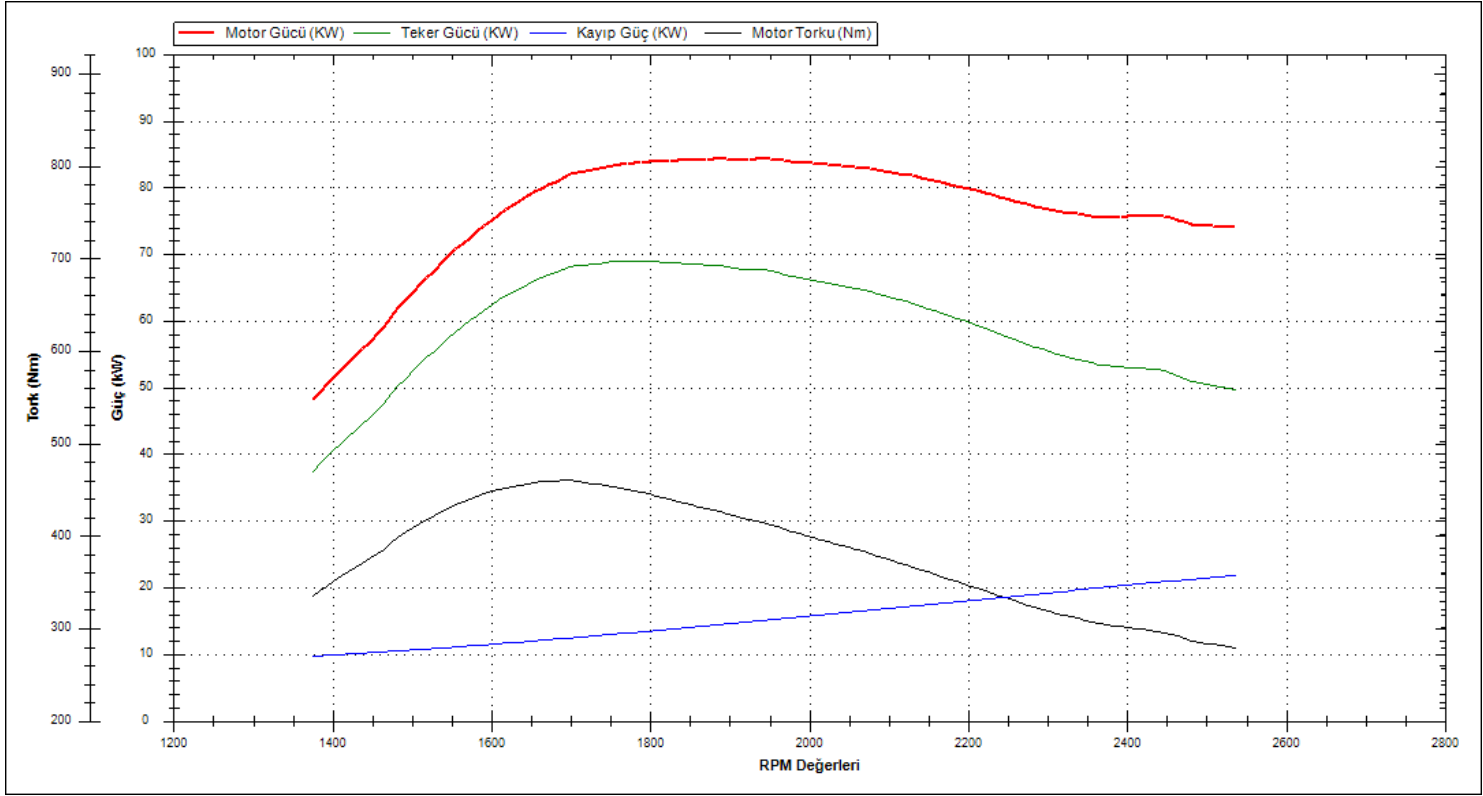
## RPM (Devir/dk) Grafiği

| Ölçülen Motor Torku | Teker Torku | Teker Gücü | Test Hızı |
| 459 | 382 | 68 | 116 |
| Ruhsat Verisi Güç | Test Sonucu Güç | Kayıp Güç | Performans % |
| 77 | 84 | 21 | 100,00 |
