# Full Plus Ekspertiz

## 06CZU252

## Araç Bilgileri

| Rengi | GRİ | Model | Doblo Cargo |

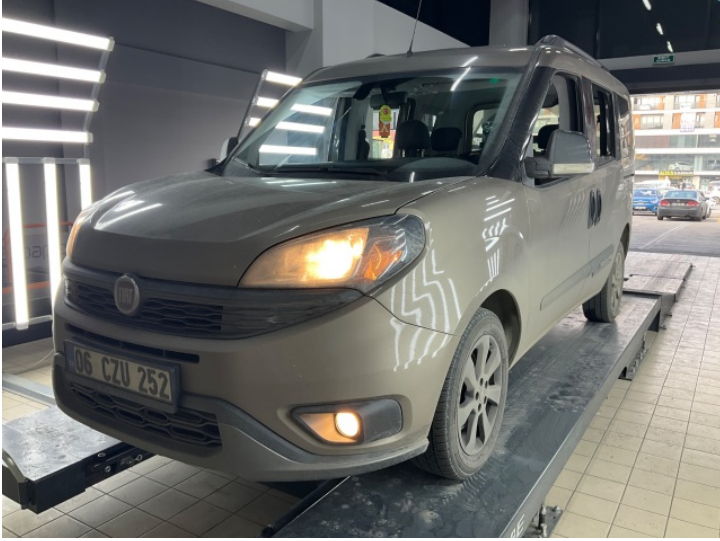
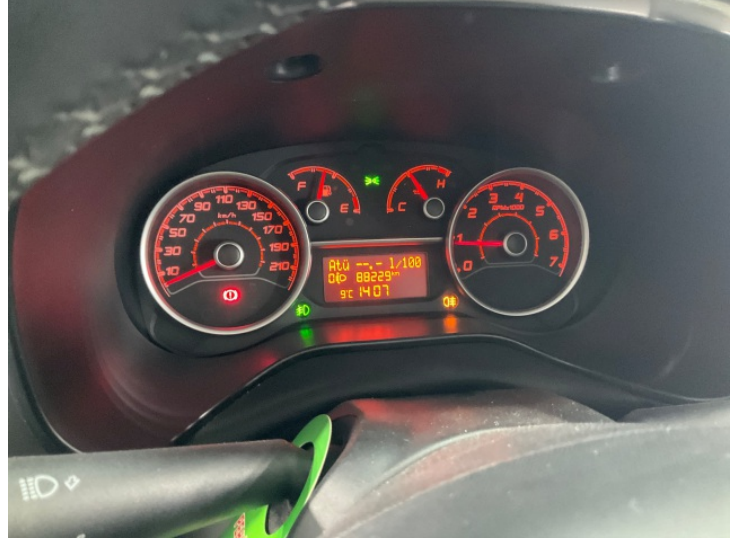
## Araç Resimleri

Motor kaputu, Motor kaputu >  
Çizik

Çamurluk, sol arka, Çamurluk,  
sol arka > Ezik

Tampon, arka, Arka tampon >  
Ezik

Motor kaputu, Motor kaputu >  
Ezik
