# Full Plus Ekspertiz

## 06DGV426

## Kaporta Kontrolü(Değişmiş Boyanmış kontrolü)

Fiat Ducato 140 2.2 16V JTDM Bus

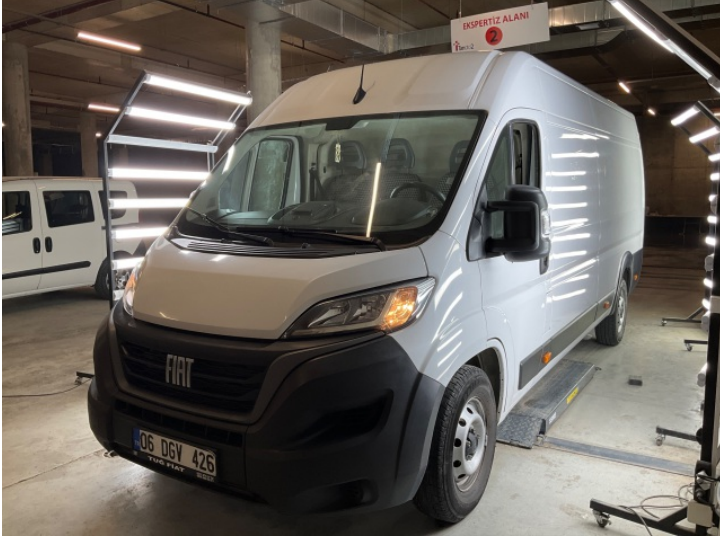
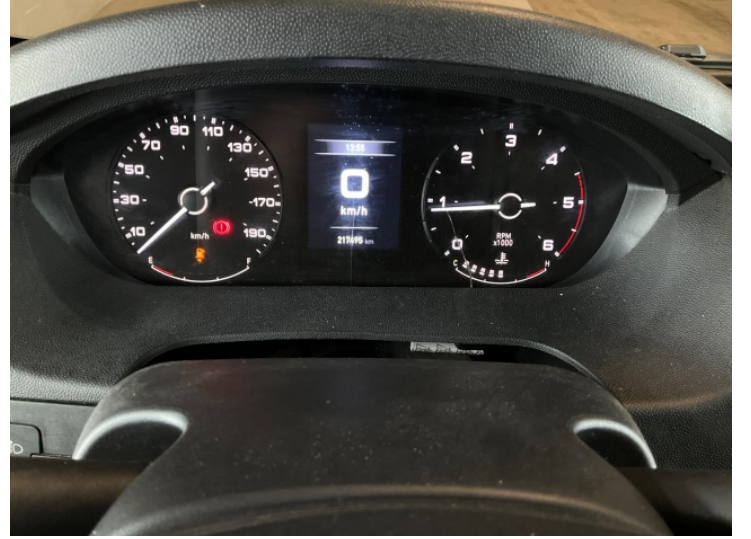
## Araç Resimleri

## Çizik

Tampon, arka, Arka tampon > Çizik

Kaporta, Kaporta > Çizik

Farlar, Far camı, sol > Çizik
