# Full Plus Ekspertiz

## 06EFA463

<b>Plaka</b>	06EFA463	<b>Şanzıman Tipi</b>	Manuel
<b>KM</b>	75736	<b>Yakıt Cinsi</b>	Dizel
<b>Şase</b>	ZFA25000002Y40114	<b>Motor Gücü</b>	103 kw
<b>Marka</b>	Fiat	<b>Motor Hacmi</b>	2184cc
<b>Rengi</b>	BEYAZ	<b>Model</b>	Ducato
<b>İlk Tescil Tarihi</b>	12-01-2023	<b>Sonraki Muayene Tar.</b>	28-07-2026
<b>Model Yılı</b>	2023	<b>Araç Tipi</b>	Panelvan
<b>Ruhsat Sahibi</b>	TAN OTO	<b>Kapı Sayısı</b>	4 Kapı

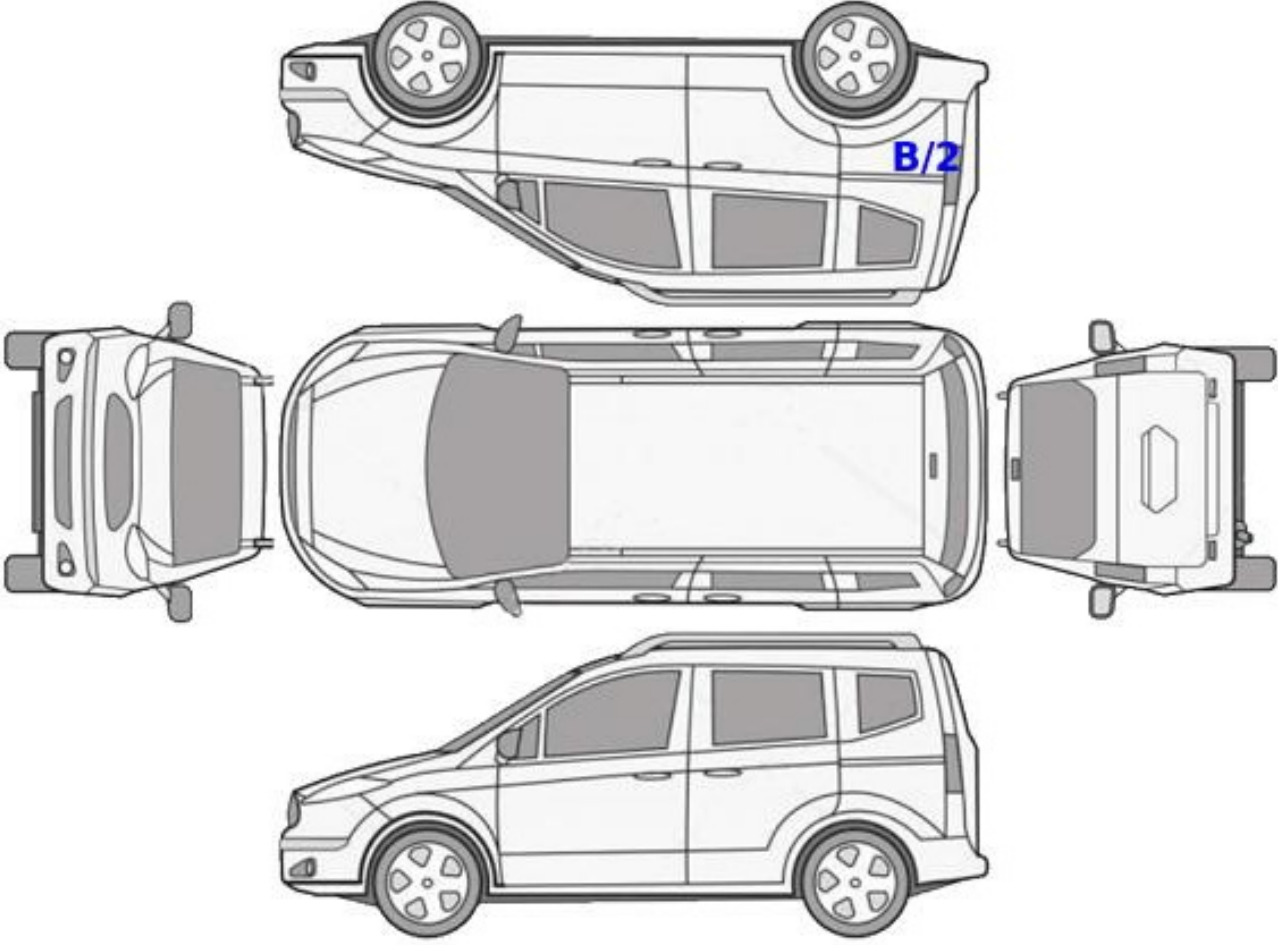
## Kaporta Kontrolü(Değişmiş Boyanmış kontrolü)

Durum	Notlar
Araç Kaporta Aksamı	ONARIM/DEĞİŞİM GEREKLİ	Hasar, taş izi, Ezik ve çizikler mevcut.
Araç Koltukları Mekanizmaları	SORUNSUZ	
Taban, Tavan, Koltuk ve Kapı Döşemeleri	BAKIM GEREKLİ	Yakıcı madde izi kir, çizik ve deformeler mevcut
Araç İç Donanımı ve Kumanda Kontrol Düğmeleri	SORUNSUZ	
Aydınlatma ve İkaz Sistemi	SORUNSUZ	
Silecekler	SORUNSUZ	
Elektrik ve Elektronik Aksam	SORUNSUZ	
Torpedo ve Emniyet Kemerleri	SORUNSUZ	
Lastik ve Jantlar	SORUNSUZ	
Fren Sistemi ve Fren Hortumları	SORUNSUZ	
Yürür Aksam	SORUNSUZ	
Motor ve Motor Yağ Seviyesi	BAKIM GEREKLİ	Araç kızdırma bujileri kontrol uyarısı veriyor.
Şanzıman	SORUNSUZ	
Diferansiyel	SORUNSUZ	
Direksiyon Sistemi	SORUNSUZ	
Eğlence Sistemi (Radyo vs. )	SORUNSUZ	
Park Sensörleri	SORUNSUZ	
Araç Altı	BAKIM GEREKLİ	Lifte alınamaz kontroller sağlanamadı.
Akü	BAKIM GEREKLİ	Akü değerleri görülemediği için akü testi yapılamadı.
Klima	SORUNSUZ	
Cam ve Cam Düğmeleri	SORUNSUZ

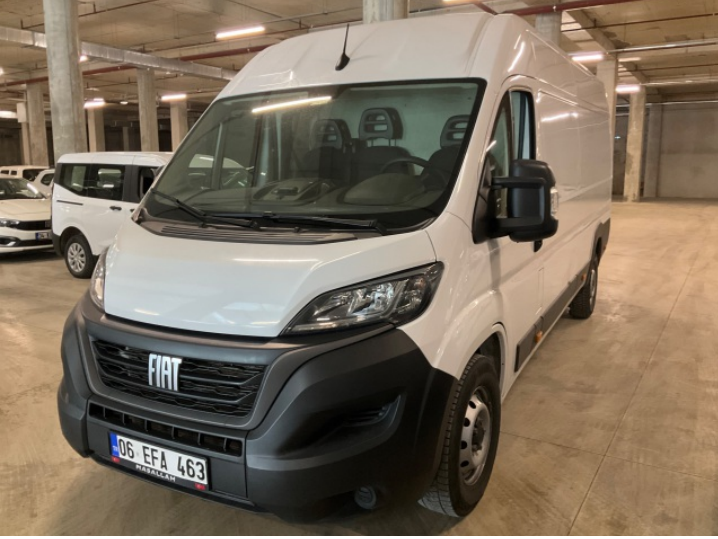
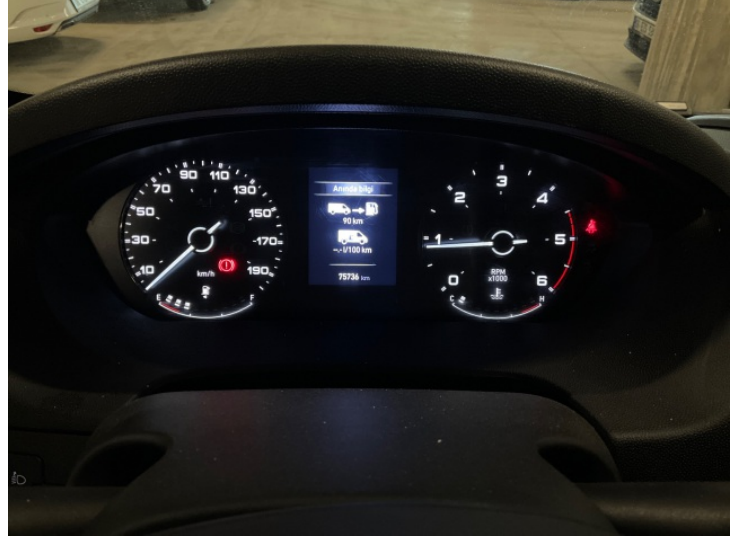
## Araç Resimleri

Döşemeler/Kapaklar,  
Döşemeler/Kapaklar > Çizik

Tampon, arka, Arka tampon >  
Çizik

Dikiz aynası, sol, Dış dikiz  
aynası kapağı > Çizik
