Rapor Tarihi: 02.04.2026 09:53
Rapor No: 06-01-2473474
Mersis No: 0309073518100001

Full Plus Ekspertiz

Plaka	06DYK392	Şanzıman Tipi	Manuel
KM	66309	Yakıt Cinsi	Dizel
Şase	ZFA25000002X27387	Motor Gücü	103 kw
Motor Hacmi	2184cc	Marka	Fiat
Rengi	BEYAZ	Model	Ducato
İlk Tescil Tarihi	10-08-2023	Sonraki Muayene Tar.	08-08-2026
Model Yılı	2023	Araç Tipi	Panelvan (Kamyonet**)
Ruhsat Sahibi	TAN OTO	Kapı Sayısı	2 Kapı

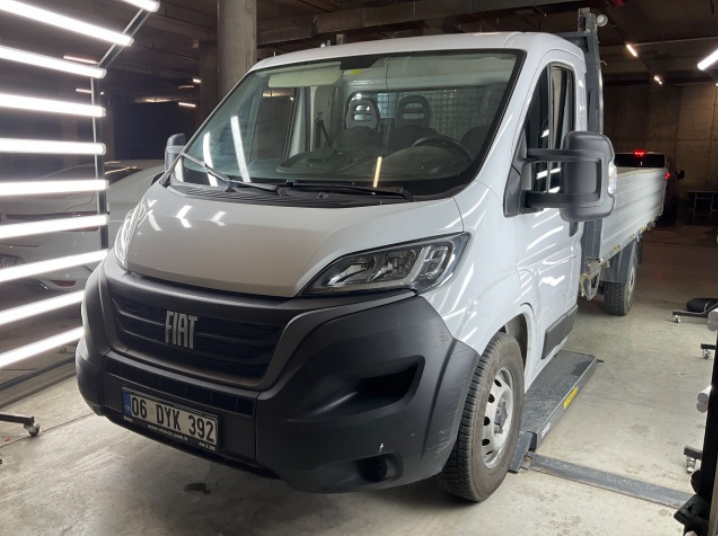
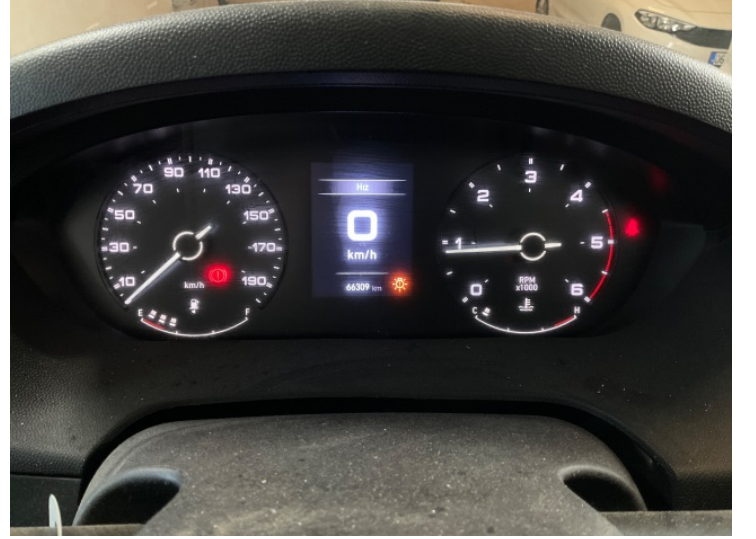
Araç Resimleri

Çizik

Kapı, sağ ön, Kapı, sağ ön >
Çizik

Döşemeler/Kapaklar,
Döşemeler/Kapaklar > Çizik

Çamurluk, sol, Çamurluk, sol >
Çizik

Tampon, ön, Ön tampon >
Çizik
