Full Plus Ekspertiz

Plaka	06FIC105	Şanzıman Tipi	Manuel
KM	14182	Yakıt Cinsi	Dizel
Şase	ZFA25000XSMB37544	Motor Gücü	103 kw
Motor Hacmi	2184cc	Marka	Fiat
Rengi	BEYAZ	Model	Ducato
İlk Tescil Tarihi	11-07-2025	Sonraki Muayene Tar.	24-04-2026
Model Yılı	2025	Araç Tipi	Panelvan (Kamyonet**)
Ruhsat Sahibi	TAN OTO	Kapı Sayısı	2 Kapı

Kaporta Kontrolü(Değişmiş Boyanmış kontrolü)

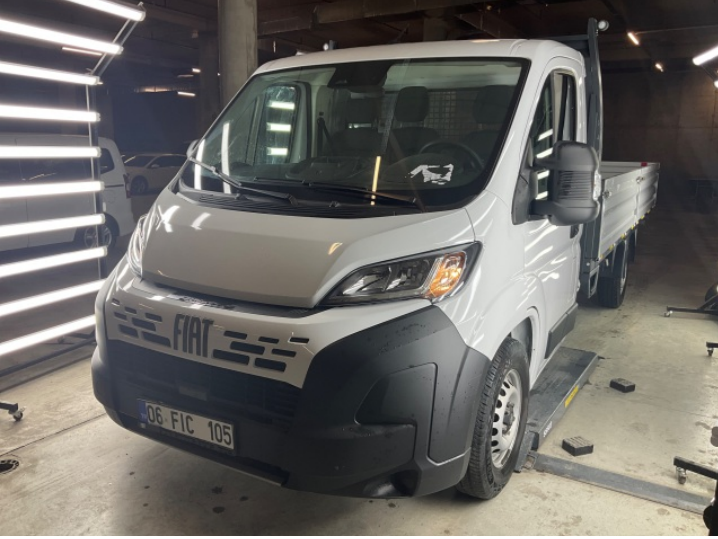
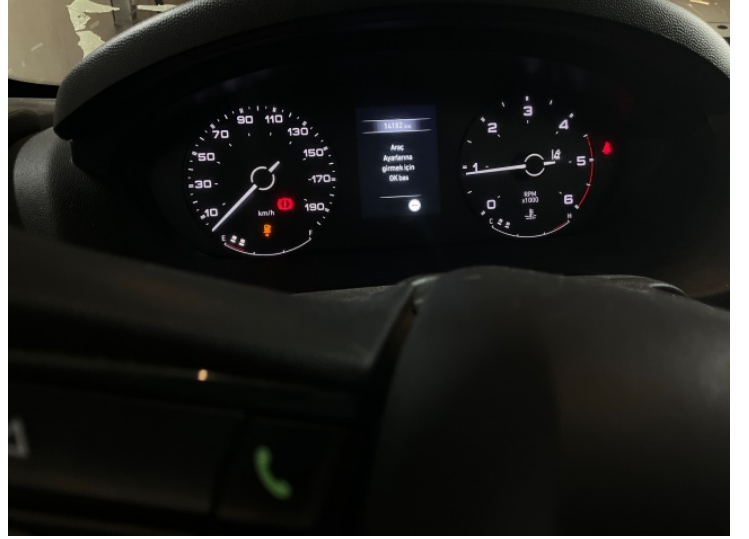
Araç Resimleri

Durum	Notlar
Araç Kaporta Aksamı	ONARIM/DEĞİŞİM GEREKLİ	Çizik mevcut. Tavanda hasar mevcut
Araç Koltukları Mekanizmaları	SORUNSUZ	
Taban, Tavan, Koltuk ve Kapı Döşemeleri	BAKIM GEREKLİ	Yakıcı madde izi ve kir mevcut
Araç İç Donanımı ve Kumanda Kontrol Düğmeleri	SORUNSUZ	
Aydınlatma ve İkaz Sistemi	SORUNSUZ	
Silecekler	SORUNSUZ	
Elektrik ve Elektronik Aksam	SORUNSUZ	
Torpedo ve Emniyet Kemerleri	SORUNSUZ	
Lastik ve Jantlar	SORUNSUZ	
Fren Sistemi ve Fren Hortumları	SORUNSUZ	
Yürür Aksam	SORUNSUZ	
Motor ve Motor Yağ Seviyesi	SORUNSUZ	
Şanzıman	SORUNSUZ	
Diferansiyel	SORUNSUZ	
Direksiyon Sistemi	SORUNSUZ	
Eğlence Sistemi (Radyo vs.)	SORUNSUZ	
Park Sensörleri	SORUNSUZ	
Araç Altı	BAKIM GEREKLİ	Lifte alınamadığından kontroller sağlanamadı
Akü	BAKIM GEREKLİ	Akü değerleri görülemediği için akü testi yapılamadı.
Klima	SORUNSUZ	
Cam ve Cam Düğmeleri	SORUNSUZ	
Kayışlar ve Rulmanlar	SORUNSUZ	
Egzoz Sistemi ve Susturucular	SORUNSUZ

Çizik

Kaporta, Kaporta > Çizik

Tampon, ön, Ön tampon > Çizik

Tavan, Tavan > Hasarlı

Döşemeler/Kapaklar,
Döşemeler/Kapaklar >
Kirlenmiş

Döşemeler/Kapaklar,
Döşemeler/Kapaklar > Yakıcı
Madde ile Zarar Görmüş
