Rapor Tarihi: 09.04.2026 09:26
Rapor No: 06-01-1477704
Mersis No: 0309073518100001

Full Plus Ekspertiz

Müşteri TAN OTO MOTORLU ARAÇLAR TAŞIMACILIK
İNŞ.TİC.LTD.ŞTİ.(FORD)

Plaka	06DSV528	Şanzıman Tipi	Manuel
KM	103123	Yakıt Cinsi	Dizel
Şase	ZFA25000002X05541	Motor Gücü	103 kw
Motor Hacmi	2184cc	Marka	Fiat
Rengi	BEYAZ	Model	Ducato
İlk Tescil Tarihi	01-06-2023	Sonraki Muayene Tar.	07-04-2026
Model Yılı	2023	Araç Tipi	Panelvan
Ruhsat Sahibi	TAN OTO	Kapı Sayısı	4 Kapı

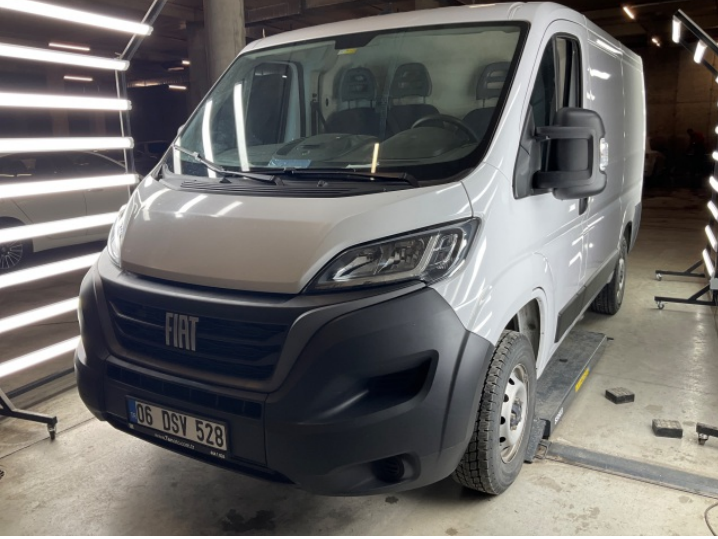
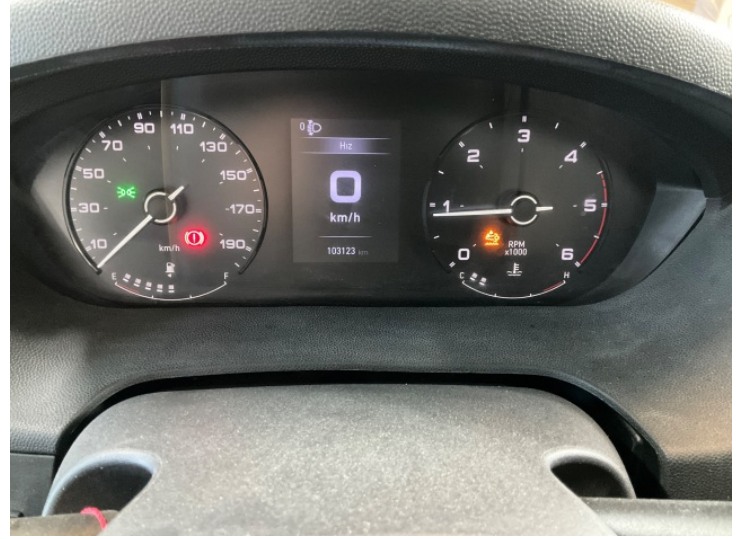
Araç Resimleri

Çizik

Tampon, ön, Ön tampon >
Çizik

Arka lambalar, Arka lamba
camı, sağ > Çizik

Dikiz aynası, sol, Dış dikiz
aynası kapağı > Çizik

Camlar, Ön cam >
Çizik

Tampon, arka, Arka tampon >
Çizik
