# Full Plus Ekspertiz

## 06DIA155

## Araç Bilgileri

| Rengi | BEYAZ | Model | Ducato |

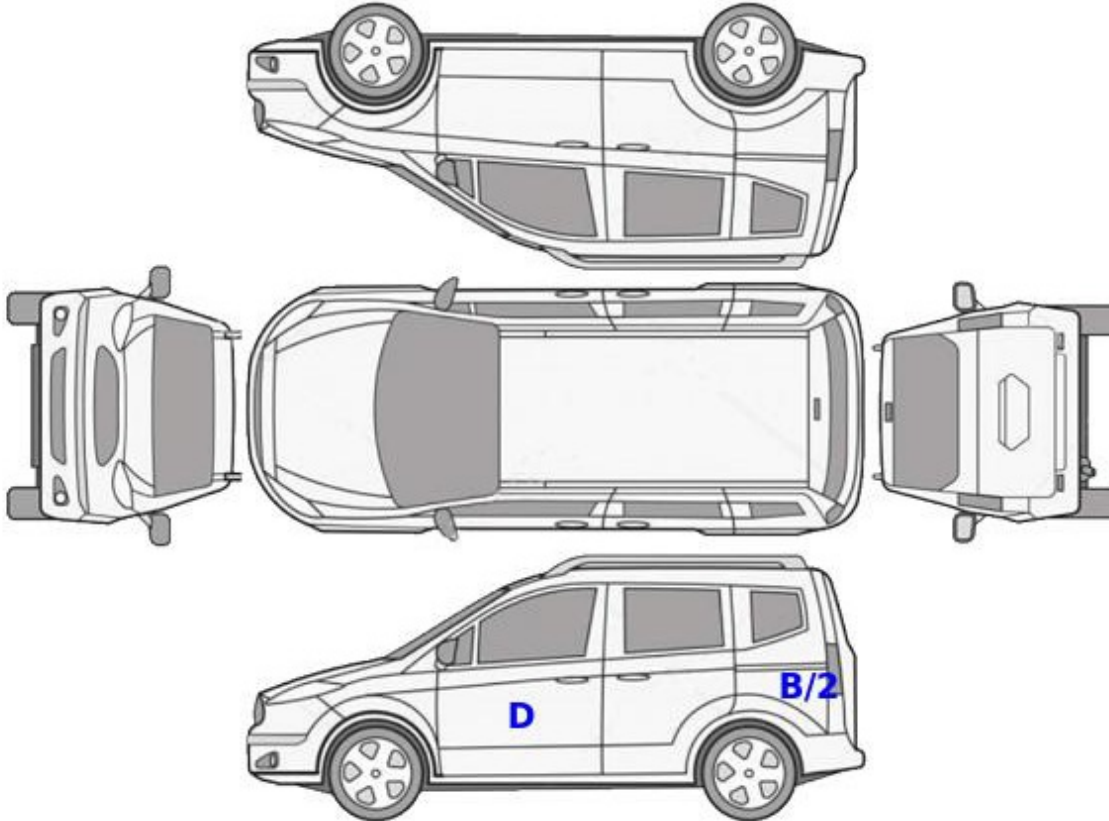
## Kaporta Kontrolü(Değişmiş Boyanmış kontrolü)

B: Boyalı

B/2: Lokal Boyalı

D: Değişmiş

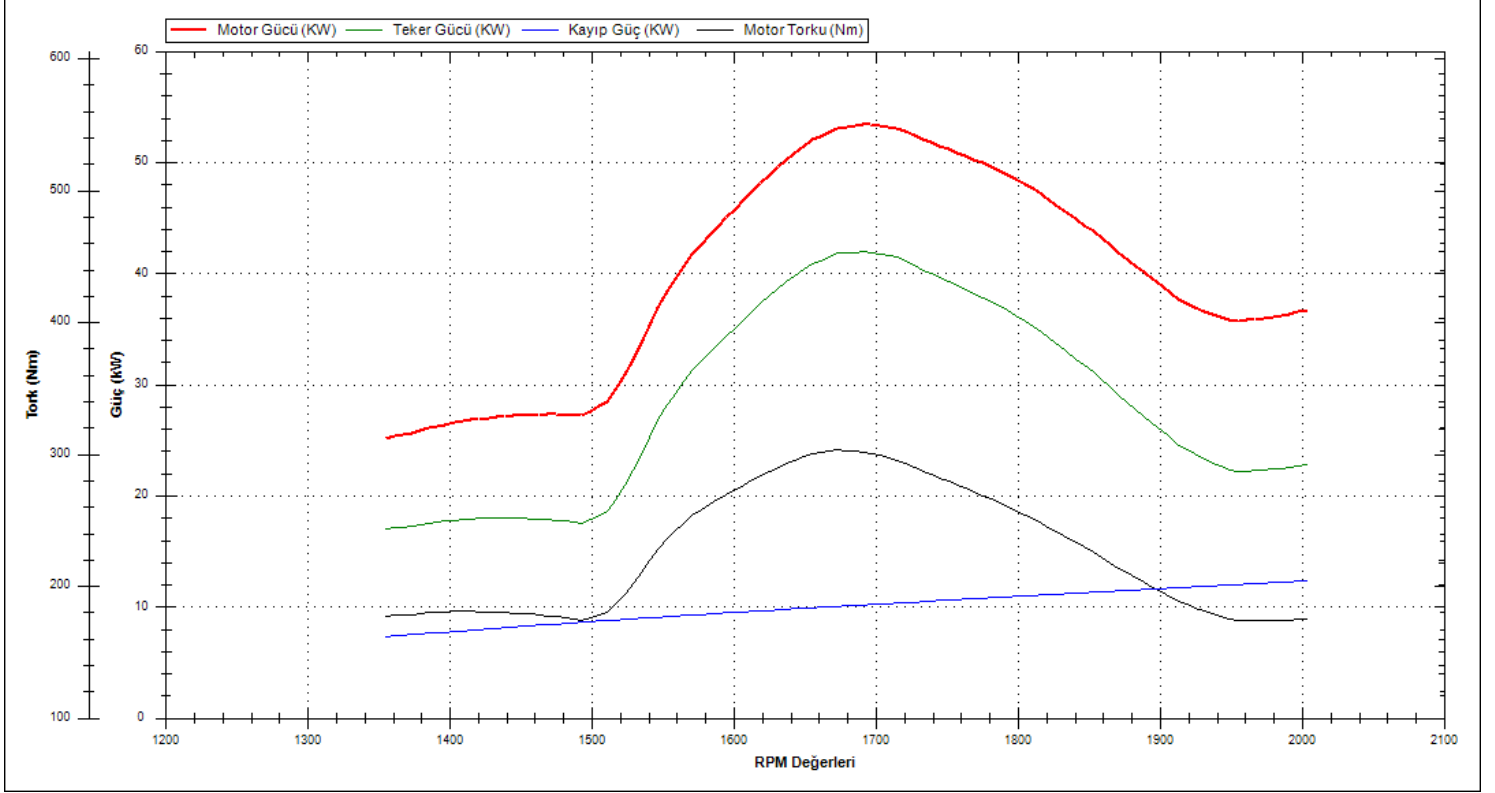
## RPM (Devir/dk) Grafiği

| Ölçülen Motor Torku | Teker Torku | Teker Gücü | Test Hızı |
| 303 | 238 | 41 | 101 |
| Ruhsat Verisi Güç | Test Sonucu Güç | Kayıp Güç | Performans % |
| 103 | 63 | 12 | 61,17 |

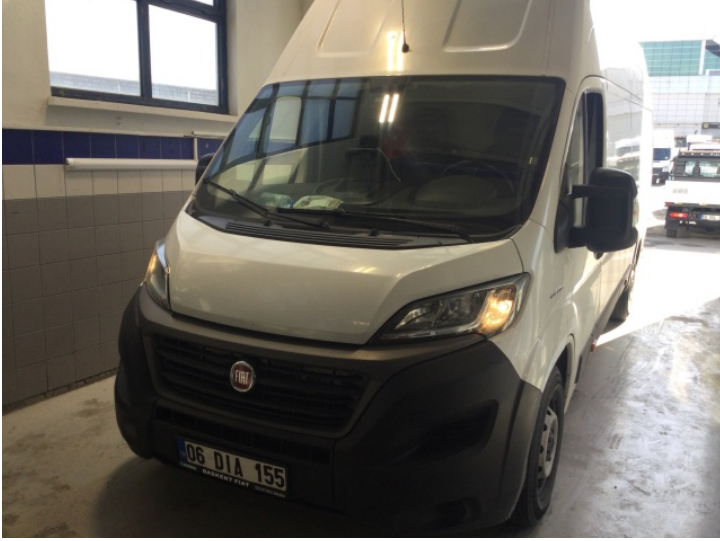
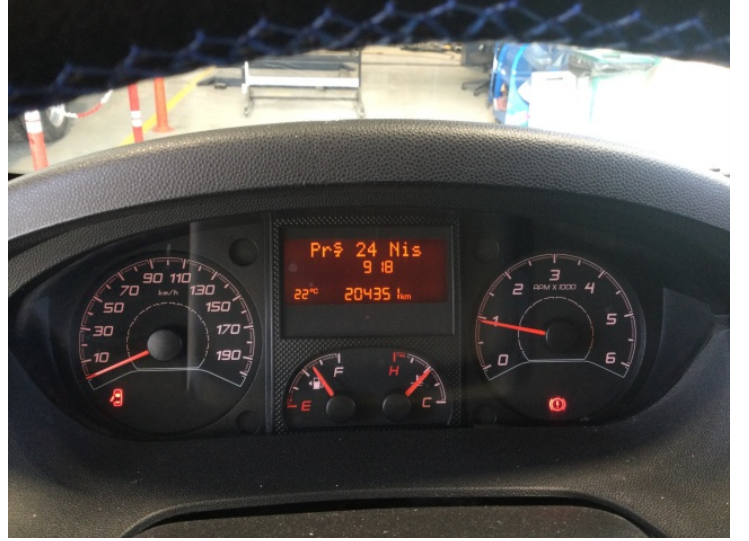
## Araç Resimleri

Tampon, ön, Ön tampon > Çizik

Çamurluk, sol, Çamurluk, sol > Çizik

Çamurluk, sol arka, Çamurluk, sol arka > Çizik

Çamurluk, sağ arka, Çamurluk, sağ arka > Çizik
