Rapor Tarihi: 16.02.2024 11:00
Rapor No: 06-01-1231736
Mersis No: 0882032172700011

Full Plus Ekspertiz

Plaka	06CCH281	Şanzıman Tipi	Manuel
KM	152726	Yakıt Cinsi	Dizel
Şase	ZFA25000002N58039	Motor Gücü	103 kw
Ruhsat Motor No	F1AGL41133788317	Motor Hacmi	2287cc
Marka	Fiat	Rengi	BEYAZ
Model	Ducato	İlk Tescil Tarihi	26-08-2020
Sonraki Muayene Tar.	24-01-2025	Model Yılı	2020
Araç Tipi	Kamyonet	Ruhsat Sahibi	TAN OTO
Kapı Sayısı	2 Kapı

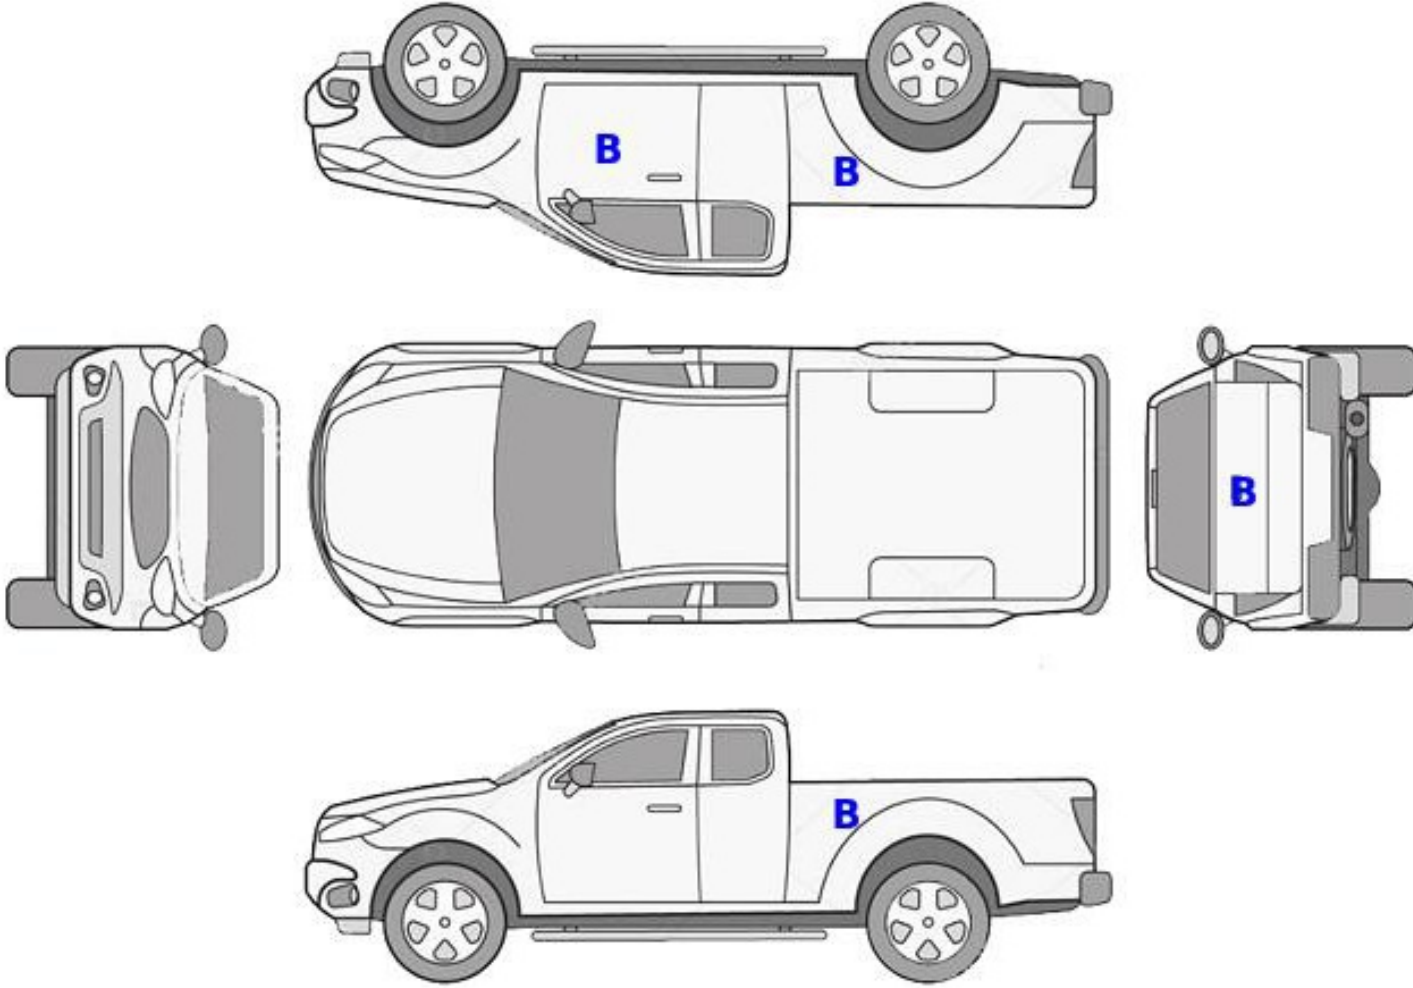
Kaporta Kontrolü(Değişmiş Boyanmış kontrolü)

B: Boyalı

B/2: Lokal Boyalı

D: Değişmiş

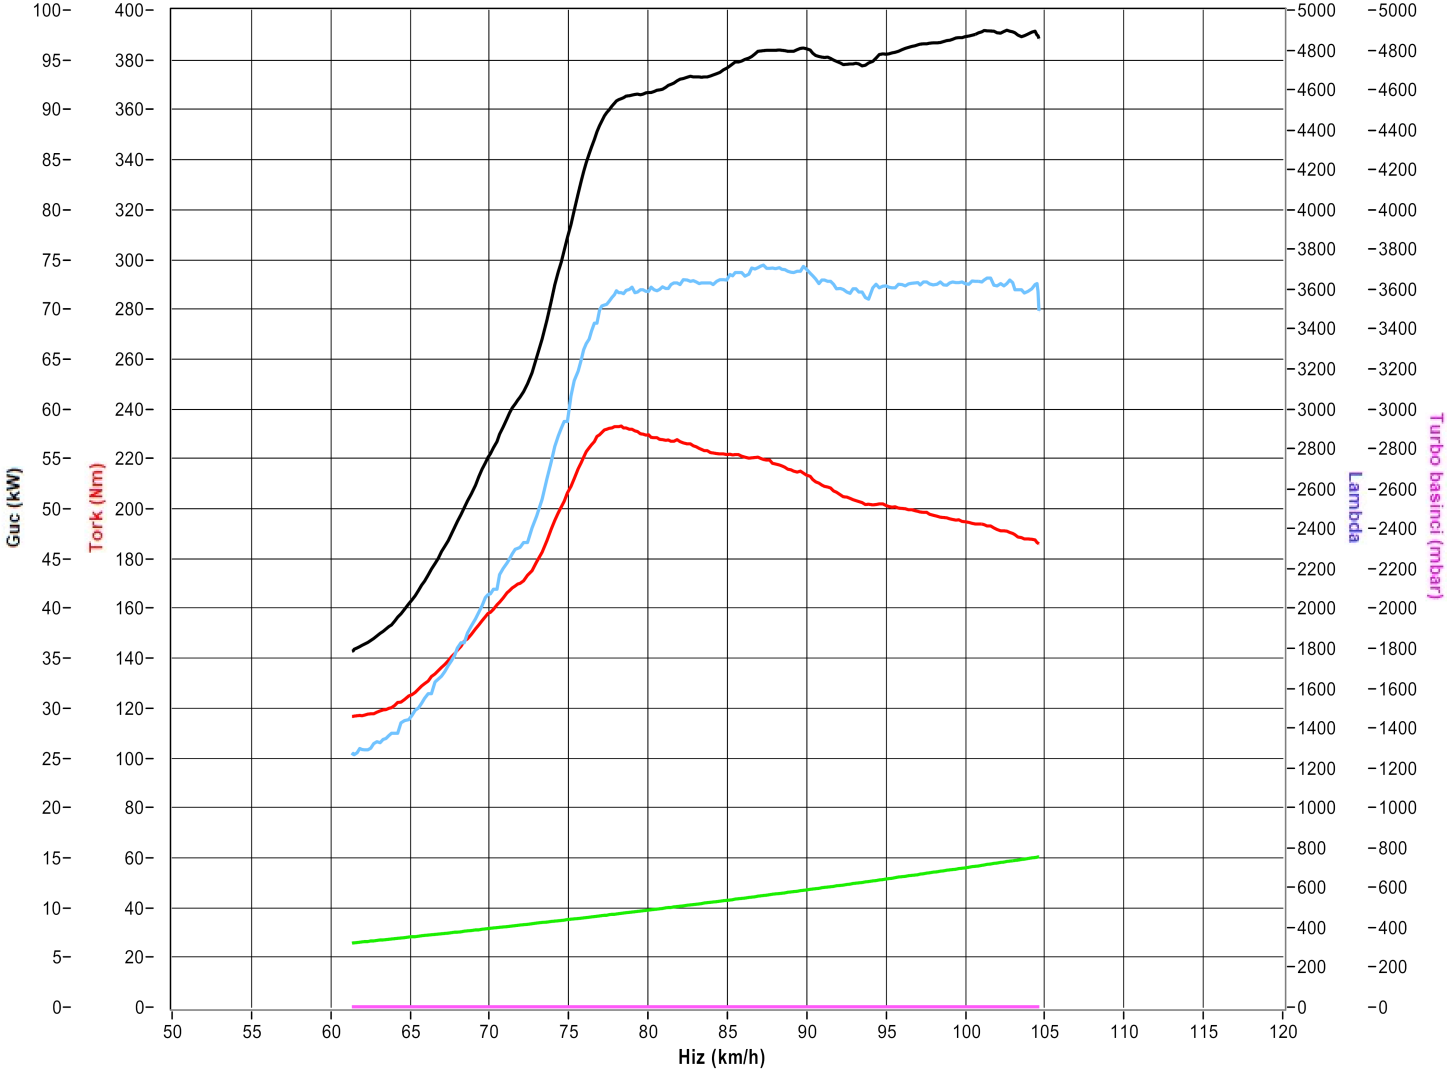
RPM (Devir/dk) Grafiđi

Ölçülen Motor Torku 233 NM	Teker Torku 190,37 NM	Teker Gücü 74,4 KW	Test Hızı 103 km/h
Ruhsat Verisi Güç 103 KW	Test Sonucu Güç 98 KW	Kayıp Güç 12,82 KW	Performans % 95,15

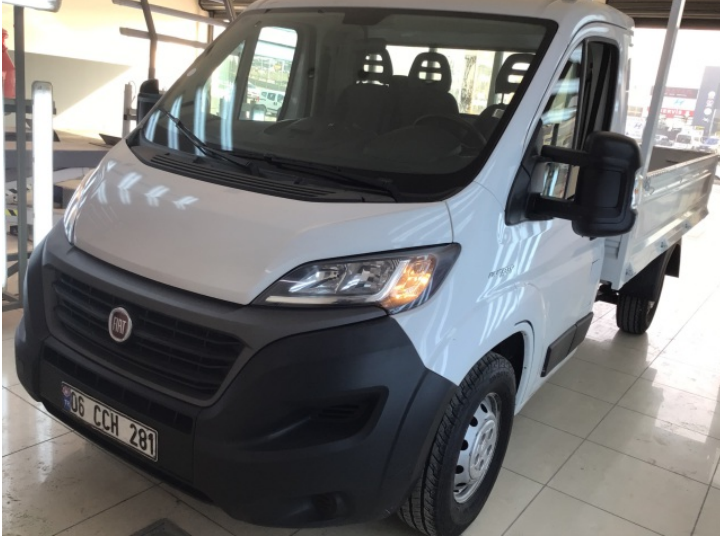
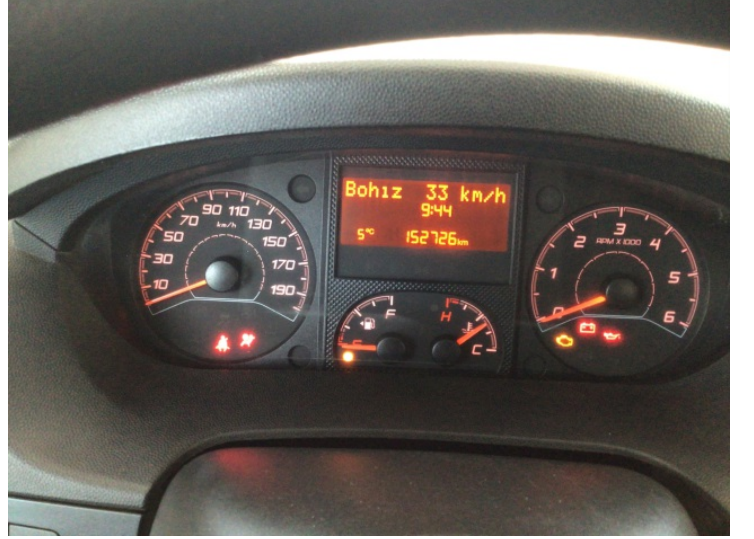
Araç Resimleri

Çizik

Marşbiyel, sol, Marşbiyel, sol > Çizik

Kapı, sağ ön, Kapı, sağ ön > Çizik

Çamurluk, sağ, Çamurluk, sağ > Çizik
