Full Plus Ekspertiz

Araç Bilgileri

Plaka	06CKG155	Şanzıman Tipi	Manuel
KM	78792	Yakıt Cinsi	Dizel
Şase	ZFA35600006T19853	Motor Gücü	70 kw
Marka	Fiat	Motor Hacmi	1248cc
Rengi	BEYAZ	Model	Egea
Sonraki Muayene Tar.	2025-10-27	Model Yılı	2020
Araç Tipi	Sedan	Ruhsat Sahibi	TAN OTO
Kapı Sayısı	4 Kapı

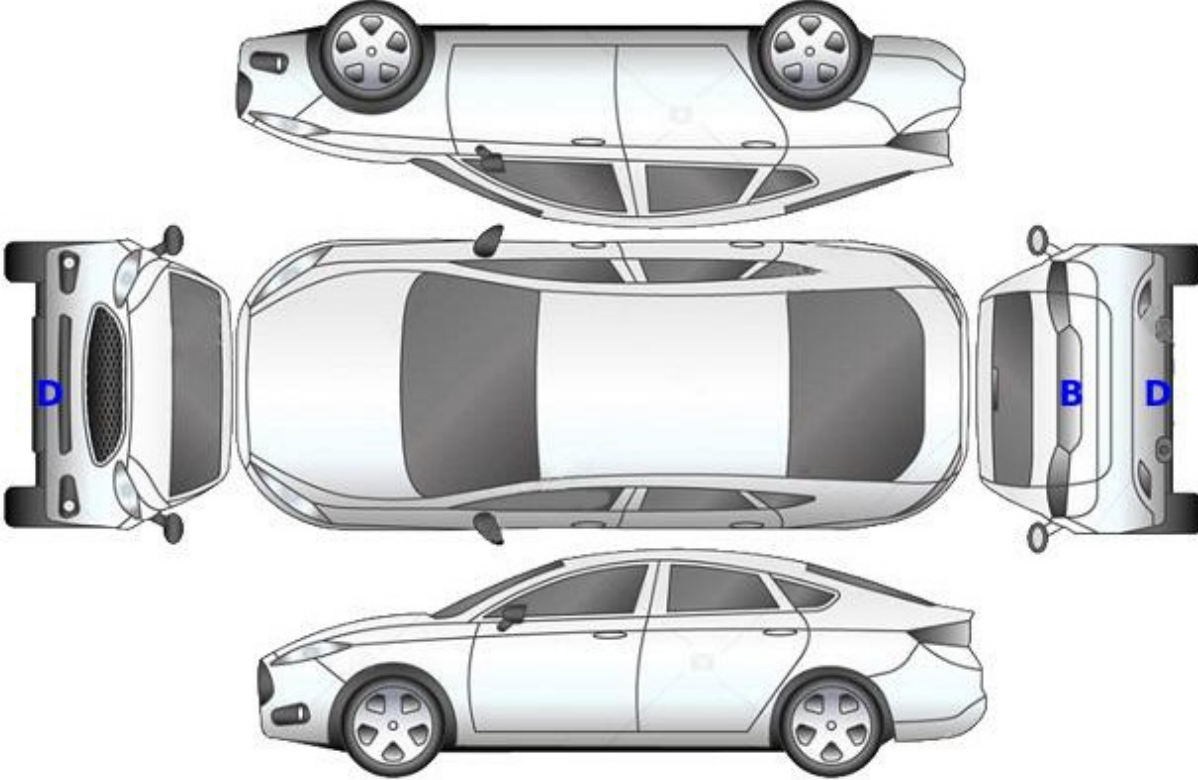
Kaporta Kontrolü(Değişmiş Boyanmış kontrolü)

B: Boyalı

B/2: Lokal Boyalı

D: Değişmiş

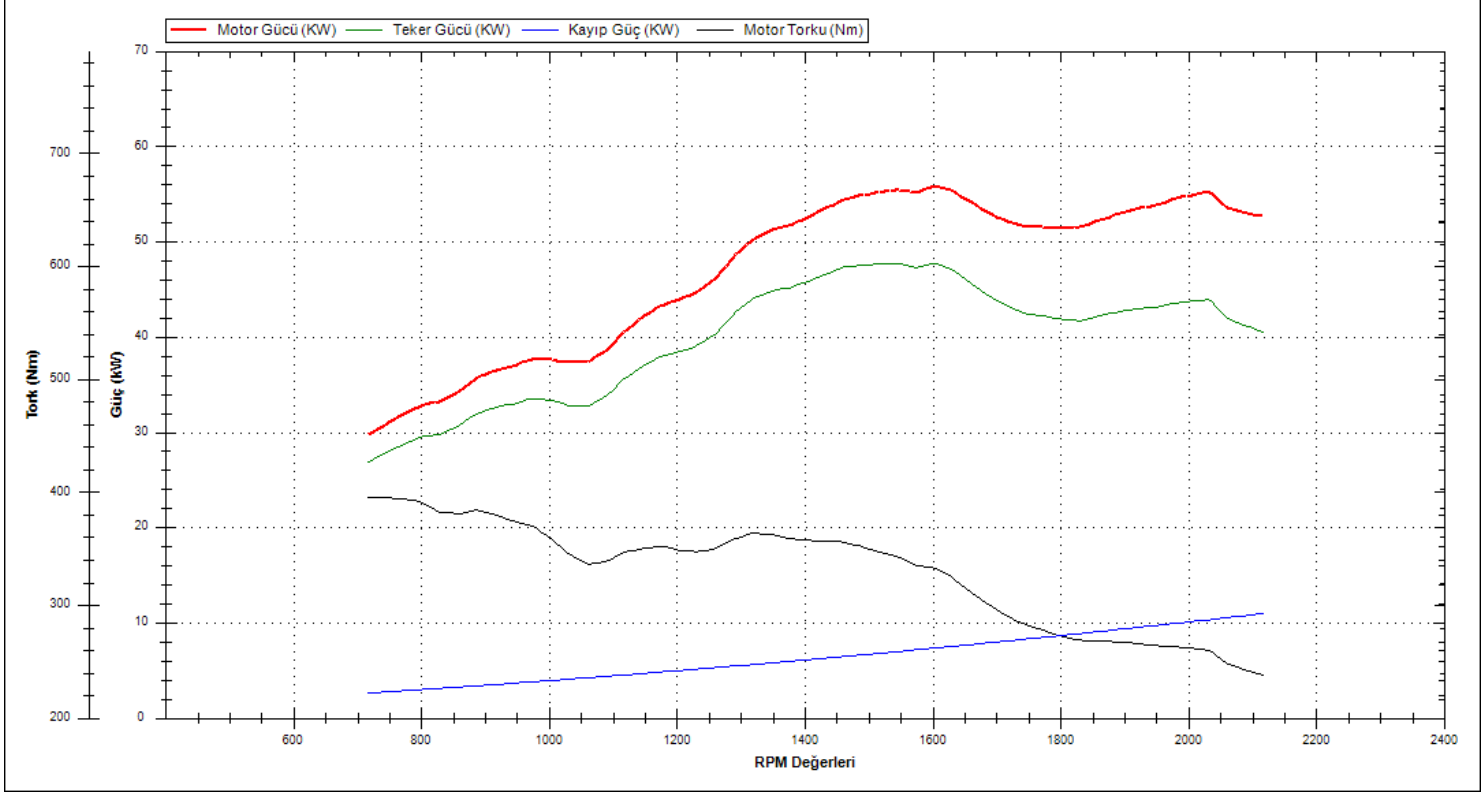
RPM (Devir/dk) Grafiği

Ölçülen Motor Torku 395 NM	Teker Torku 356 NM	Teker Gücü 47 KW	Test Hızı 96 km/h
Ruhsat Verisi Güç 70 KW	Test Sonucu Güç 55 KW	Kayıp Güç 10 KW	Performans % 78,57

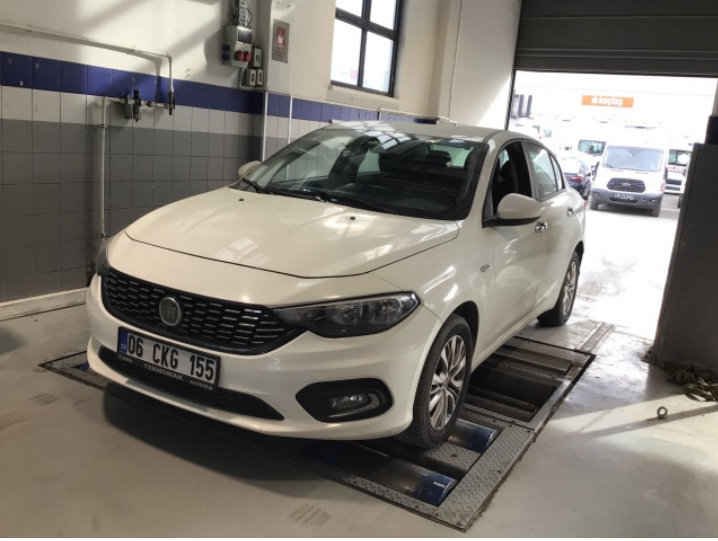
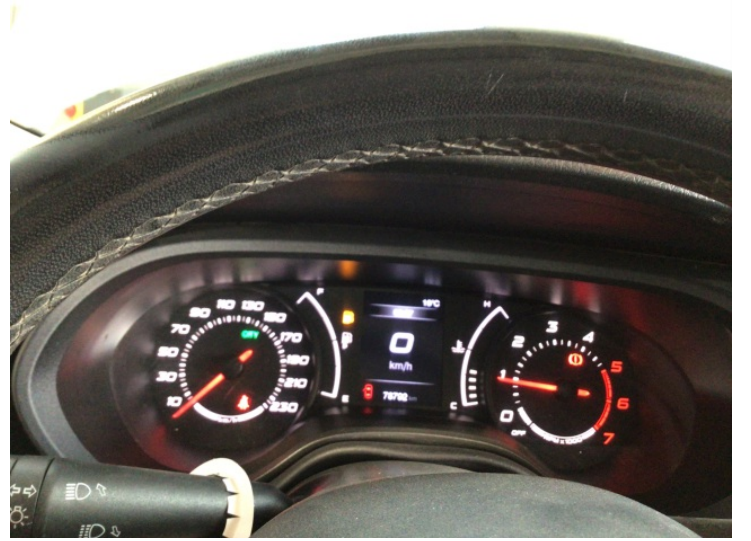
Araç Resimleri

Çizik

Tampon, ön, Ön tampon >
Çizik

Tampon, arka, Arka tampon >
Çizik

Kapı, sol arka, Kapı, sol arka >
Çizik
