# Full Plus Ekspertiz

## 06CFG943

## Araç Bilgileri

| Rengi | BEYAZ | Model | Egea |

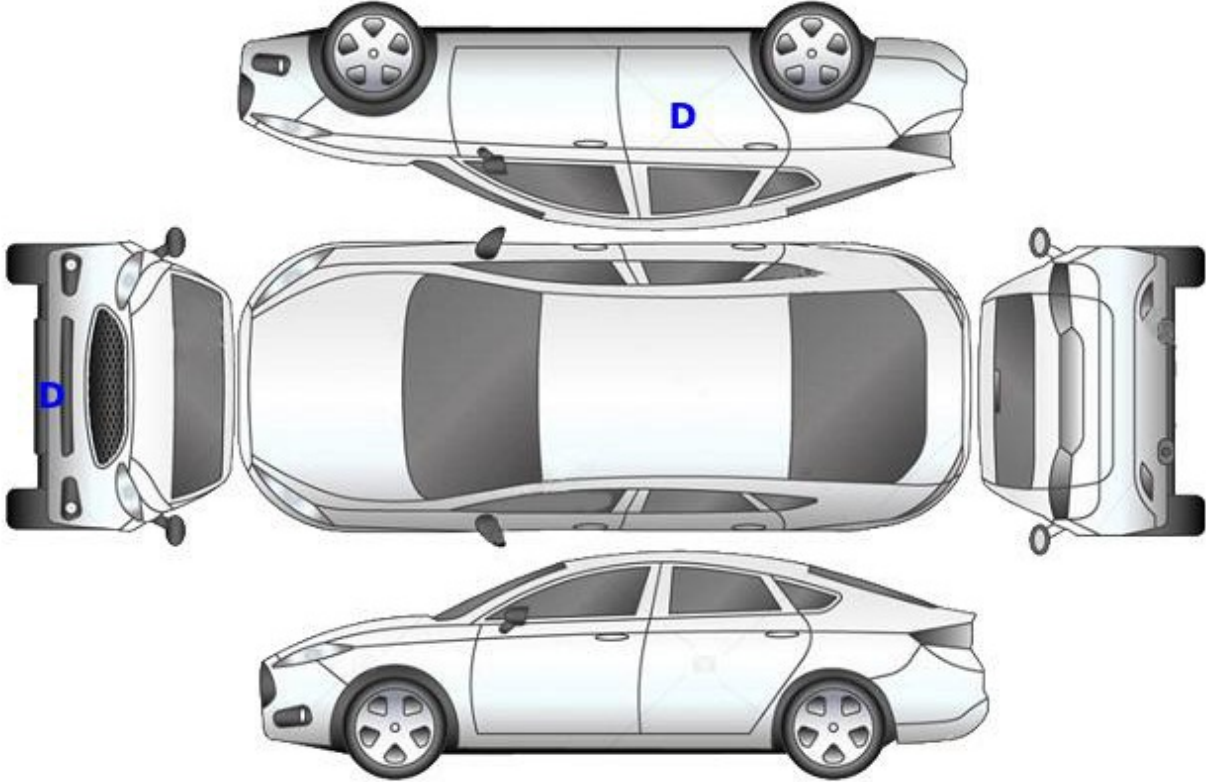
## Kaporta Kontrolü(Değişmiş Boyanmış kontrolü)

B: Boyalı

B/2: Lokal Boyalı

D: Değişmiş

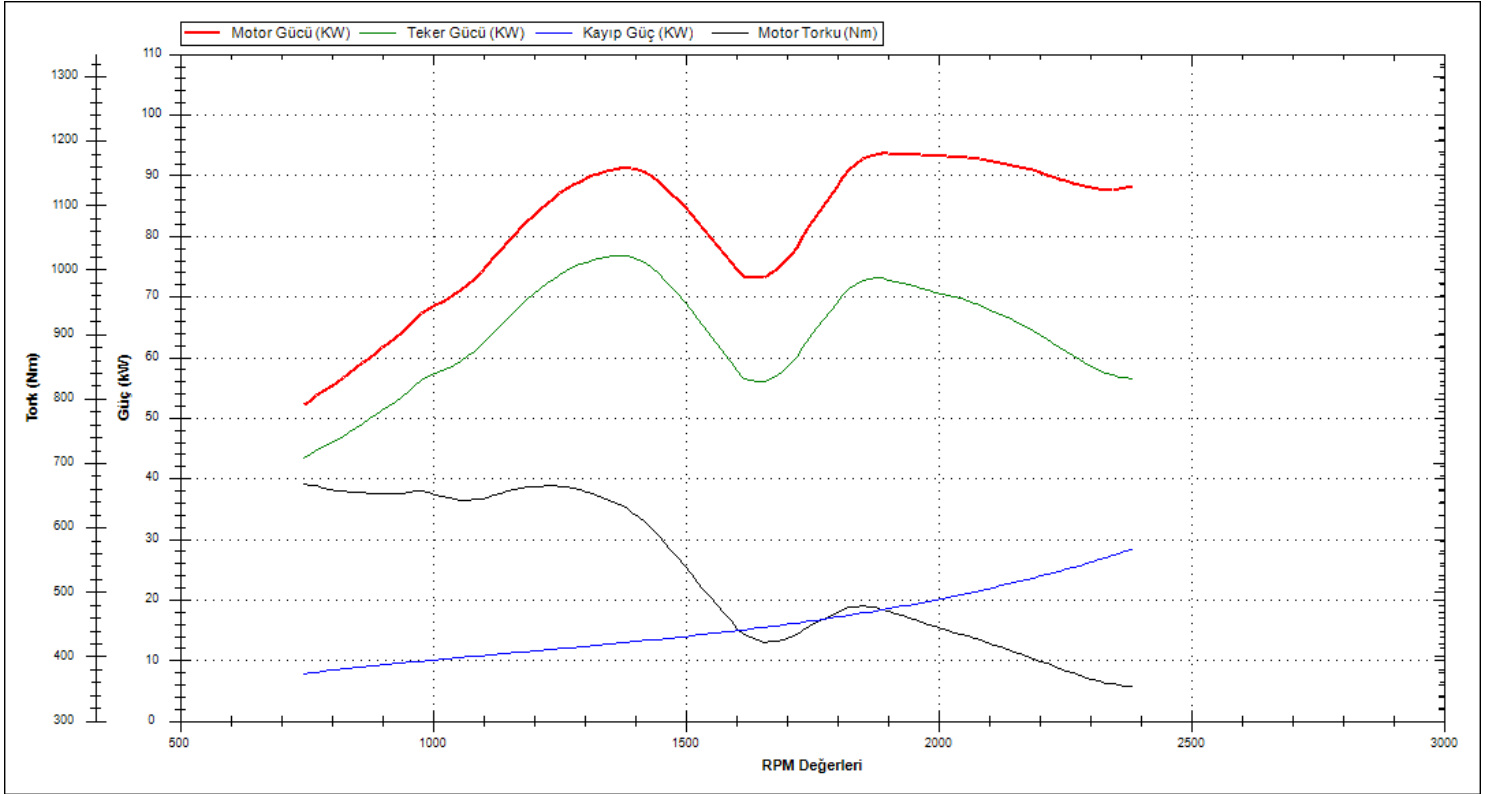
## RPM (Devir/dk) Grafiği

| Ölçülen Motor Torku | Teker Torku | Teker Gücü | Test Hızı |
| 666 | 561 | 76 | 119 |
| Ruhsat Verisi Güç | Test Sonucu Güç | Kayıp Güç | Performans % |
| 70 | 62 | 28 | 88,57 |
