# Full Plus Ekspertiz

## 06CFG947

## Araç Bilgileri

| Marka | Fiat | Motor Hacmi | 1248cc |

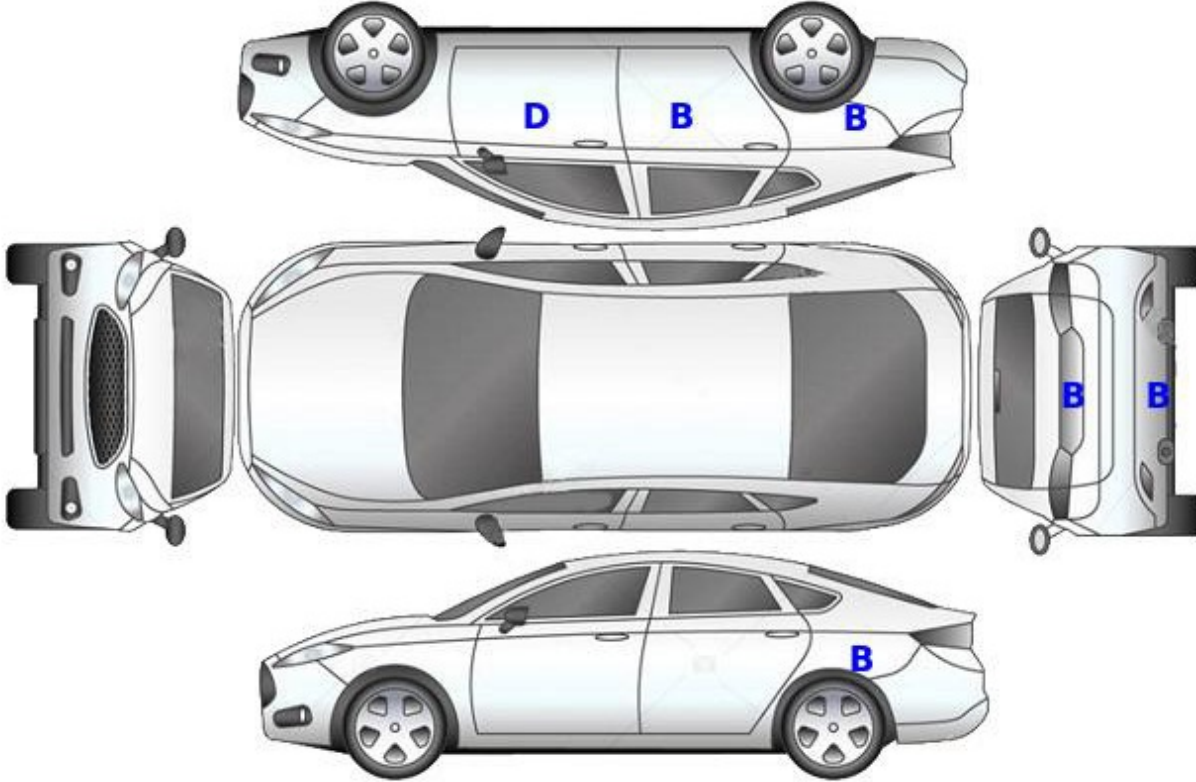
## Kaporta Kontrolü(Değişmiş Boyanmış kontrolü)

B: Boyalı

B/2: Lokal Boyalı

D: Değişmiş
