# Full Plus Ekspertiz

## 06CFG950

| Plaka | 06CFG950 | Şanzıman Tipi | Manuel |
| Motor Hacmi | 1248cc | Marka | Fiat |

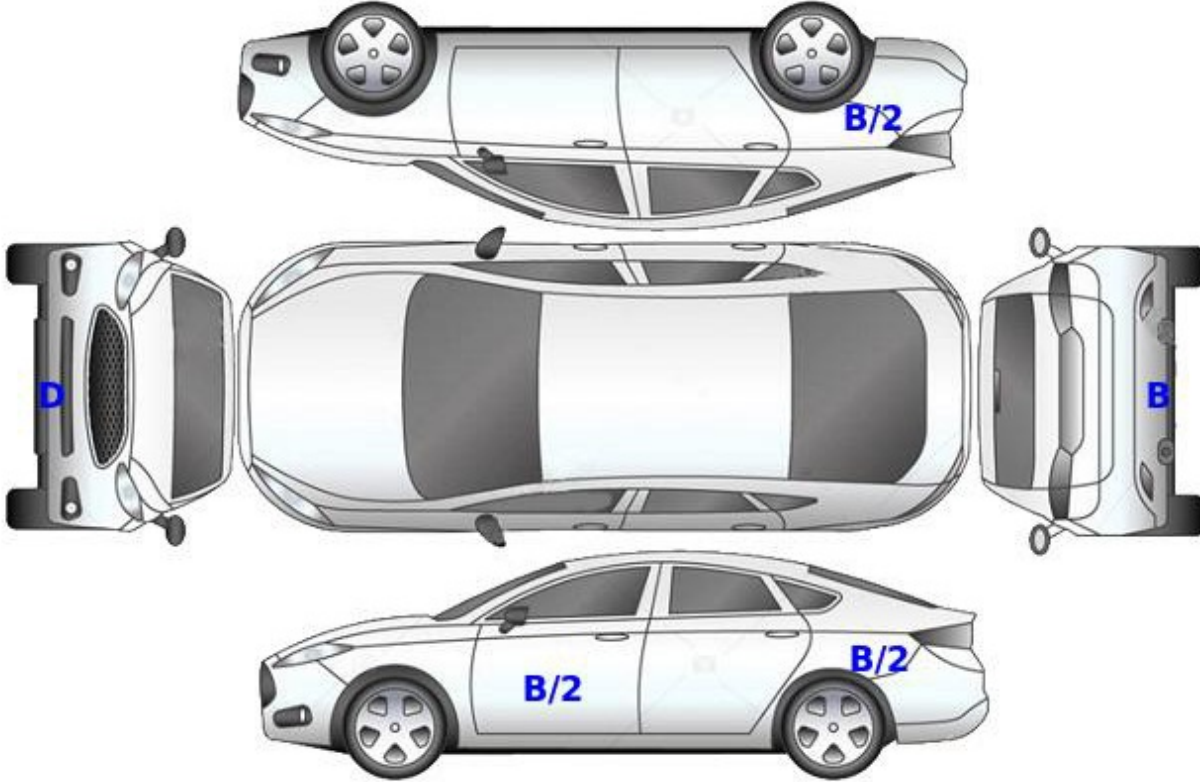
## Kaporta Kontrolü(Değişmiş Boyanmış kontrolü)

B: Boyalı

B/2: Lokal Boyalı

D: Değişmiş

| Parça Grubu | Parça ve Hasar |
|---|---|
| Marşbiyel, sağ | Marşbiyel, sağ - Boyalı |
| Kaporta | C-direk, sağ - Boyalı |
| Kaporta | C-direk, sol - Boyalı |
| Marşbiyel, sol | Marşbiyel, sol - Boyalı |
| Kaporta | B-direk, sağ - Lokal Boya |
| Kaporta | A-direk, sağ - Lokal Boya |
| Kaporta | B-direk, sol - Lokal Boya |
| Kaporta | A-direk, sol - Lokal Boya |
