# Full Plus Ekspertiz

## 34CUA896

| Plaka | 34CUA896 | Şanzıman Tipi | Manuel |
| Marka | Fiat | Motor Hacmi | 1248cc |

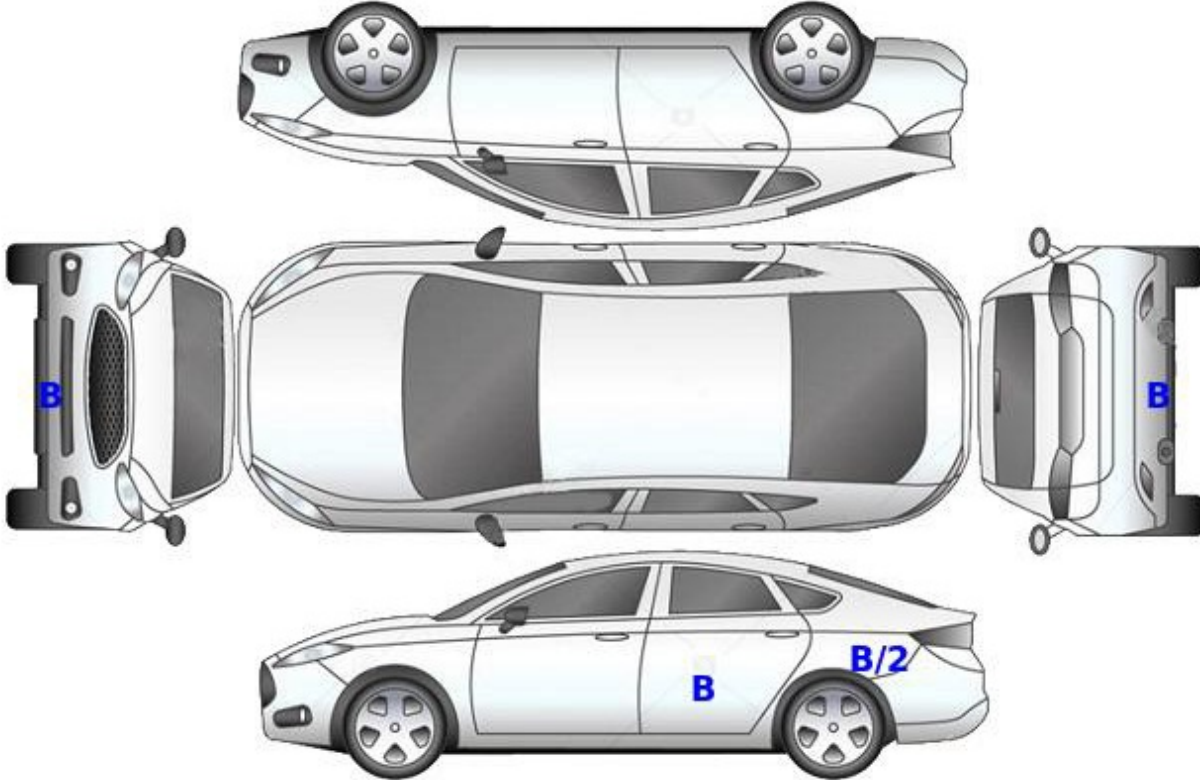
## Kaporta Kontrolü(Değişmiş Boyanmış kontrolü)

B: Boyalı

B/2: Lokal Boyalı

D: Değişmiş

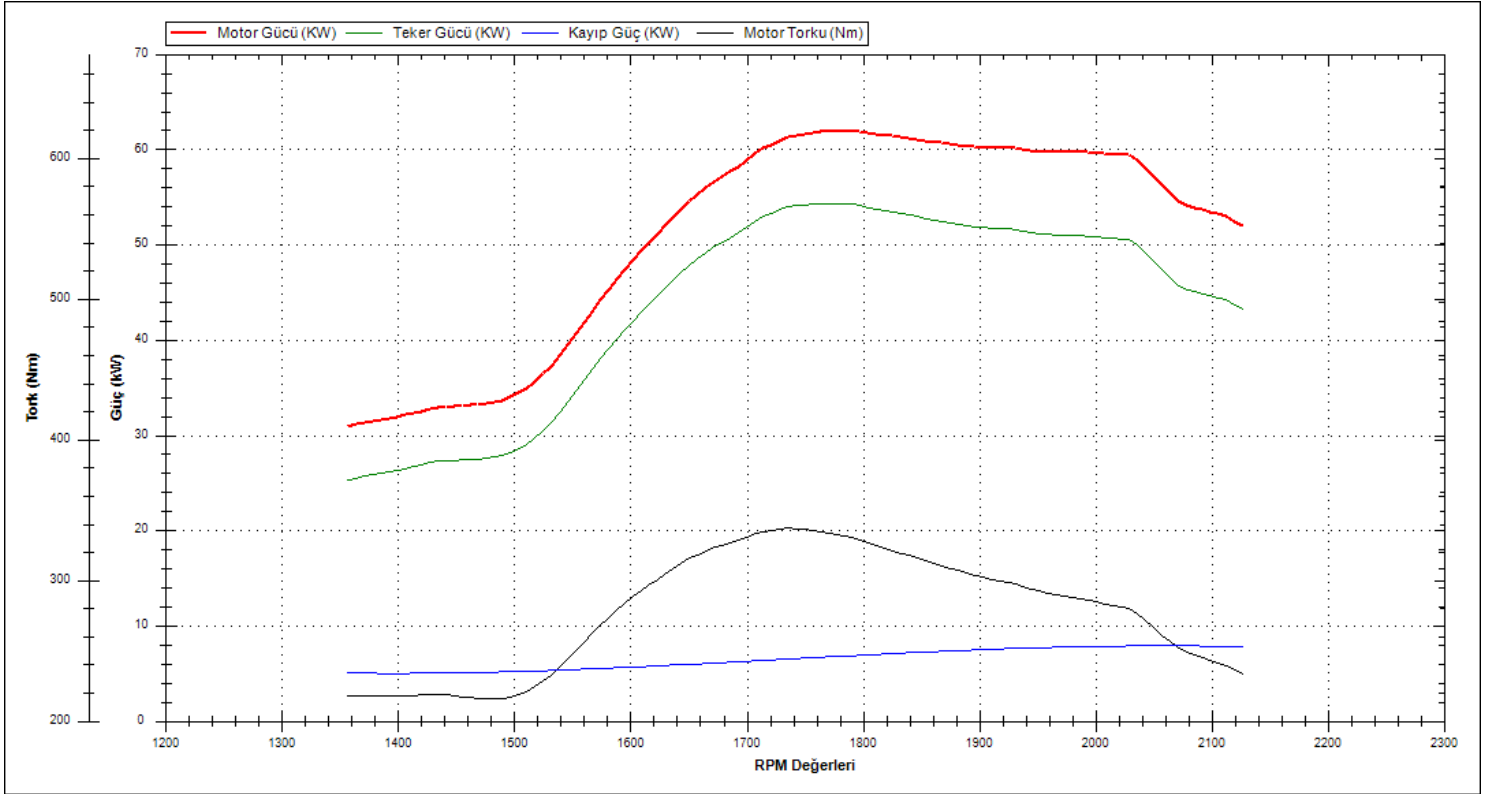
## RPM (Devir/dk) Grafiği

| Ölçülen Motor Torku | Teker Torku | Teker Gücü | Test Hızı |
| 337 | 297 | 54 | 107 |
| Ruhsat Verisi Güç | Test Sonucu Güç | Kayıp Güç | Performans % |
| 70 | 61 | 7 | 87,14 |

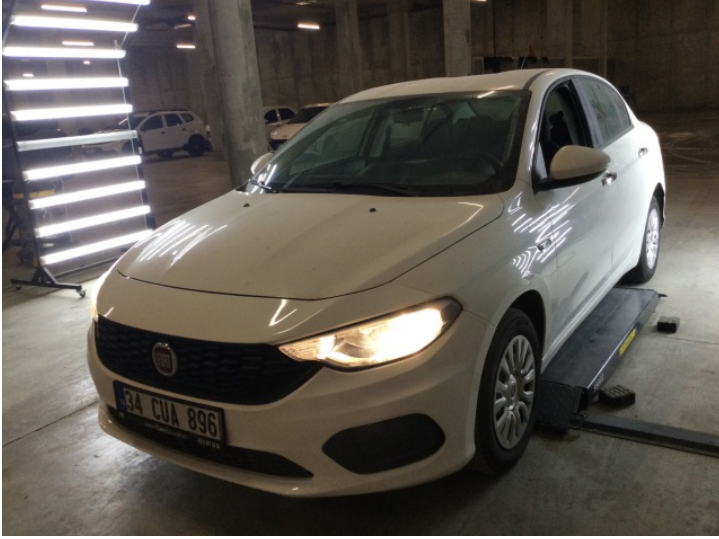
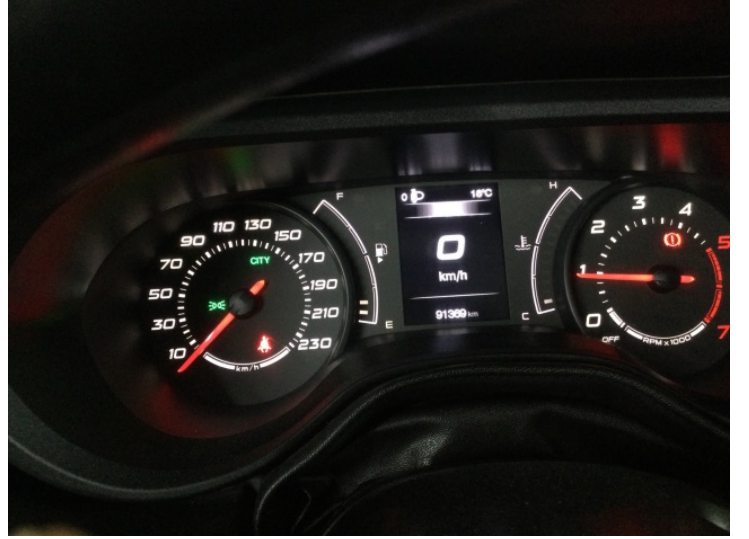
## Araç Resimleri

Çamurluk, sağ, Çamurluk, sağ  
> Çizik

Marşbiyel, sağ, Marşbiyel, sağ  
> Çizik

Çamurluk, sol arka, Çamurluk,  
sol arka > Çizik

Kapı, sol ön, Kapı, sol ön >  
Çizik

Arka bölüm, Arka sac/panel >  
Ezik

Marşbiyel, sağ, Marşbiyel, sağ  
> Ezik

Bagaj kapağı/kapısı, Bagaj  
kapısı > Ezik

Kapı, sol ön, Kapı, sol ön >  
Ezik
