# Full Plus Ekspertiz

## 34FBU694

| Plaka | 34FBU694 | Şanzıman Tipi | Manuel |
| Rengi | BEYAZ | Model | Egea |

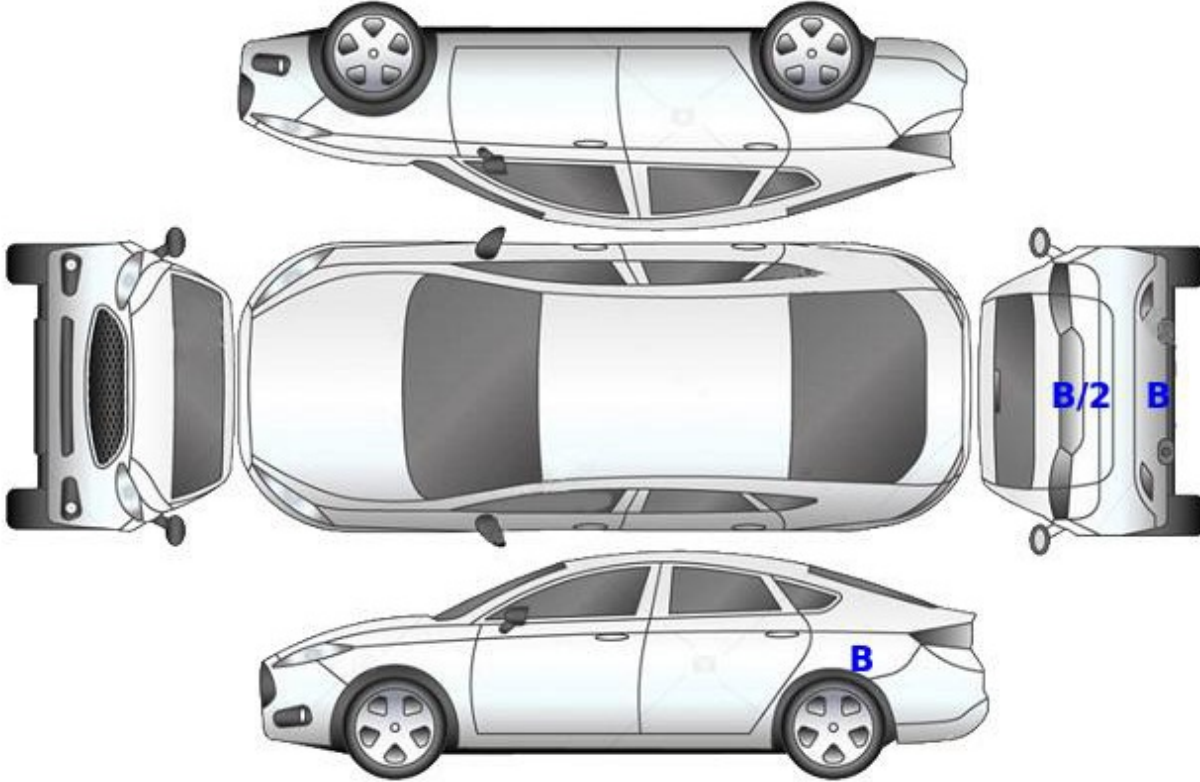
## Kaporta Kontrolü(Değişmiş Boyanmış kontrolü)

B: Boyalı

B/2: Lokal Boyalı

D: Değişmiş

Marşbiyel, sol - Lokal Boya

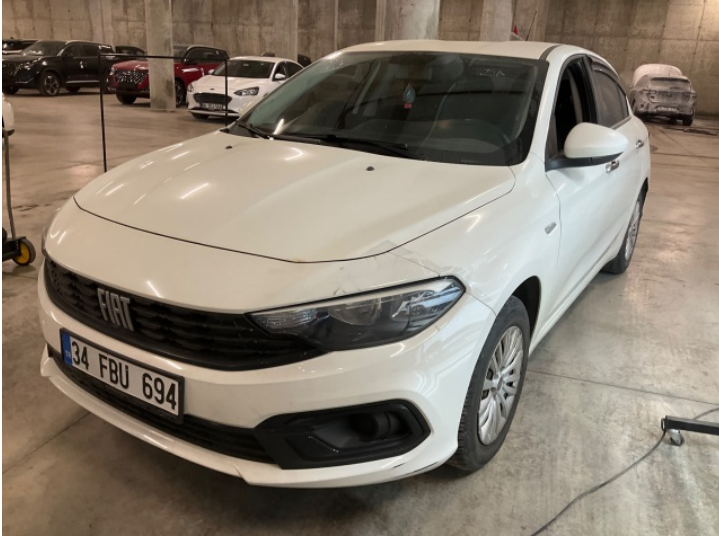
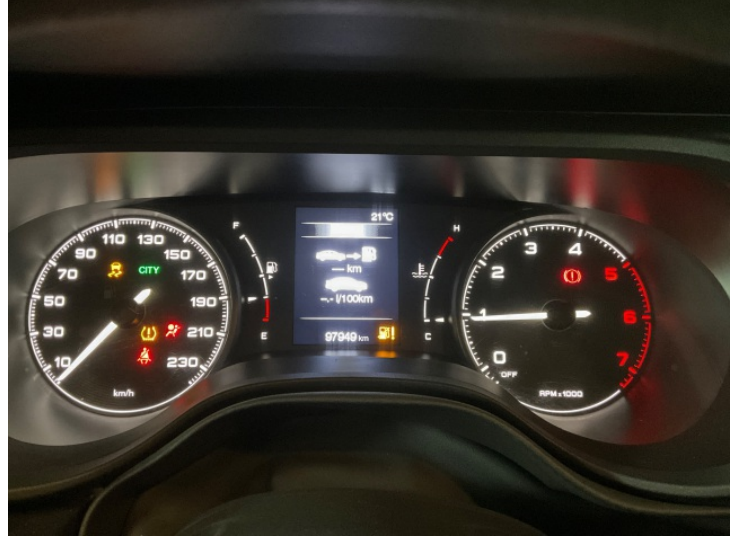
## Araç Resimleri

Tampon, ön, Ön tampon > Çizik

Çamurluk, sol, Çamurluk, sol > Ezik

Marşbiyel, sol, Marşbiyel, sol > Ezik

Tavan, Sol üst frangart > Ezik
