Rapor Tarihi: 23.06.2025 15:28 Bayi No: 0601 Sayfa: 1/9  
Rapor No: 06-01-1386099 Araç Giriş Tarihi: 23.06.2025 13:49 Araç Çıkış Tarihi: 23.06.2025 15:28  
Mersis No: 0309073518100001

# Full Plus Ekspertiz

## 35AUK402

| Rengi | BEYAZ | Model | Egea |

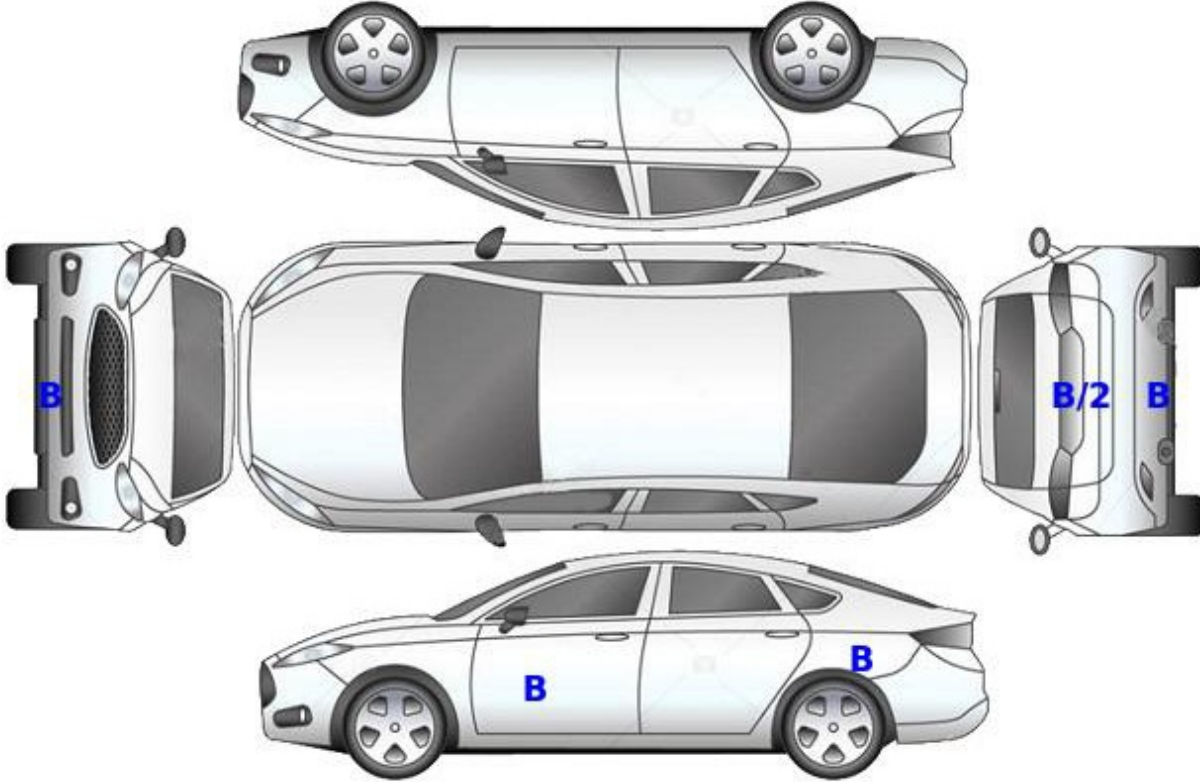
## Kaporta Kontrolü(Değişmiş Boyanmış kontrolü)

B: Boyalı

B/2: Lokal Boyalı

D: Değişmiş

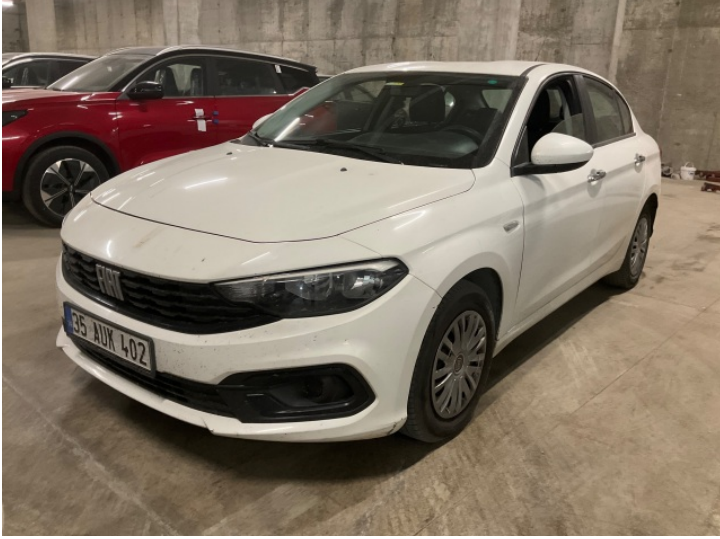
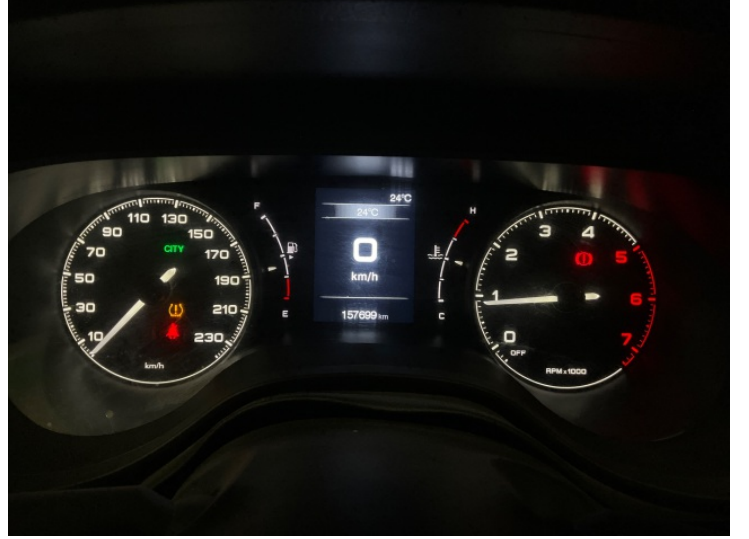
## Araç Resimleri

Tampon, arka, Arka tampon > Çizik

Kapı, sağ arka, Kapı, sağ arka > Çizik

Çamurluk, sağ arka, Çamurluk, sağ arka > Çizik

Tampon, ön, Ön tampon > Çizik
