# Full Plus Ekspertiz

## 06CFG960

## Araç Bilgileri

| Rengi | BEYAZ | Model | Egea |

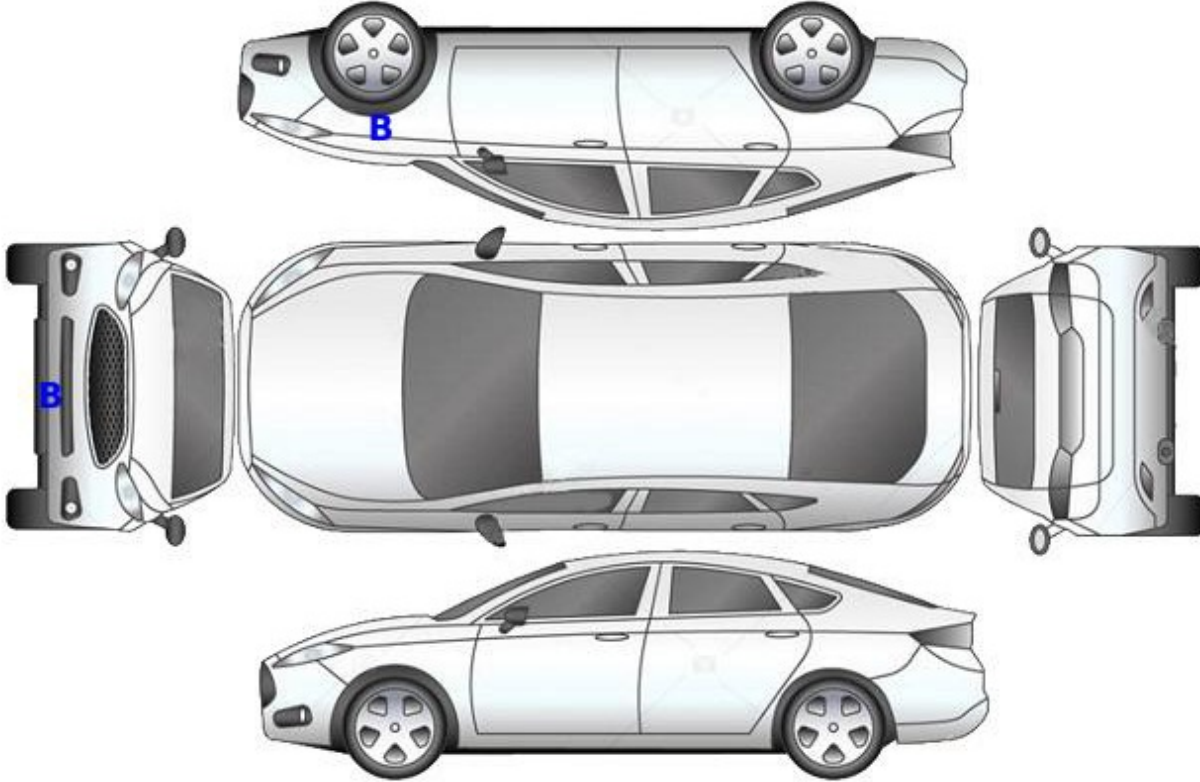
## Kaporta Kontrolü(Değişmiş Boyanmış kontrolü)

B: Boyalı

B/2: Lokal Boyalı

D: Değişmiş

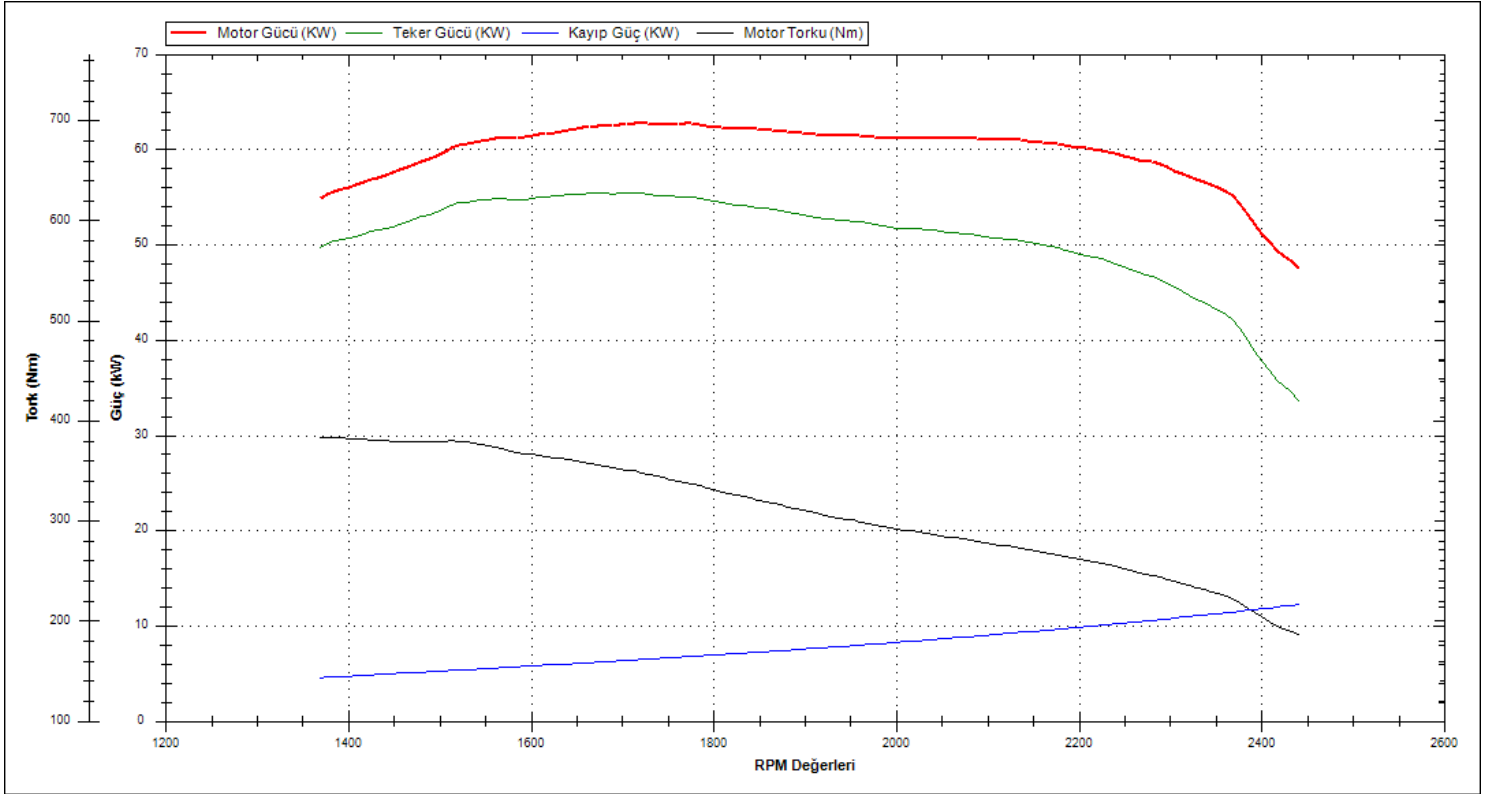
## RPM (Devir/dk) Grafiği

| Ölçülen Motor Torku | Teker Torku | Teker Gücü | Test Hızı |
| 383 | 347 | 55 | 102 |
| Ruhsat Verisi Güç | Test Sonucu Güç | Kayıp Güç | Performans % |
| 70 | 62 | 12 | 88,57 |
