# Full Plus Ekspertiz

## 34CUA893

## Araç Bilgileri

| Rengi | BEYAZ | Model | Egea |

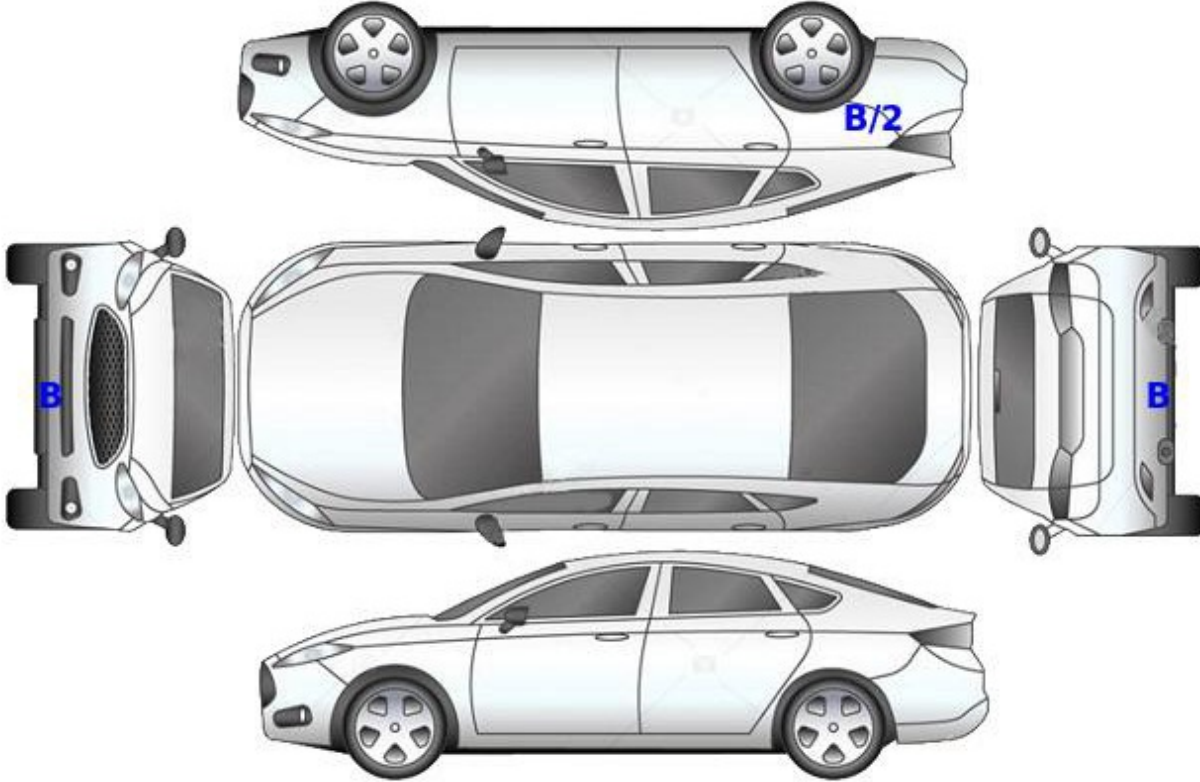
## Kaporta Kontrolü(Değişmiş Boyanmış kontrolü)

B: Boyalı

B/2: Lokal Boyalı

D: Değişmiş

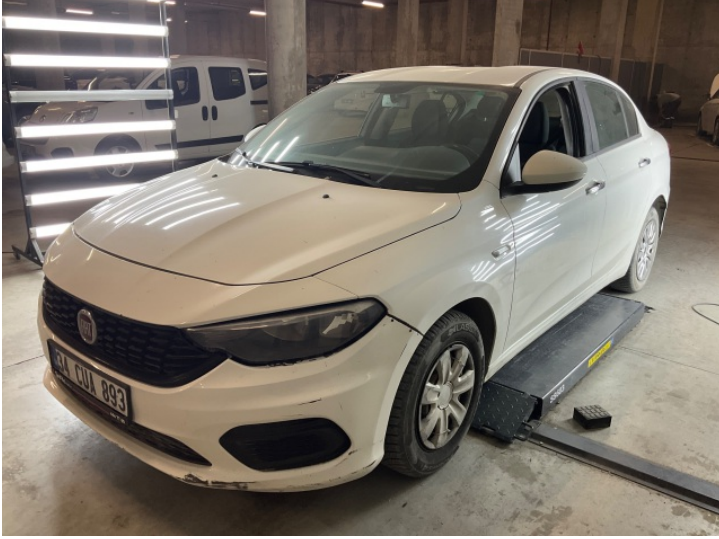
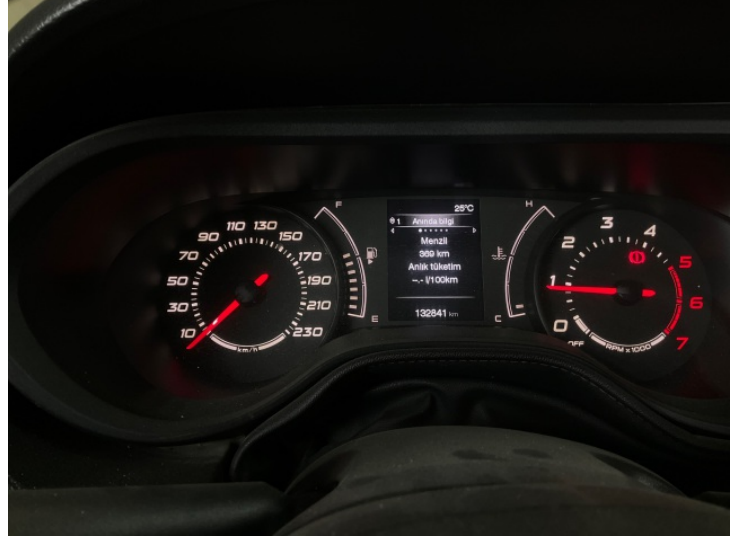
## Araç Resimleri

Dikiz aynası, sağ, Dış dikiz aynası kapağı > Çizik

Dikiz aynası, sol, Dış dikiz aynası kapağı > Çizik
