# Full Plus Ekspertiz

## 06FJY851

| Motor Hacmi | 1248cc | Marka | Fiat |
| Rengi | BEYAZ | Model | Egea |

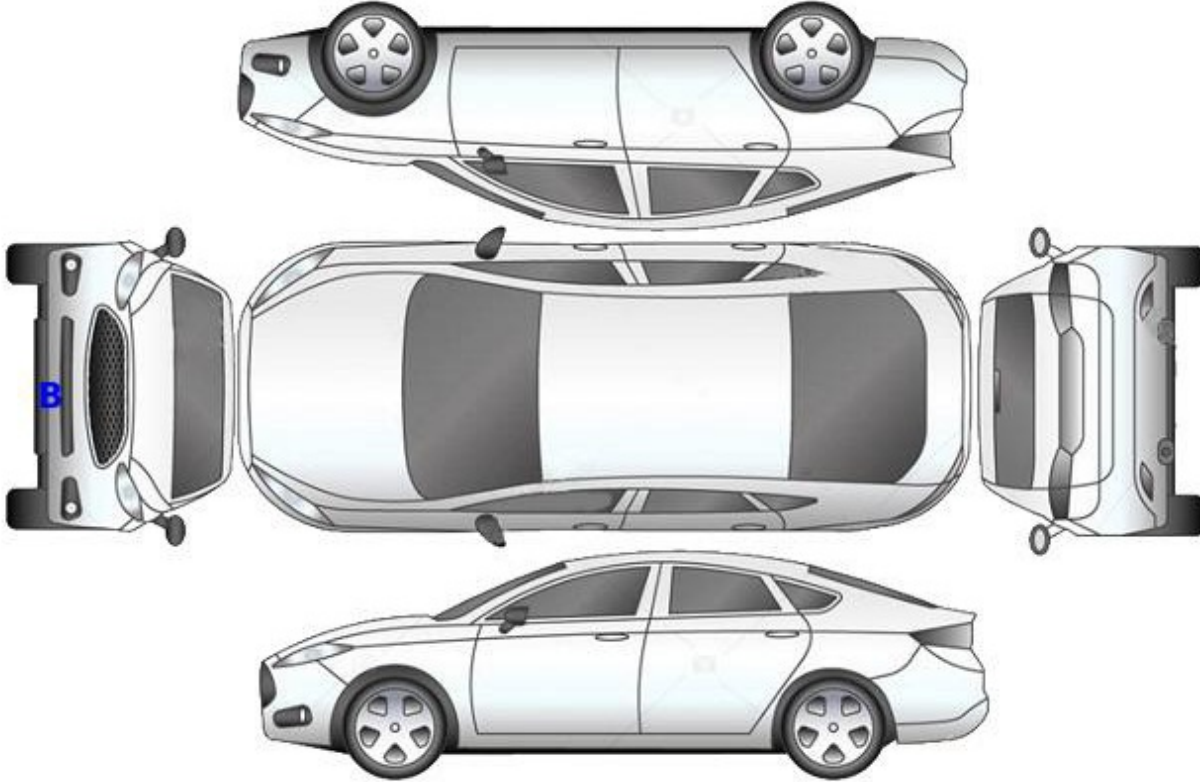
## Kaporta Kontrolü(Değişmiş Boyanmış kontrolü)

B: Boyalı

B/2: Lokal Boyalı

D: Değişmiş

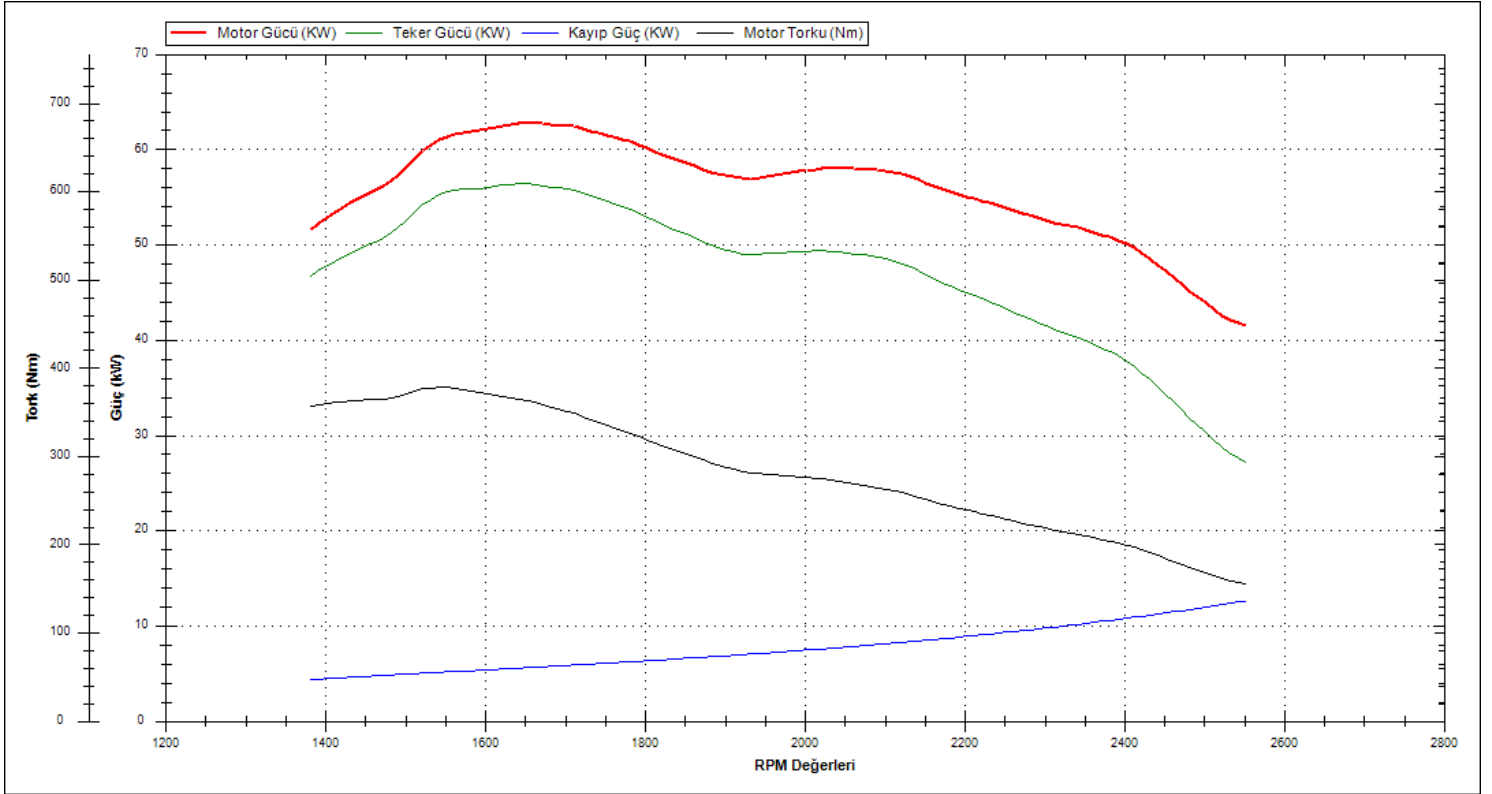
## RPM (Devir/dk) Grafiği

| Ölçülen Motor Torku | Teker Torku | Teker Gücü | Test Hızı |
| 377 | 342 | 56 | 99 |
| Ruhsat Verisi Güç | Test Sonucu Güç | Kayıp Güç | Performans % |
| 70 | 62 | 12 | 88,57 |
