Rapor Tarihi: 28.08.2025 10:05 Bayi No: 0601 Sayfa: 1/12  
Rapor No: 06-01-1409950 Araç Giriş Tarihi: 28.08.2025 09:05 Araç Çıkış Tarihi: 28.08.2025 10:05  
Mersis No: 0309073518100001

# Full Plus Ekspertiz

## 06EHV881

| Rengi | GRİ | Model | Egea |

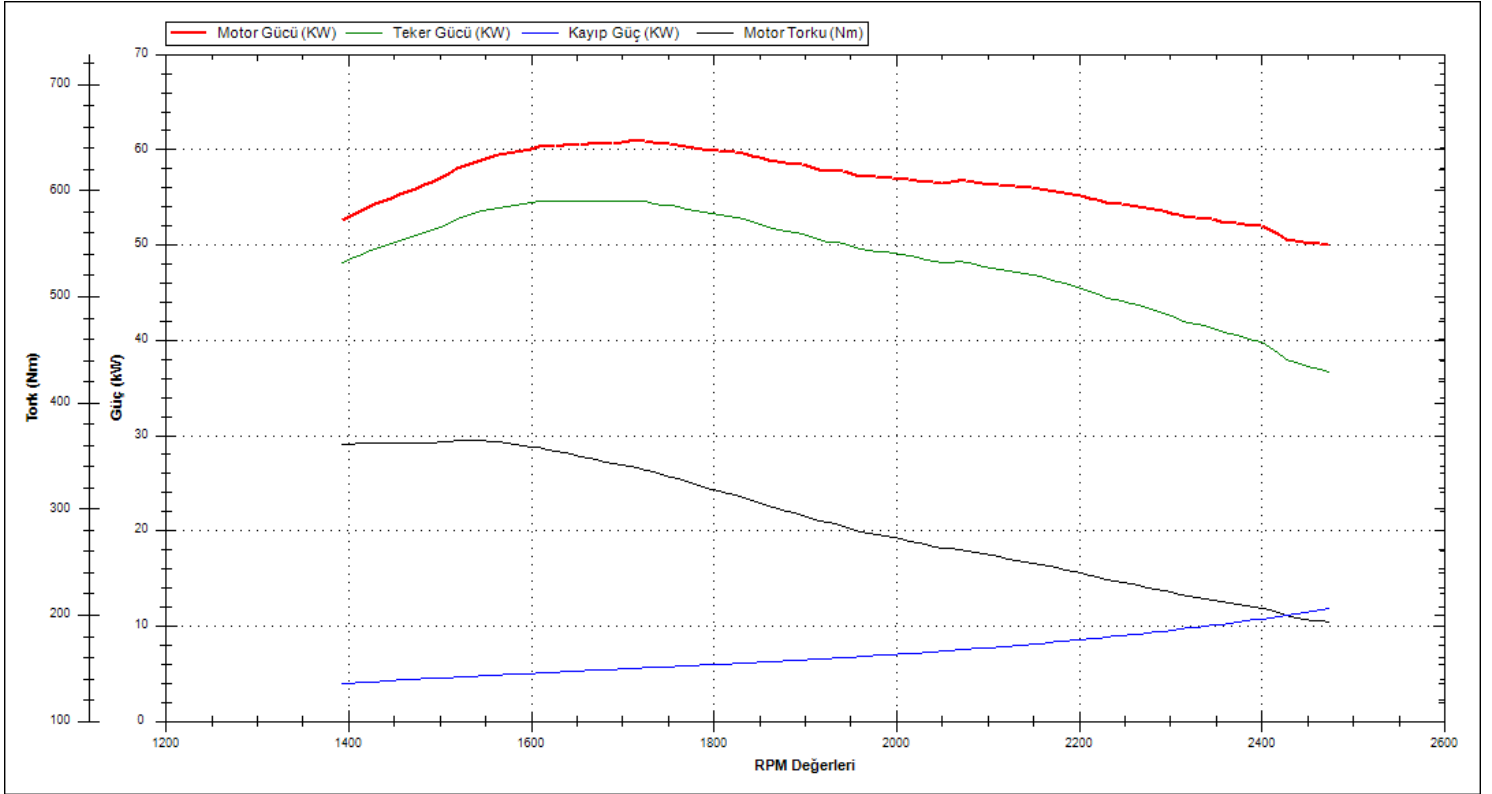
## RPM (Devir/dk) Grafiği

| Ölçülen Motor Torku | Teker Torku | Teker Gücü | Test Hızı |
| 363 | 331 | 54 | 103 |
| 70 | 60 | 11 | 85,71 |
