Rapor Tarihi: 28.08.2025 10:56 Bayi No: 0601 Sayfa: 1/11  
Rapor No: 06-01-1409966 Araç Giriş Tarihi: 28.08.2025 09:31 Araç Çıkış Tarihi: 28.08.2025 10:56  
Mersis No: 0309073518100001

# Full Plus Ekspertiz

## 06CRJ991

| Rengi | BEYAZ | Model | Egea |

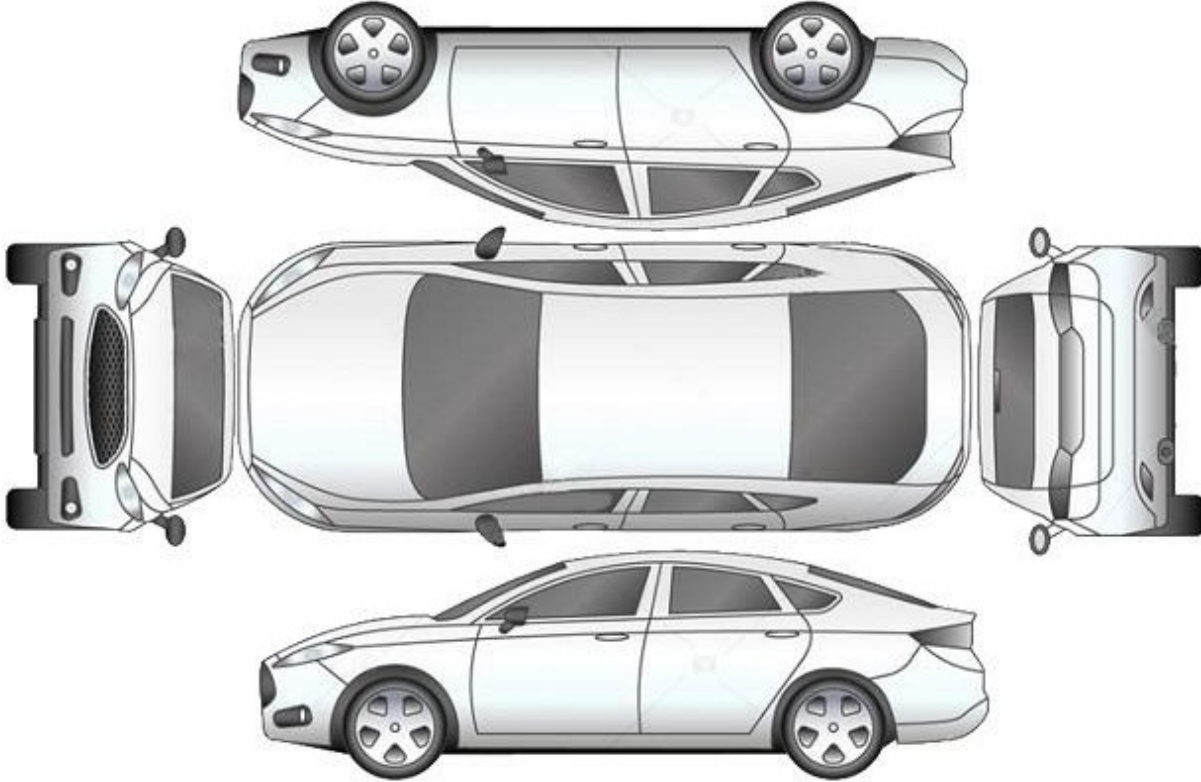
## Kaporta Kontrolü(Değişmiş Boyanmış kontrolü)

\*\*\*Araçta değişmiş ve boyanmış parça bulunmamaktadır\*\*\*

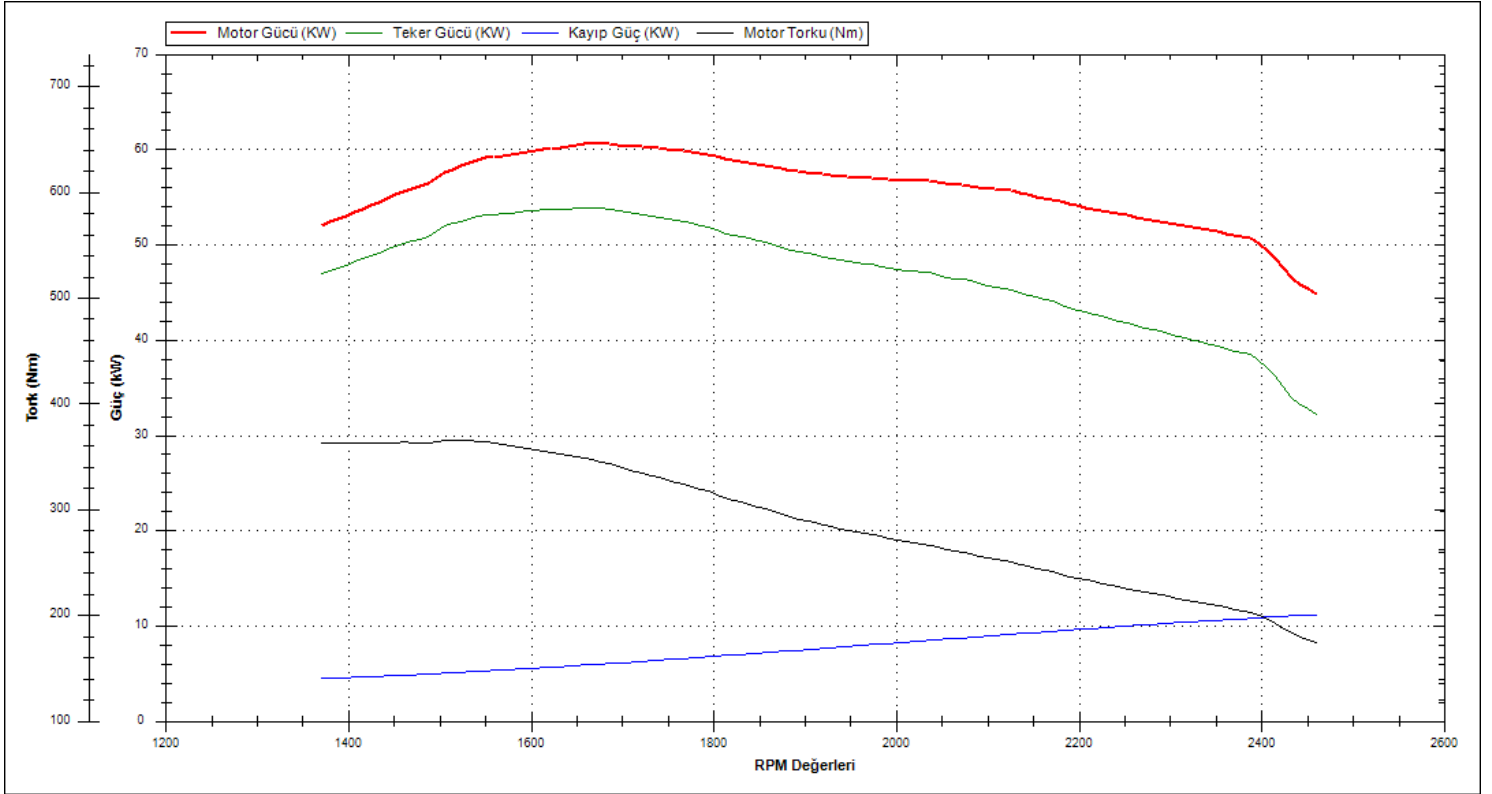
## RPM (Devir/dk) Grafiği

| Ölçülen Motor Torku | Teker Torku | Teker Gücü | Test Hızı |
| 364 | 329 | 53 | 100 |
| Ruhsat Verisi Güç | Test Sonucu Güç | Kayıp Güç | Performans % |
| 70 | 60 | 11 | 85,71 |

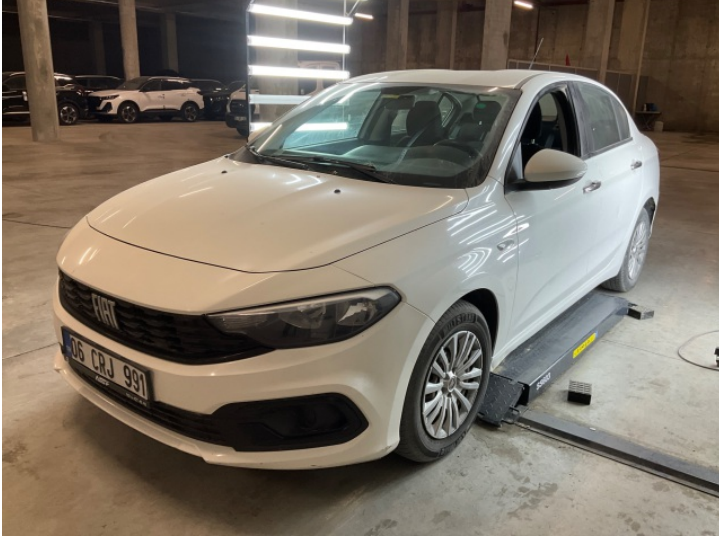
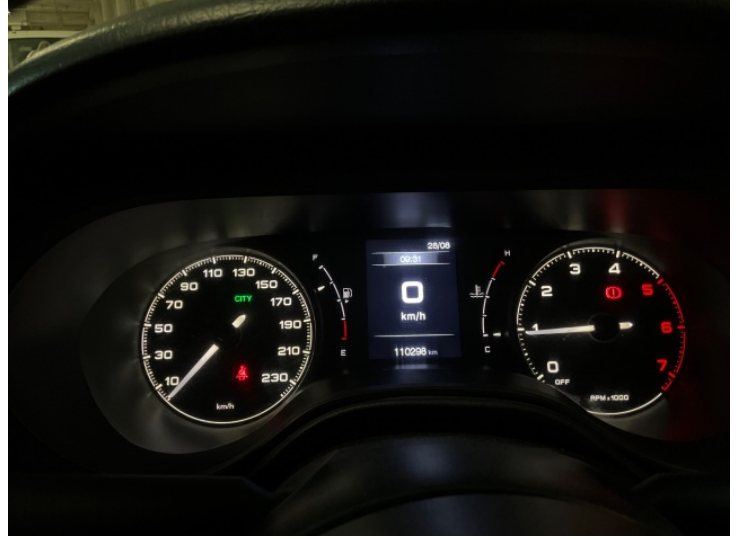
## Araç Resimleri

| | Durum | Notlar |
|---|---|---|
| Araç Kaporta Aksamı | | Hasarlar,ezikler,çizikler ve boya atması mevcut |

## Çizik
