# Full Plus Ekspertiz

## 06ECA584

## Kaporta Kontrolü(Değişmiş Boyanmış kontrolü)

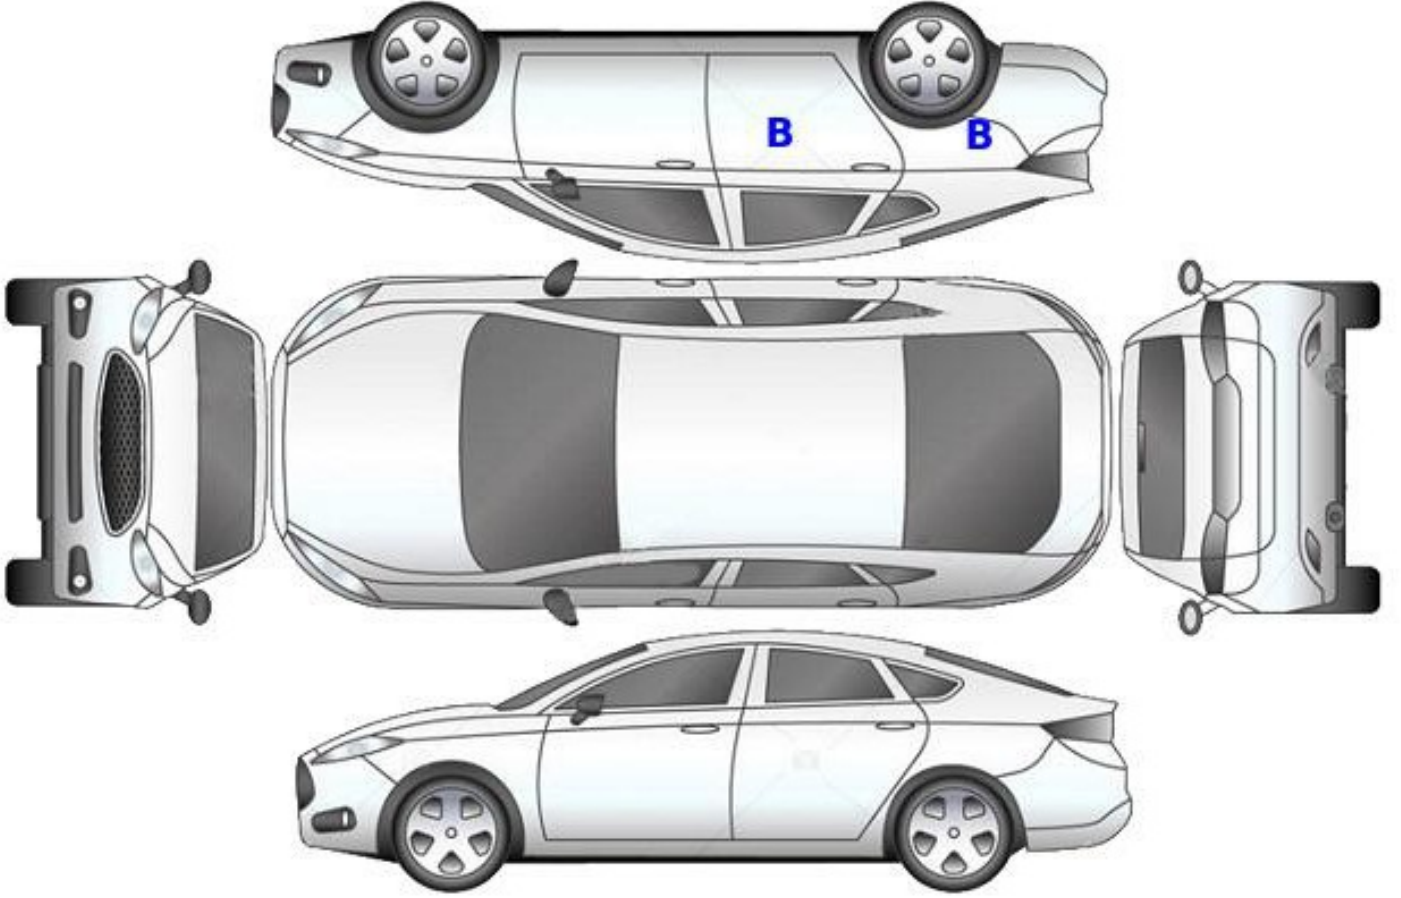
**B: Boyalı**

**B/2: Lokal Boyalı**

**D: Değişmiş**

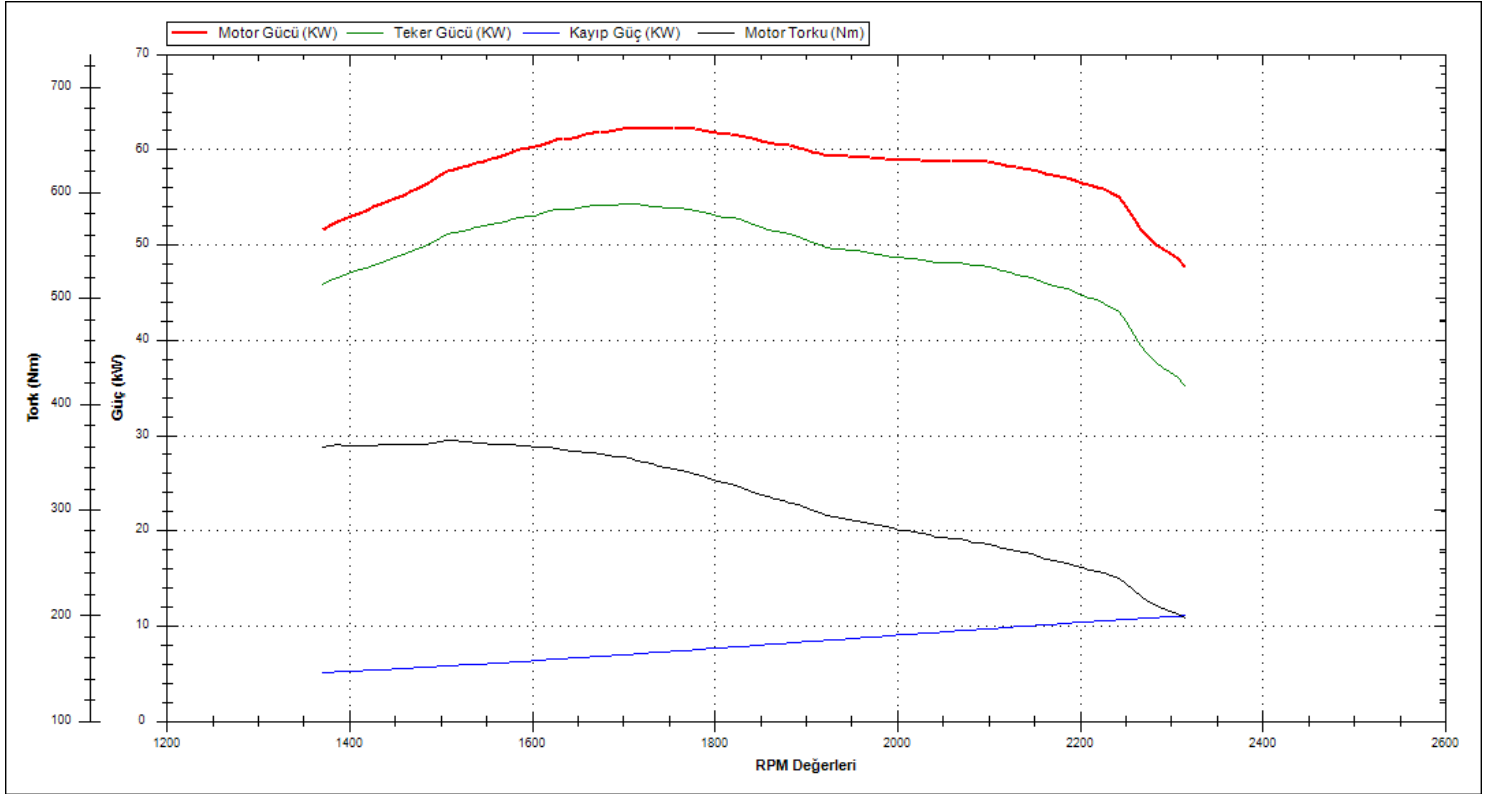
## RPM (Devir/dk) Grafiği

| Ölçülen Motor Torku | Teker Torku | Teker Gücü | Test Hızı |
| 365 | 323 | 54 | 105 |
| Ruhsat Verisi Güç | Test Sonucu Güç | Kayıp Güç | Performans % |
| 70 | 62 | 11 | 88,57 |
