Rapor Tarihi: 04.10.2025 11:27 Bayi No: 0601 Sayfa: 1/11  
Rapor No: 06-01-1423216 Araç Giriş Tarihi: 04.10.2025 09:24 Araç Çıkış Tarihi: 04.10.2025 11:27  
Mersis No: 0309073518100001

# Full Plus Ekspertiz

## 06ECA859

| Model | Egea | İlk Tescil Tarihi | 09-11-2023 |

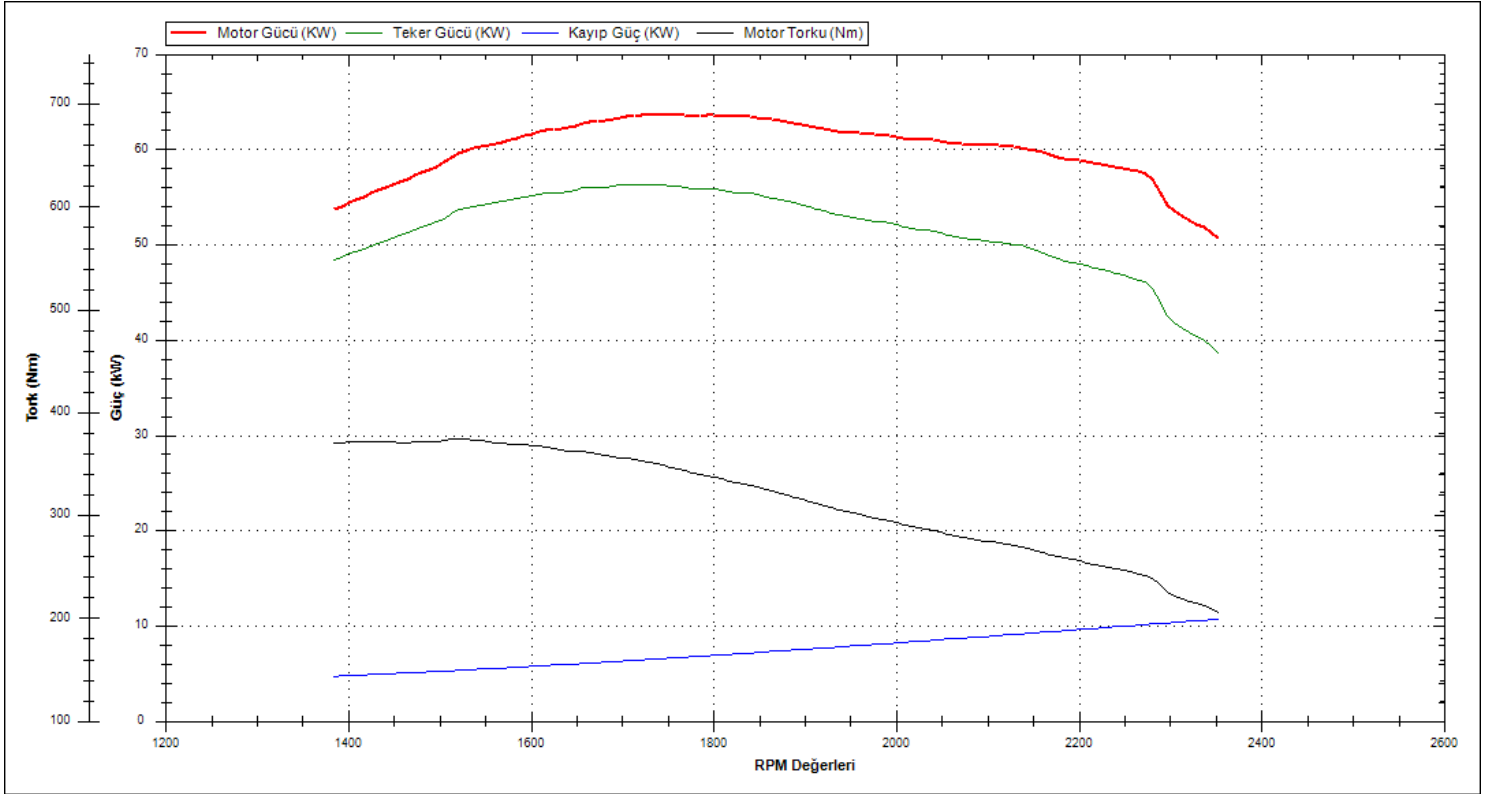
## RPM (Devir/dk) Grafiği

| Ölçülen Motor Torku | Teker Torku | Teker Gücü | Test Hızı |
| 374 | 336 | 56 | 104 |
| Ruhsat Verisi Güç | Test Sonucu Güç | Kayıp Güç | Performans % |
| 70 | 63 | 10 | 90,00 |
