# Full Plus Ekspertiz

## 06ERF104

18.10.2025  
Arac:  
Fiat Aegea 1.3 JTDM  
Motor kodu:  
55 2669 63  
Üretim yılı;  
Kilometre durumu:  
Lisans numarası :  
VIN:  
NM43560000U152567 (kumanda ünitesinden okunan)  
Test edilmiş:  
18.10.2025 11:20:44 / Standard  
Hata kodu / Genel sorgulama / -  
Tüm yapı gruplarının hata kodu genel sorgulaması  
Bileşen grubu  
Sistem  
Hata  
OBD  
OBD  
Motor  
Dizel motor  
ABS  
ABS  
Hava yastığı  
Hava yastığı  
Klima  
Klima  
Konfor  
Body Computer  
Konfor  
Gösterge grubu  
Hata kodu B1035:  
Hata kodu B1037:  
Karoseri elektronik kumanda Ünitesi  
İLETİSİM YOK  
Hata kodu B1039:  
Karoseri elektronik kumanda Ünitesi  
İLETİSİM YOK  
Hata kodu U1701:  
Motor kumanda ünitesine CAN-Bus/bağlantı  
BOZUK İLETİSİM  
Konfor  
PARK ASİSTANI  
Direksiyon  
Servo direksiyon  
Hella Gutmann Solutions GmbH  
mega macs PC

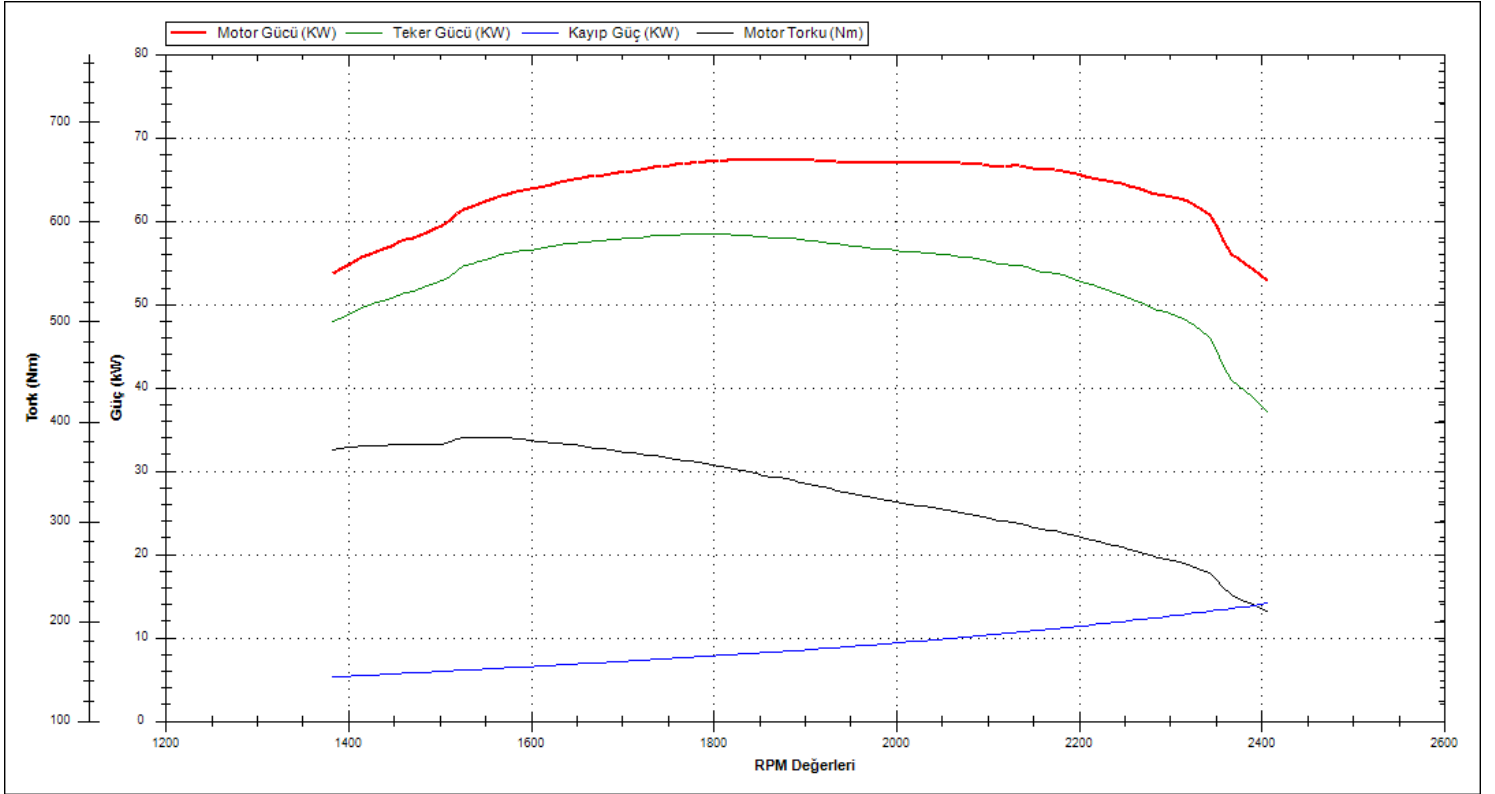
## RPM (Devir/dk) Grafiği

| Ölçülen Motor Torku | Teker Torku | Teker Gücü | Test Hızı |
| 384 | 341 | 58 | 112 |
| Ruhsat Verisi Güç | Test Sonucu Güç | Kayıp Güç | Performans % |
| 70 | 67 | 14 | 95,71 |

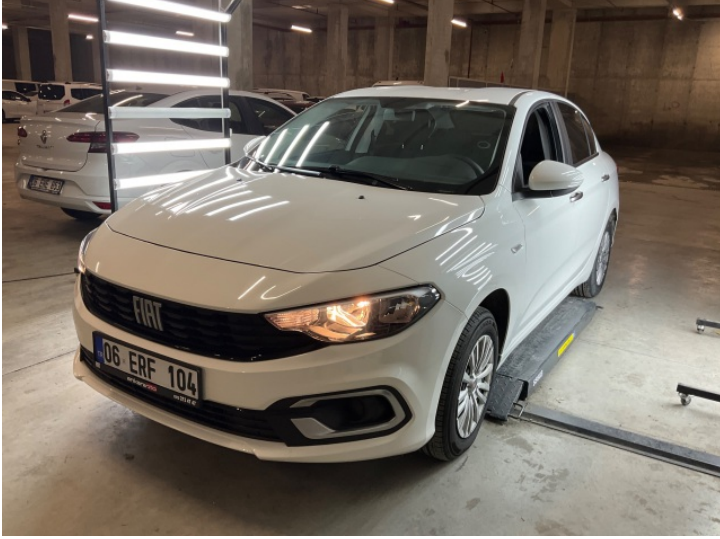
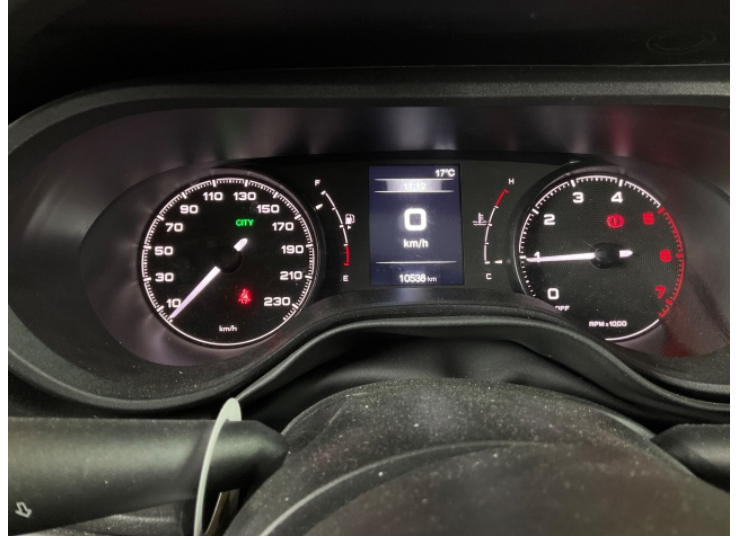
## Araç Resimleri

| | Durum | Notlar |
|---|---|---|
| Araç Kaporta Aksamı | | Yüzeysel çizikler mevcut |
| Taban, Tavan, Koltuk ve Kapı Döşemeleri | | Kirli |
