Rapor Tarihi: 30.09.2025 10:03 Bayi No: 0601 Sayfa: 1/12  
Rapor No: 06-01-1421518 Araç Giriş Tarihi: 30.09.2025 09:03 Araç Çıkış Tarihi: 30.09.2025 10:03  
Mersis No: 0309073518100001

# Full Plus Ekspertiz

## 06CHV908

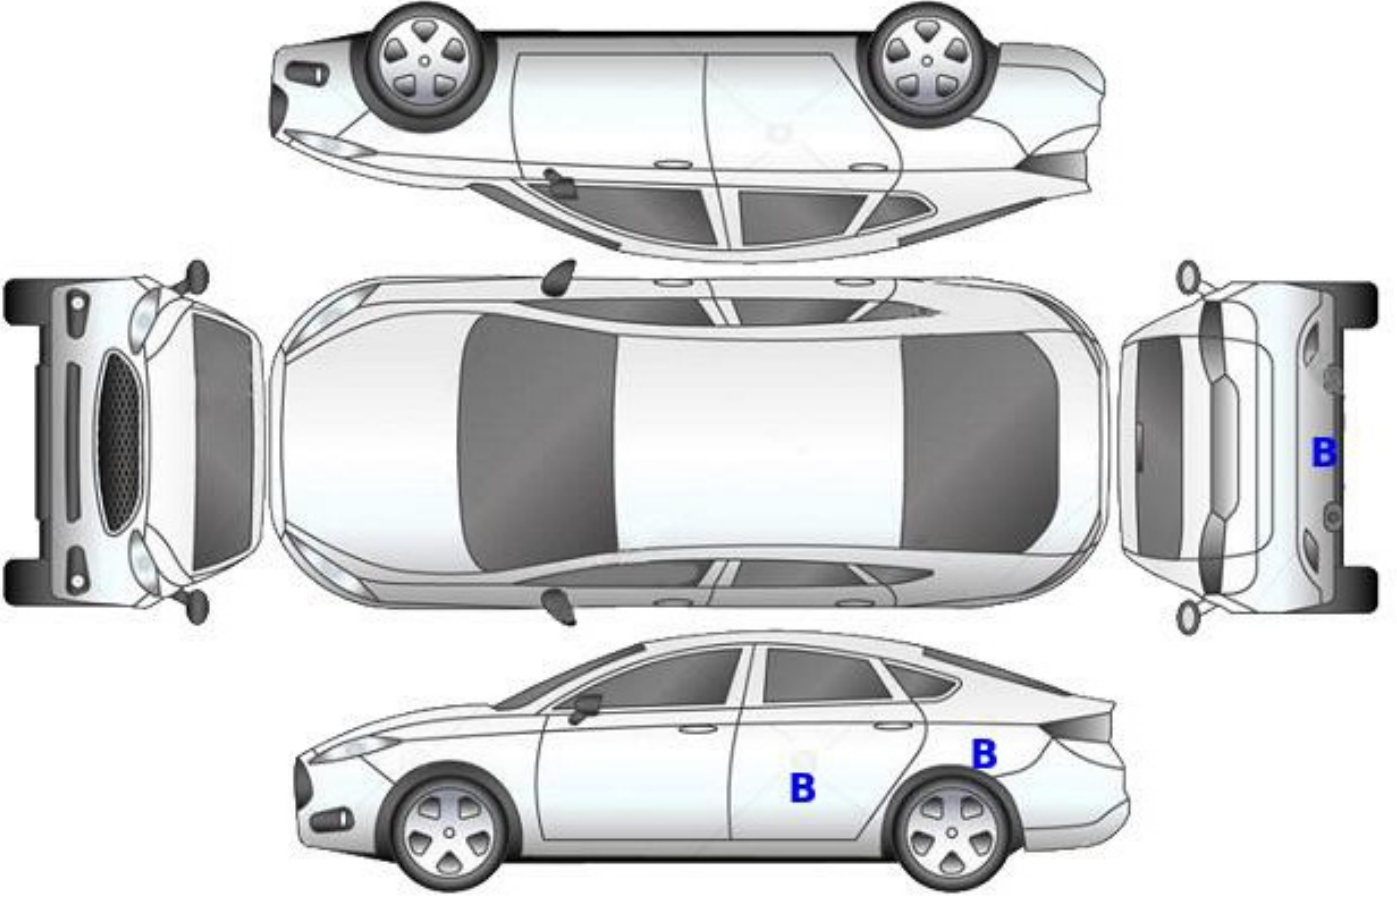
## Kaporta Kontrolü(Değişmiş Boyanmış kontrolü)

**B: Boyalı**

**B/2: Lokal Boyalı**

**D: Değişmiş**

C-direk, sol - Boyalı

Marşbiyel, sol - Boyalı

B-direk, sol - Lokal Boya

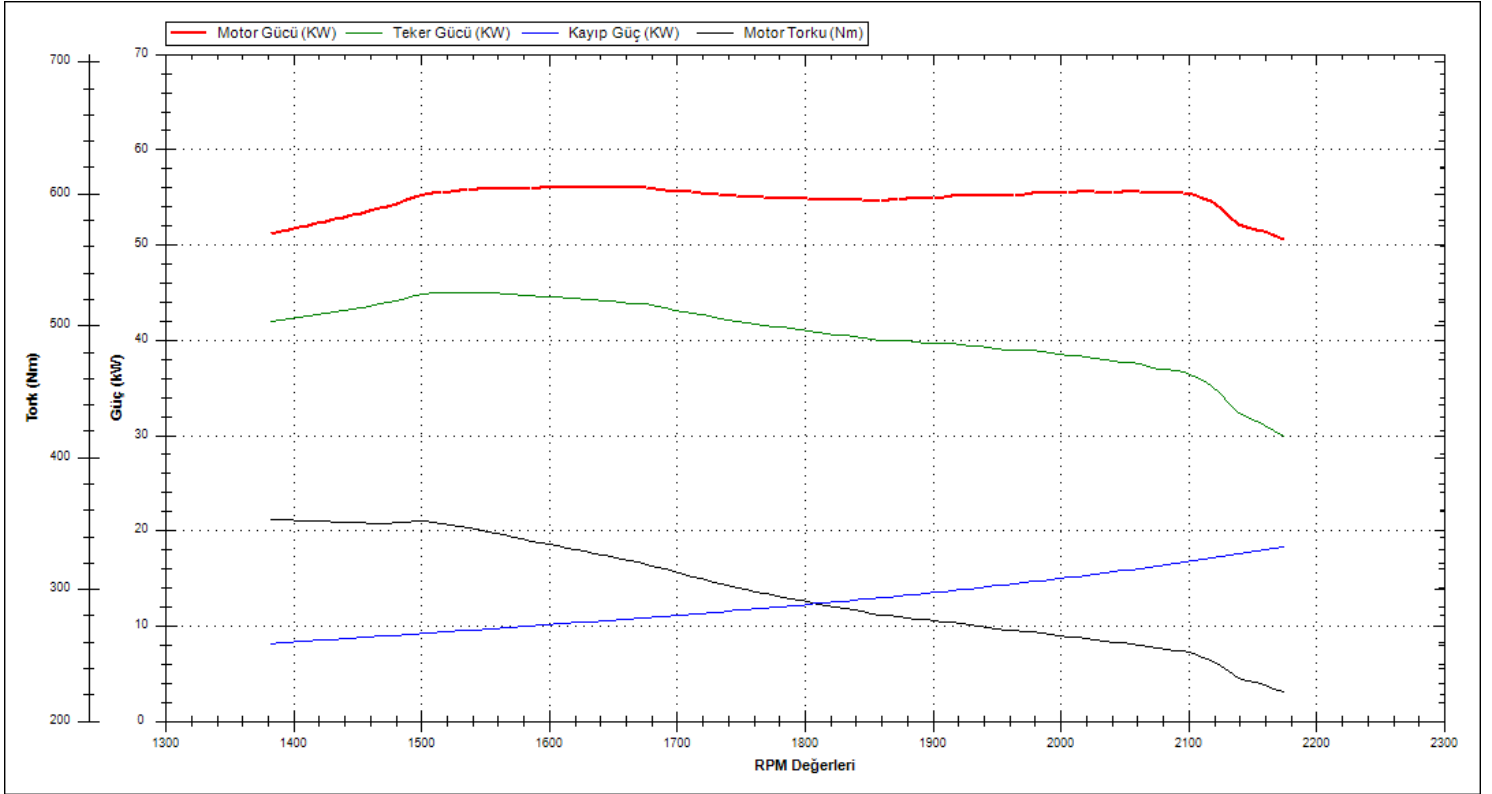
## RPM (Devir/dk) Grafiği

| Ölçülen Motor Torku | Teker Torku | Teker Gücü | Test Hızı |
| 353 | 289 | 44 | 97 |
| Ruhsat Verisi Güç | Test Sonucu Güç | Kayıp Güç | Performans % |
| 70 | 55 | 18 | 78,57 |

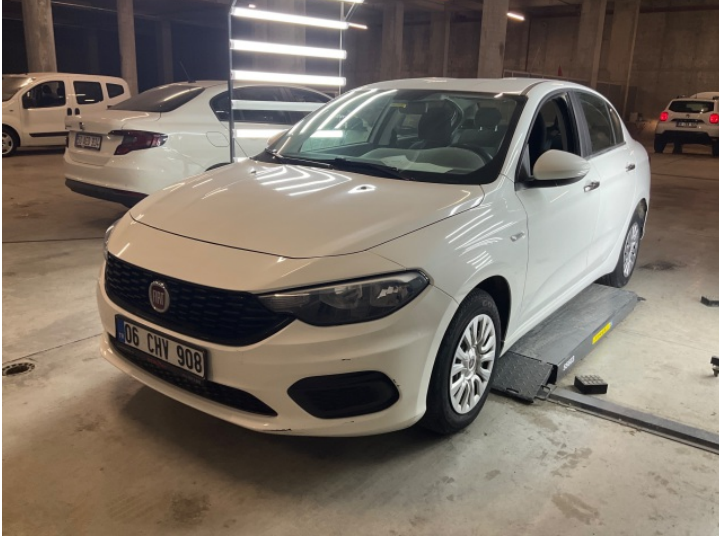
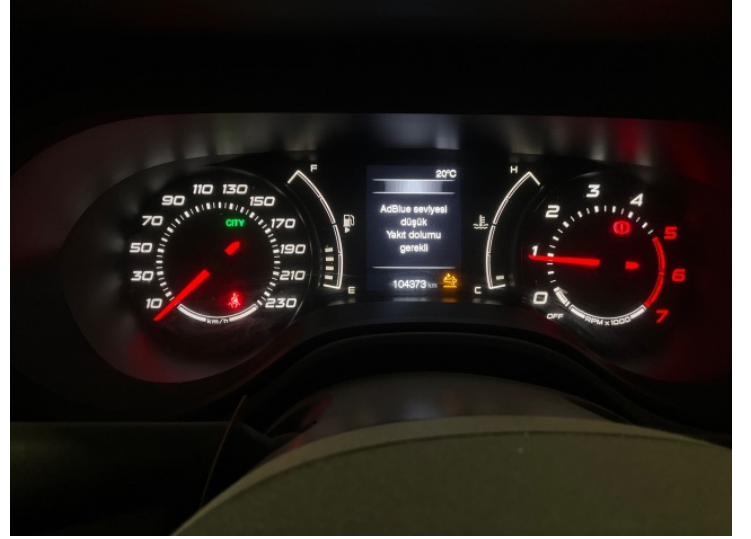
## Araç Resimleri

| | Durum | Notlar |
|---|---|---|
| Araç Kaporta Aksamı | | Yakıcı madde izleri, çizikler ve ezikler mevcut |

## Çizik
