# Full Plus Ekspertiz

## 06ECA493

Fiat Aegea 1.3 JTDM

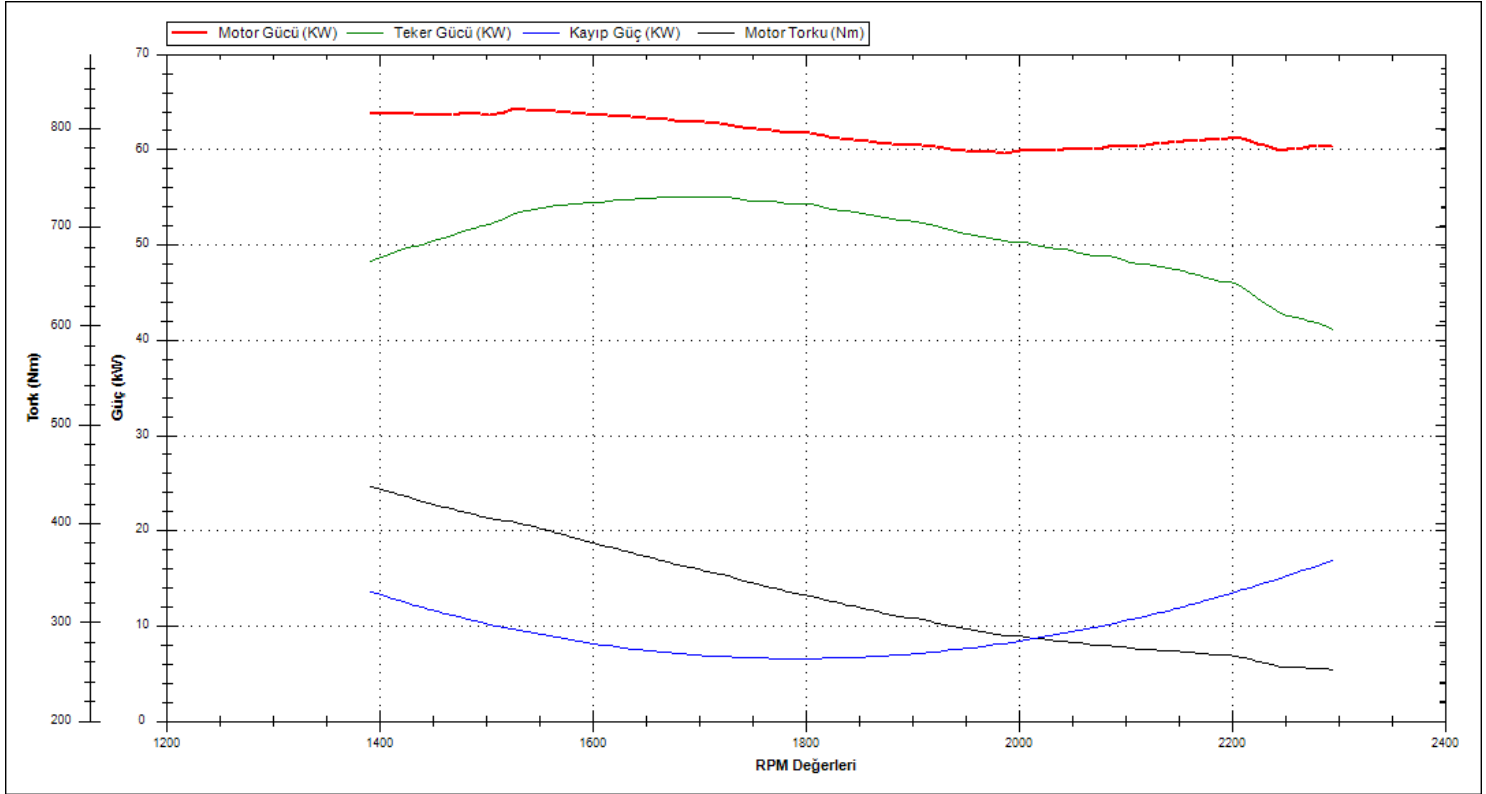
## RPM (Devir/dk) Grafiği

| Ölçülen Motor Torku | Teker Torku | Teker Gücü | Test Hızı |
| 437 | 333 | 55 | 91 |
| Ruhsat Verisi Güç | Test Sonucu Güç | Kayıp Güç | Performans % |
| 70 | 64 | 16 | 91,43 |
