# Full Plus Ekspertiz

## 06ECA722

| Ruhsat Motor No | 463452667293572 | Marka | Fiat |
| Model | Egea | İlk Tescil Tarihi | 08-11-2023 |

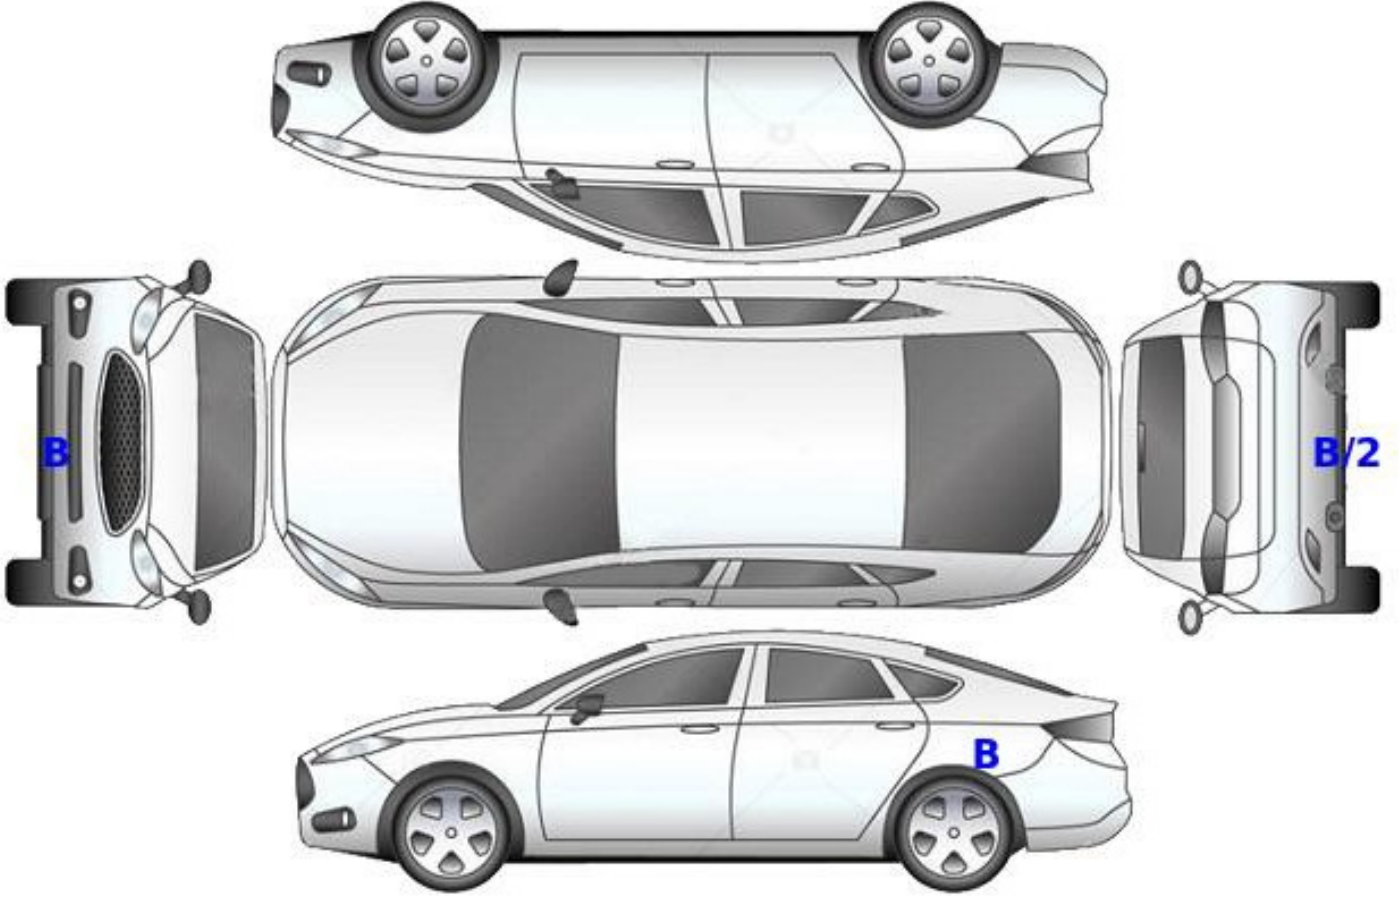
## Kaporta Kontrolü(Değişmiş Boyanmış kontrolü)

**B: Boyalı**

**B/2: Lokal Boyalı**

**D: Değişmiş**

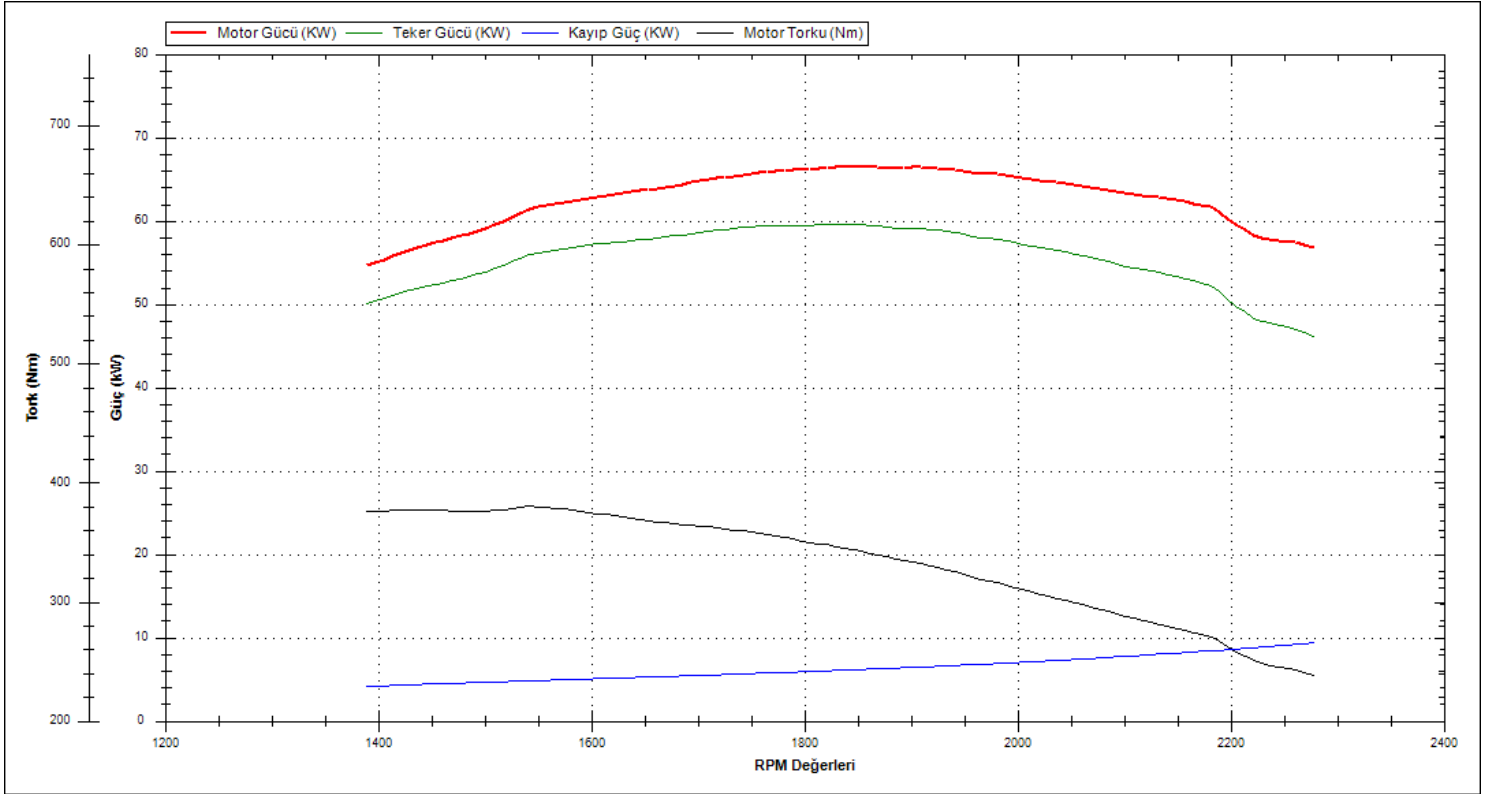
## RPM (Devir/dk) Grafiği

| Ölçülen Motor Torku | Teker Torku | Teker Gücü | Test Hızı |
| 379 | 346 | 59 | 110 |
| Ruhsat Verisi Güç | Test Sonucu Güç | Kayıp Güç | Performans % |
| 70 | 66 | 9 | 94,29 |
