# Full Plus Ekspertiz

## 06ECJ662

| Plaka | 06ECJ662 | Şanzıman Tipi | Manuel |
| Model | Egea | İlk Tescil Tarihi | 17-11-2023 |

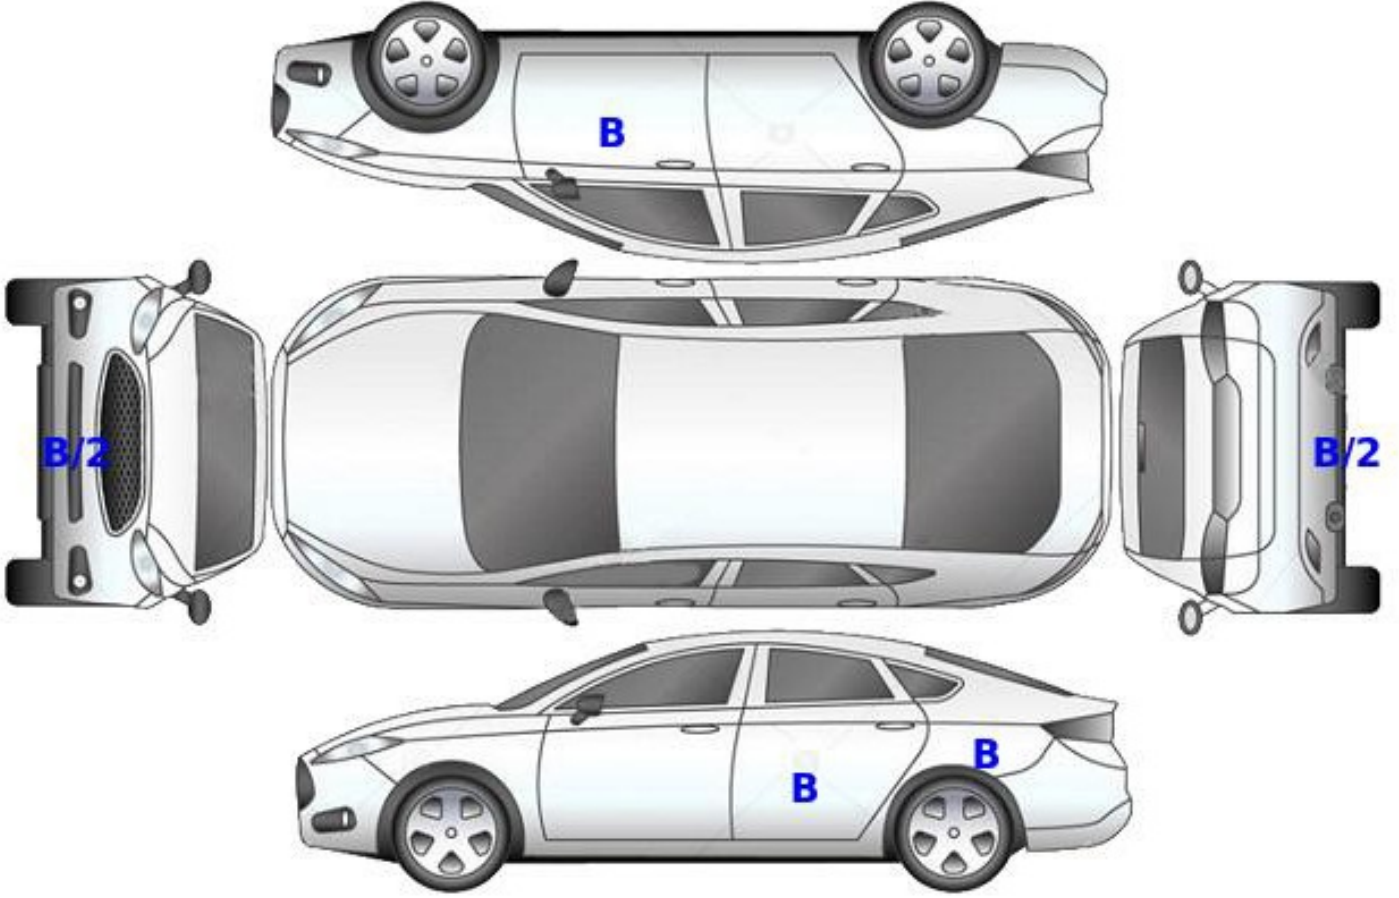
## Kaporta Kontrolü(Değişmiş Boyanmış kontrolü)

**B: Boyalı**

**B/2: Lokal Boyalı**

**D: Değişmiş**

| Parça Grubu | Parça ve Hasar |
|---|---|
| Marşbiyel, sağ | Marşbiyel, sağ - Boyalı |
| Marşbiyel, sol | Marşbiyel, sol - Boyalı |

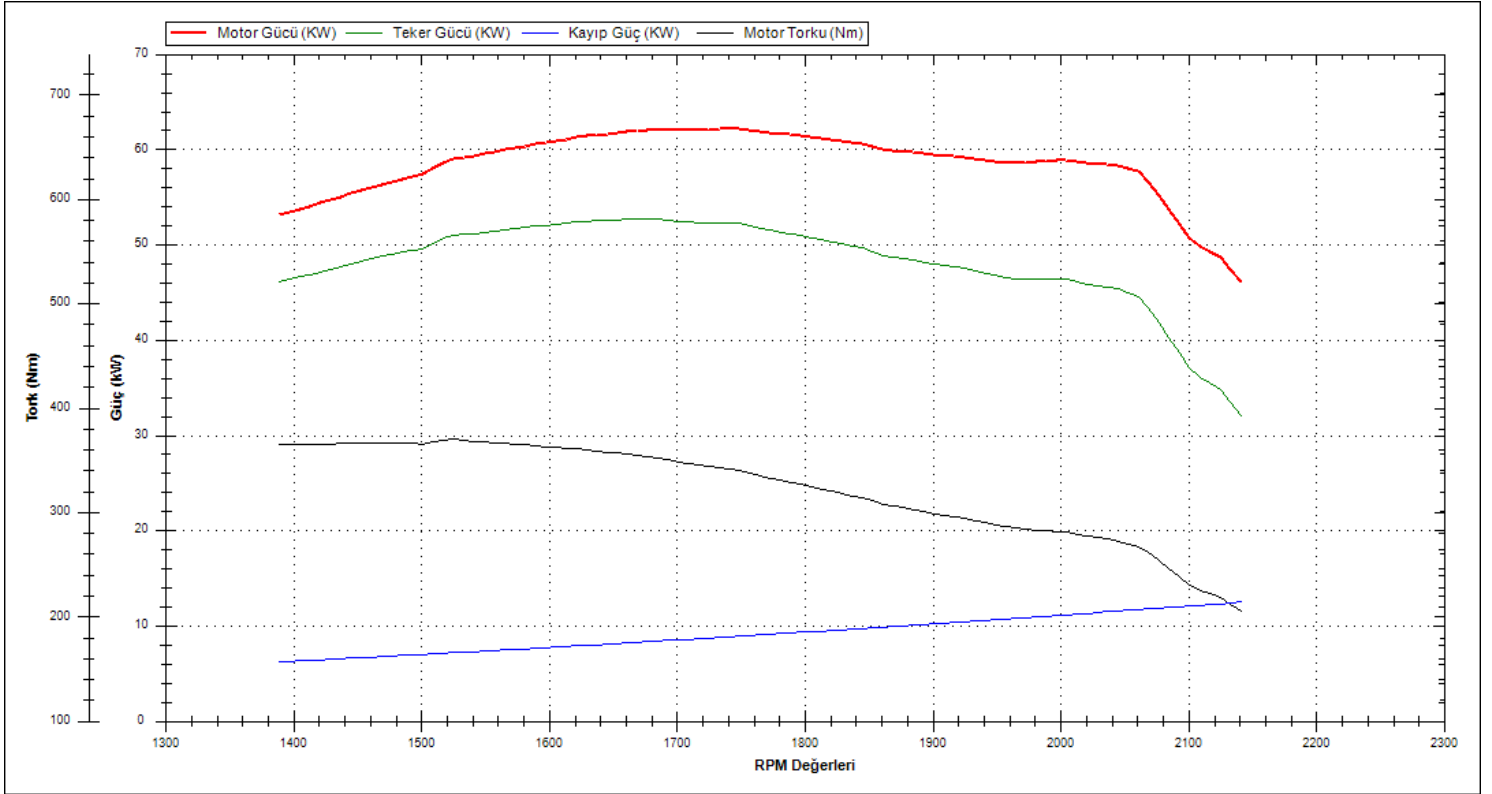
## RPM (Devir/dk) Grafiği

| Ölçülen Motor Torku | Teker Torku | Teker Gücü | Test Hızı |
| 369 | 318 | 52 | 104 |
| Ruhsat Verisi Güç | Test Sonucu Güç | Kayıp Güç | Performans % |
| 70 | 62 | 12 | 88,57 |

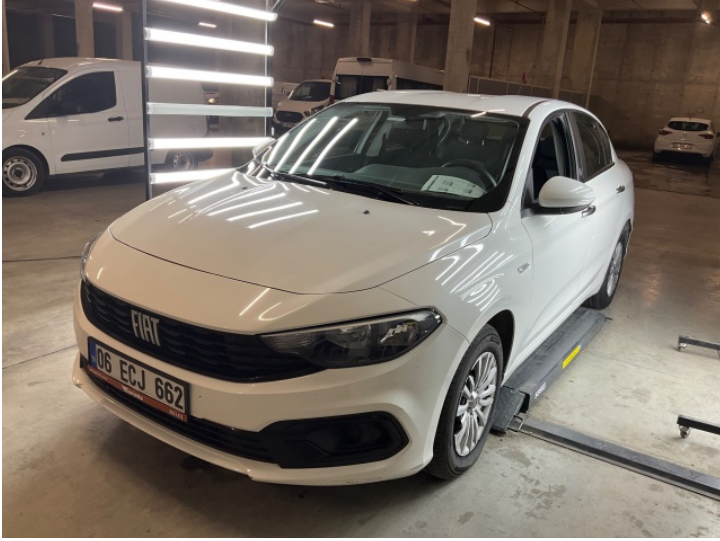
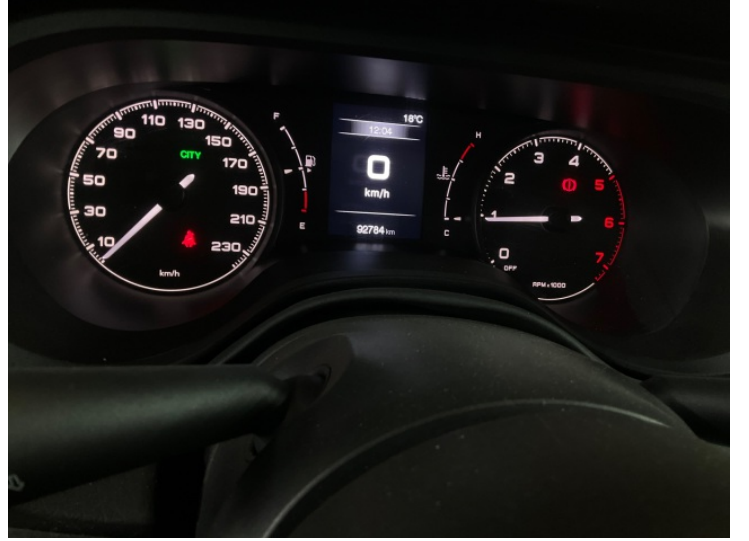
## Araç Resimleri

| | Durum | Notlar |
|---|---|---|
| Araç Kaporta Aksamı | | ezikler,çizikler,taş izleri ve yakıcı madde izleri mevcut |

## Çizik
