# Full Plus Ekspertiz

## 06ECB116

| Marka | Fiat | Rengi | BEYAZ |
| Model | Egea | İlk Tescil Tarihi | 09-11-2023 |

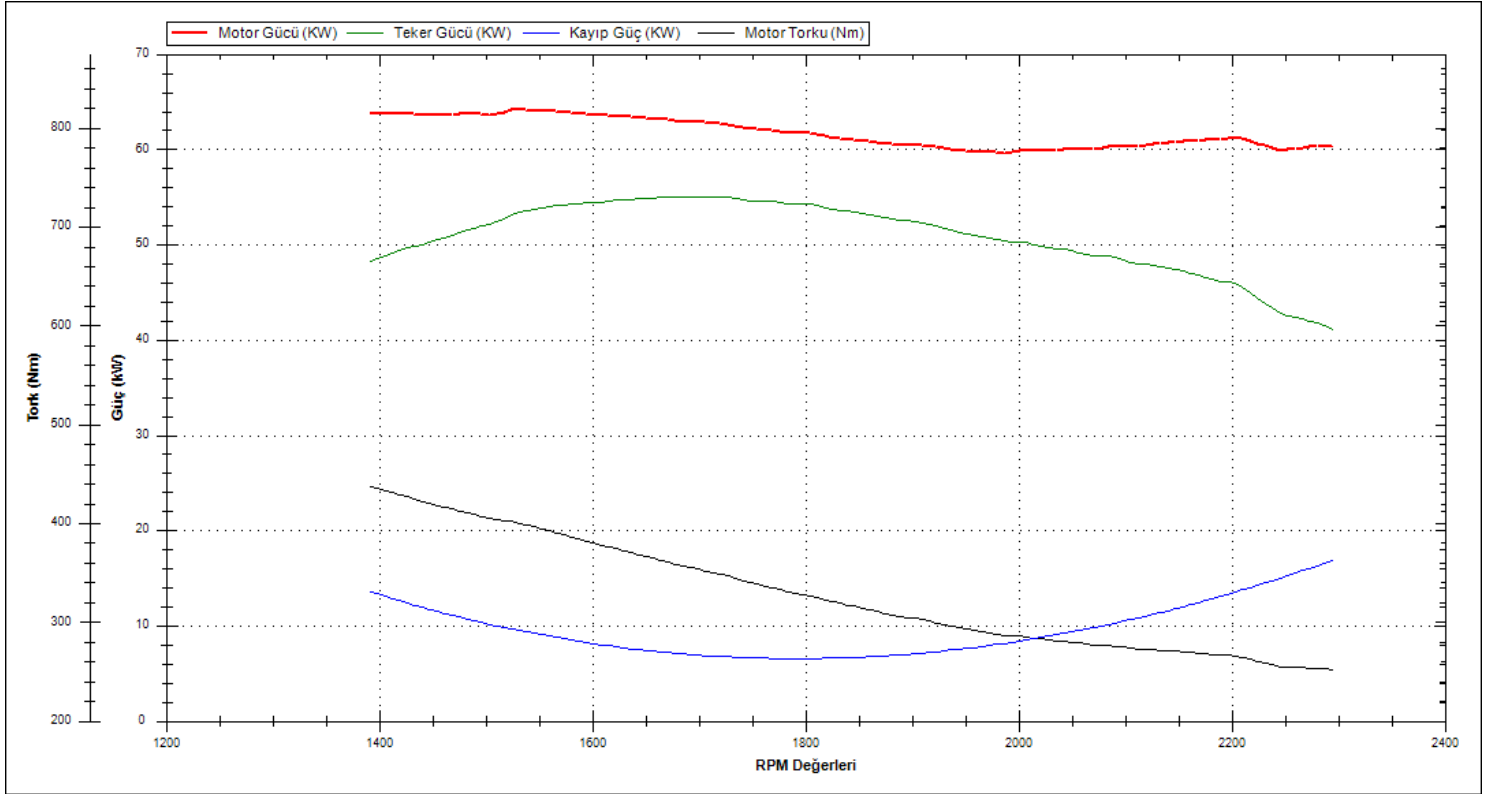
## RPM (Devir/dk) Grafiği

| Ölçülen Motor Torku | Teker Torku | Teker Gücü | Test Hızı |
| 437 | 333 | 55 | 133 |
| Ruhsat Verisi Güç | Test Sonucu Güç | Kayıp Güç | Performans % |
| 70 | 64 | 6 | 91,43 |
