# Full Plus Ekspertiz

## 06ECJ660

| Marka | Fiat | Motor Hacmi | 1248cc |
| Rengi | BEYAZ | Model | Egea |

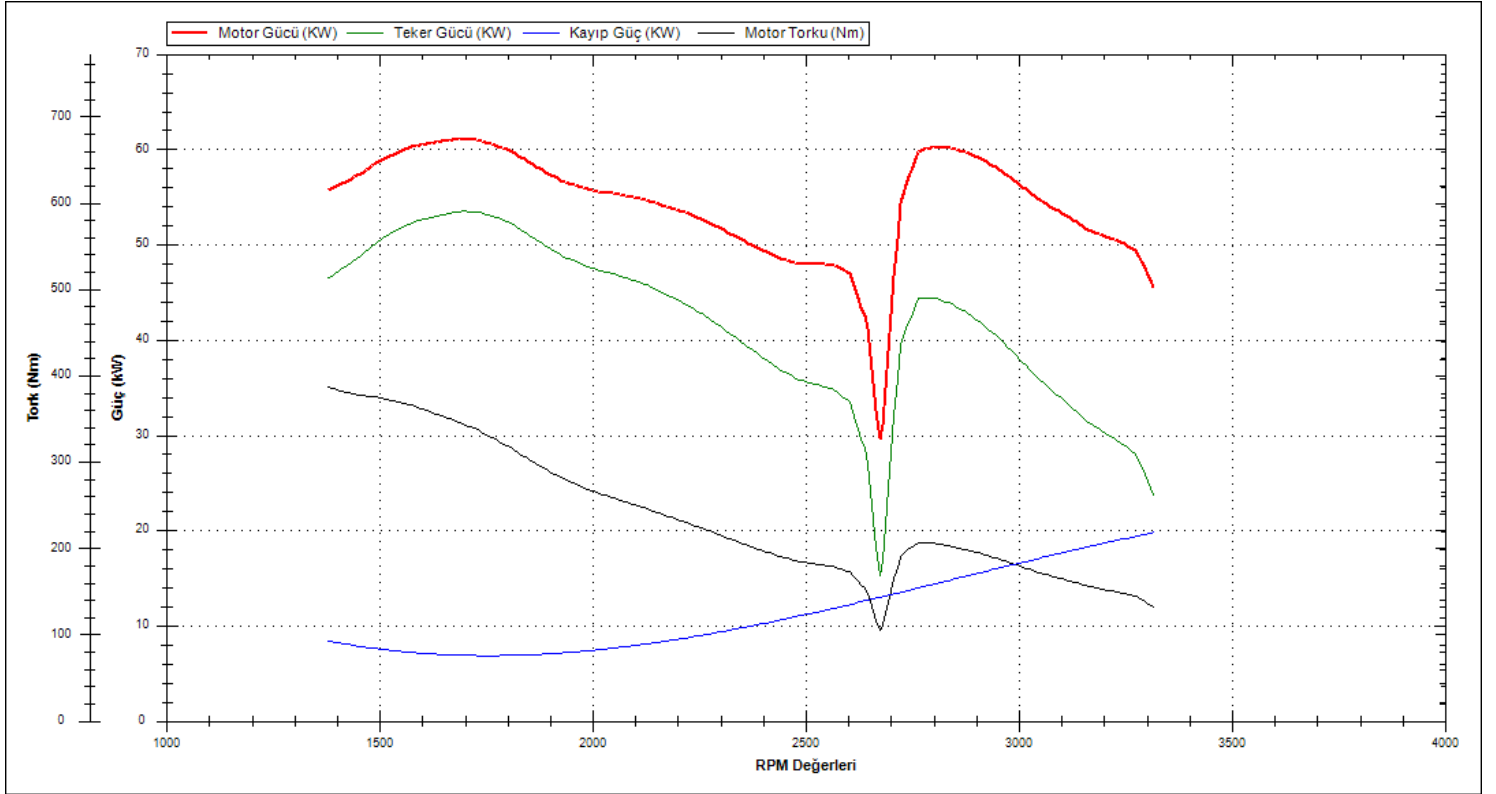
## RPM (Devir/dk) Grafiği

| Ölçülen Motor Torku | Teker Torku | Teker Gücü | Test Hızı |
| 386 | 321 | 53 | 101 |
| Ruhsat Verisi Güç | Test Sonucu Güç | Kayıp Güç | Performans % |
| 70 | 61 | 19 | 87,14 |
