Rapor Tarihi: 03.12.2025 17:18 Bayi No: 0601 Sayfa: 1/11  
Rapor No: 06-01-2437242 Araç Giriş Tarihi: 19.11.2025 10:18 Araç Çıkış Tarihi: 03.12.2025 17:18  
Mersis No: 0309073518100001

# Full Plus Ekspertiz

## 06DBU529

Fiat Aegea 1.3 JTDM

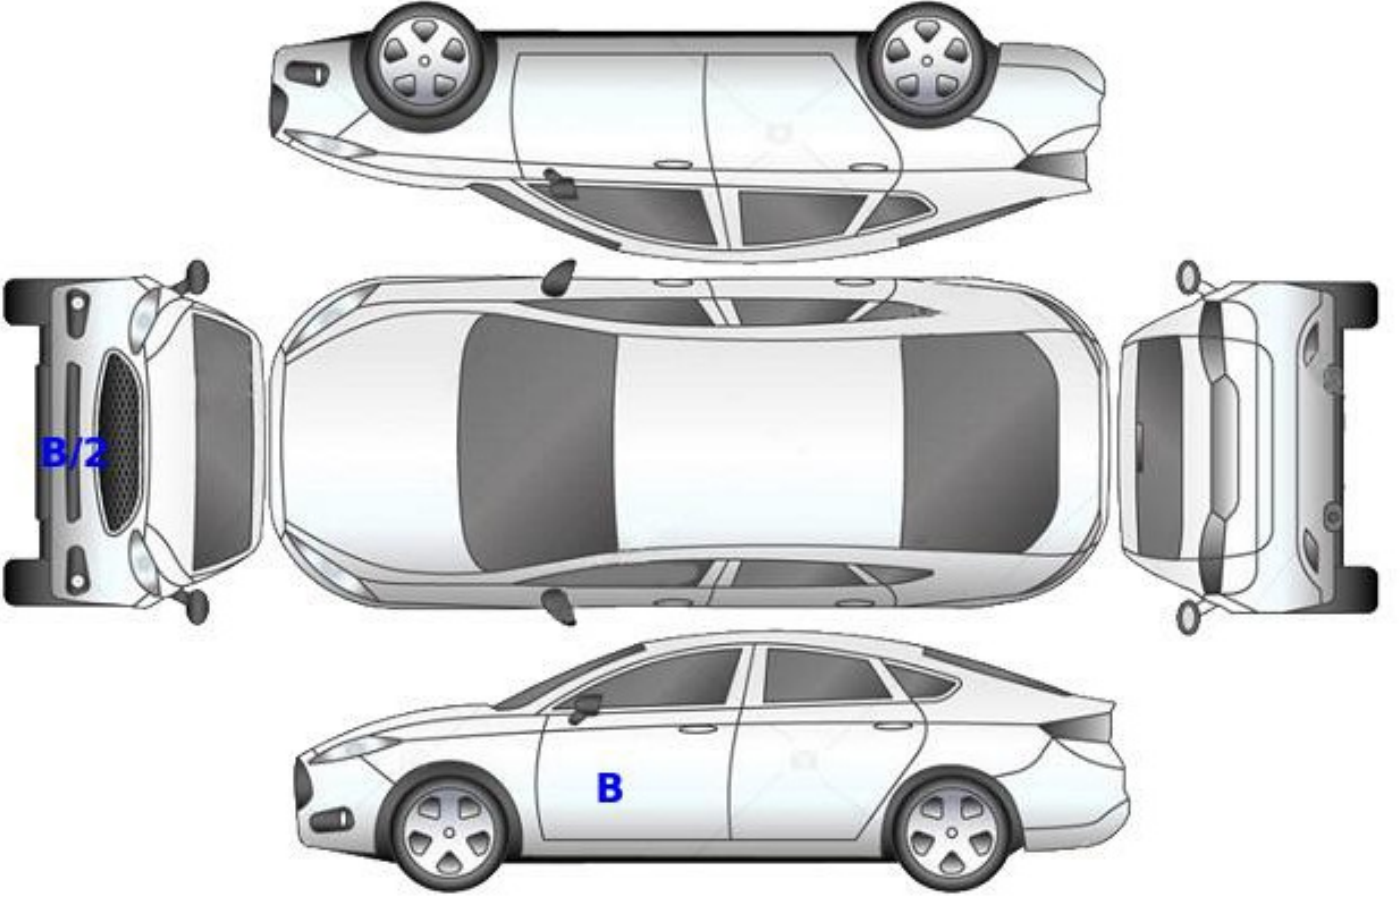
## Kaporta Kontrolü(Değişmiş Boyanmış kontrolü)

**B: Boyalı**

**B/2: Lokal Boyalı**

**D: Değişmiş**

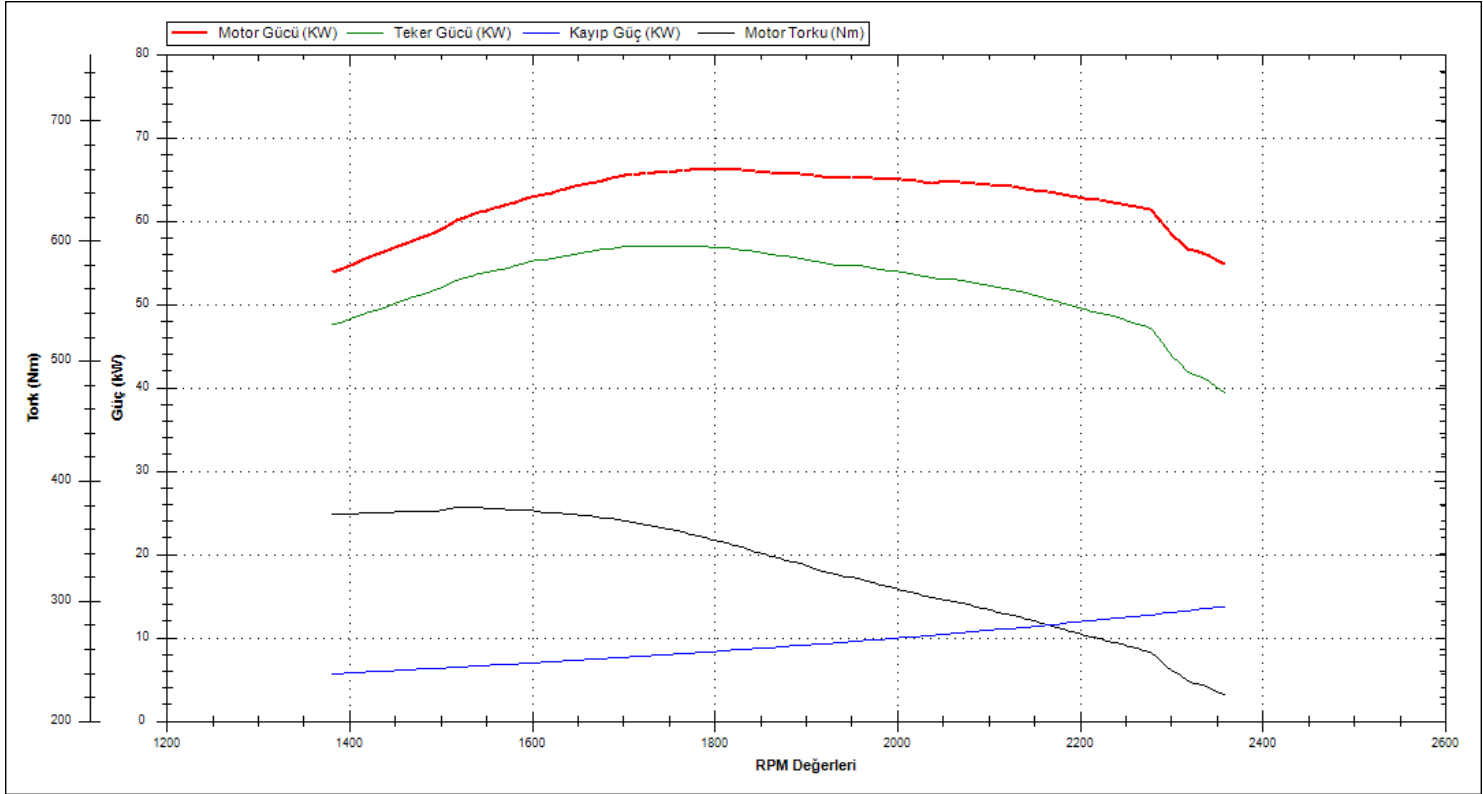
## RPM (Devir/dk) Grafiği

| Ölçülen Motor Torku | Teker Torku | Teker Gücü | Test Hızı |
| 377 | 332 | 57 | 108 |
| Ruhsat Verisi Güç | Test Sonucu Güç | Kayıp Güç | Performans % |
| 70 | 66 | 13 | 94,29 |
