# Full Plus Ekspertiz

## 06CYT183

| Motor Hacmi | 1248cc | Marka | Fiat |
| Rengi | BEYAZ | Model | Egea |

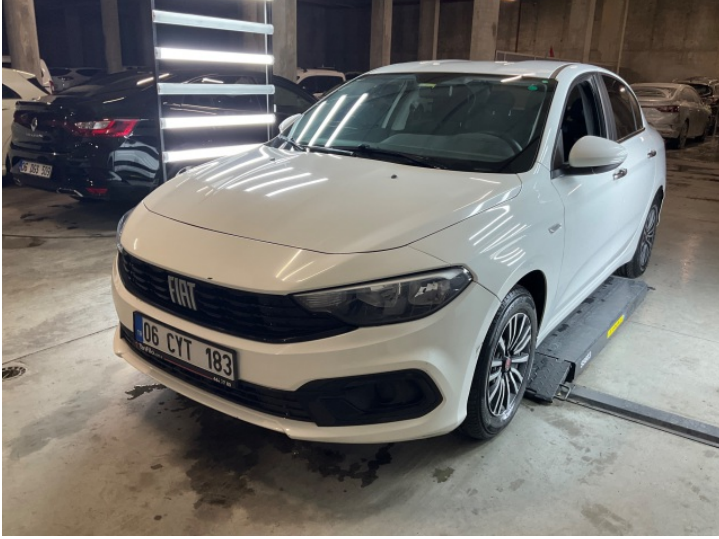
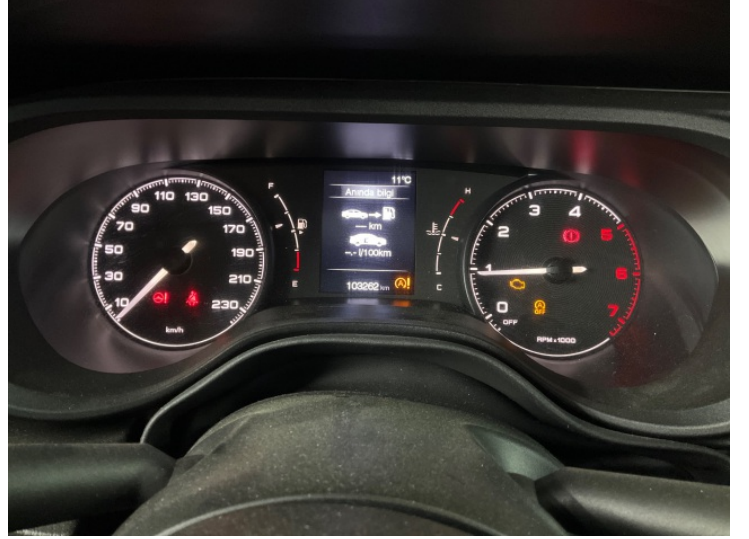
## Araç Resimleri

Tampon, arka, Arka tampon > Çizik

Tampon, ön, Ön tampon > Çizik

Kapı, sağ ön, Kapı, sağ ön > Ezik

Marşbiyel, sağ, Marşbiyel, sağ > Ezik
