# Full Plus Ekspertiz

## 06CYT178

**Müşteri** TAN OTO MOTORLU ARAÇLAR TAŞIMACILIK  
İNŞ.TİC.LTD.ŞTİ.(CHERY)

| Motor Hacmi | 1248cc | Marka | Fiat |

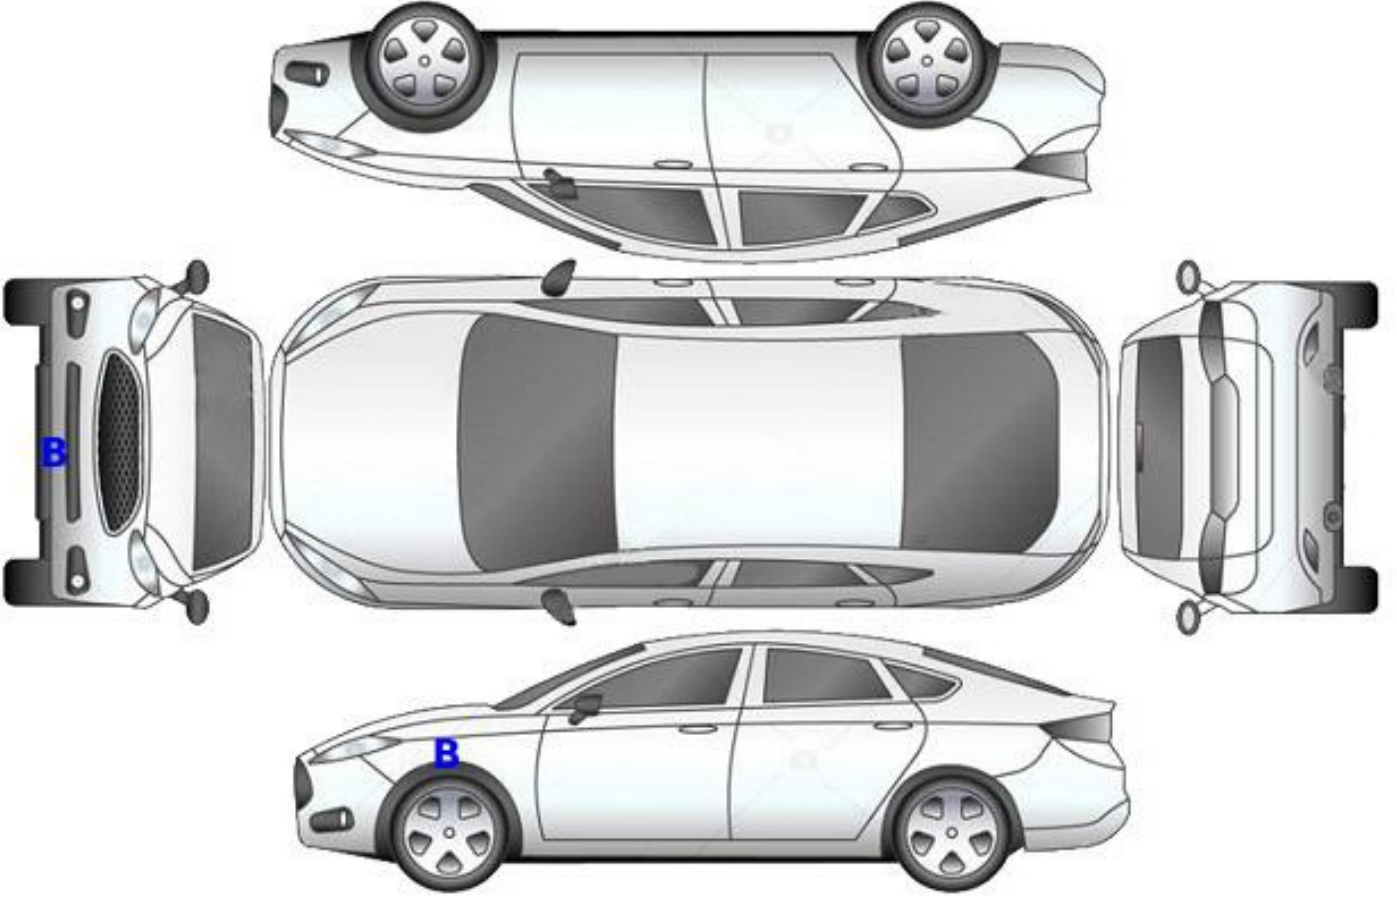
## Kaporta Kontrolü(Değişmiş Boyanmış kontrolü)

**B: Boyalı**

**B/2: Lokal Boyalı**

**D: Değişmiş**

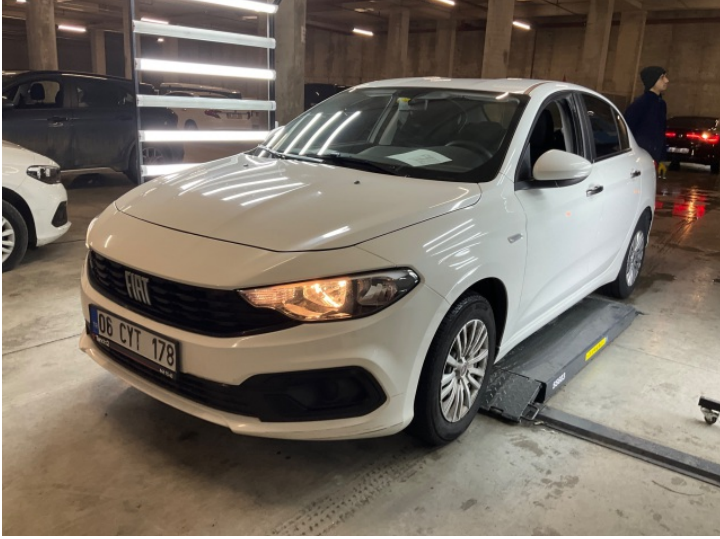
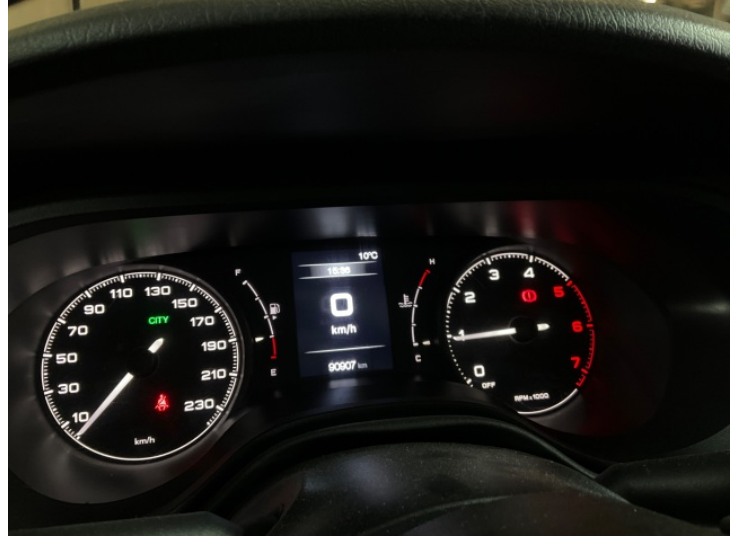
## Araç Resimleri

Tampon, ön, Ön tampon > Çizik

Tampon, arka, Arka tampon > Çizik

Çamurluk, sol arka, Çamurluk, sol arka > Çizik

Kapı, sol ön, Kapı, sol ön > Çizik

Dikiz aynası, sol, Dış dikiz aynası kapağı > Çizik
