# Full Plus Ekspertiz

## 06ECA581

Fiat Aegea 1.3 JTDM

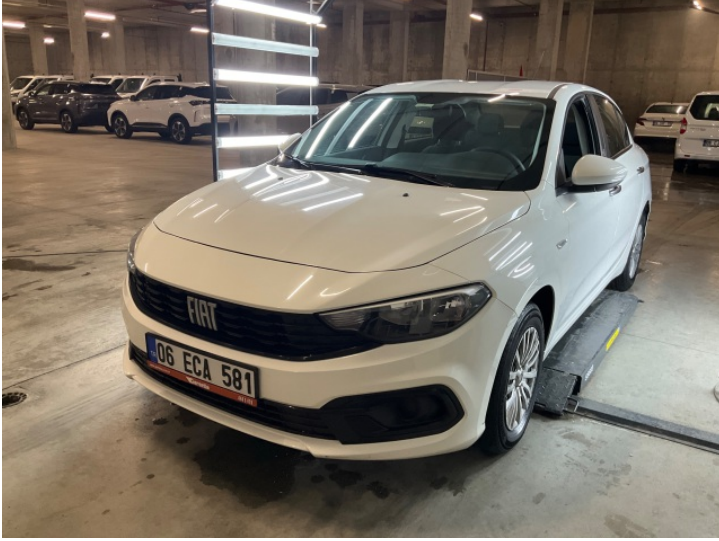
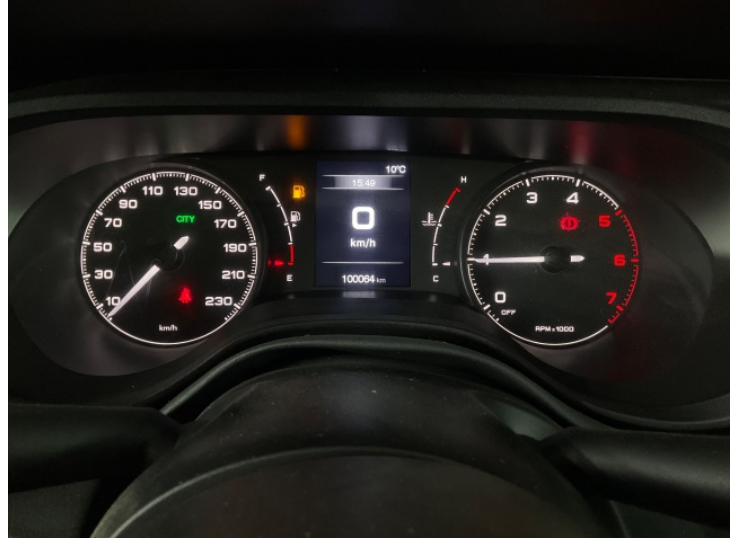
## Araç Resimleri

Tampon, arka, Arka tampon > Çizik

Tampon, ön, Ön tampon > Çizik

Marşbiyel, sol, Marşbiyel, sol > Ezik

Çamurluk, sol arka, Çamurluk, sol arka > Ezik
