# Full Plus Ekspertiz

## 06EEY802

| Rengi | BEYAZ | Model | Egea |

## Kaporta Kontrolü(Değişmiş Boyanmış kontrolü)

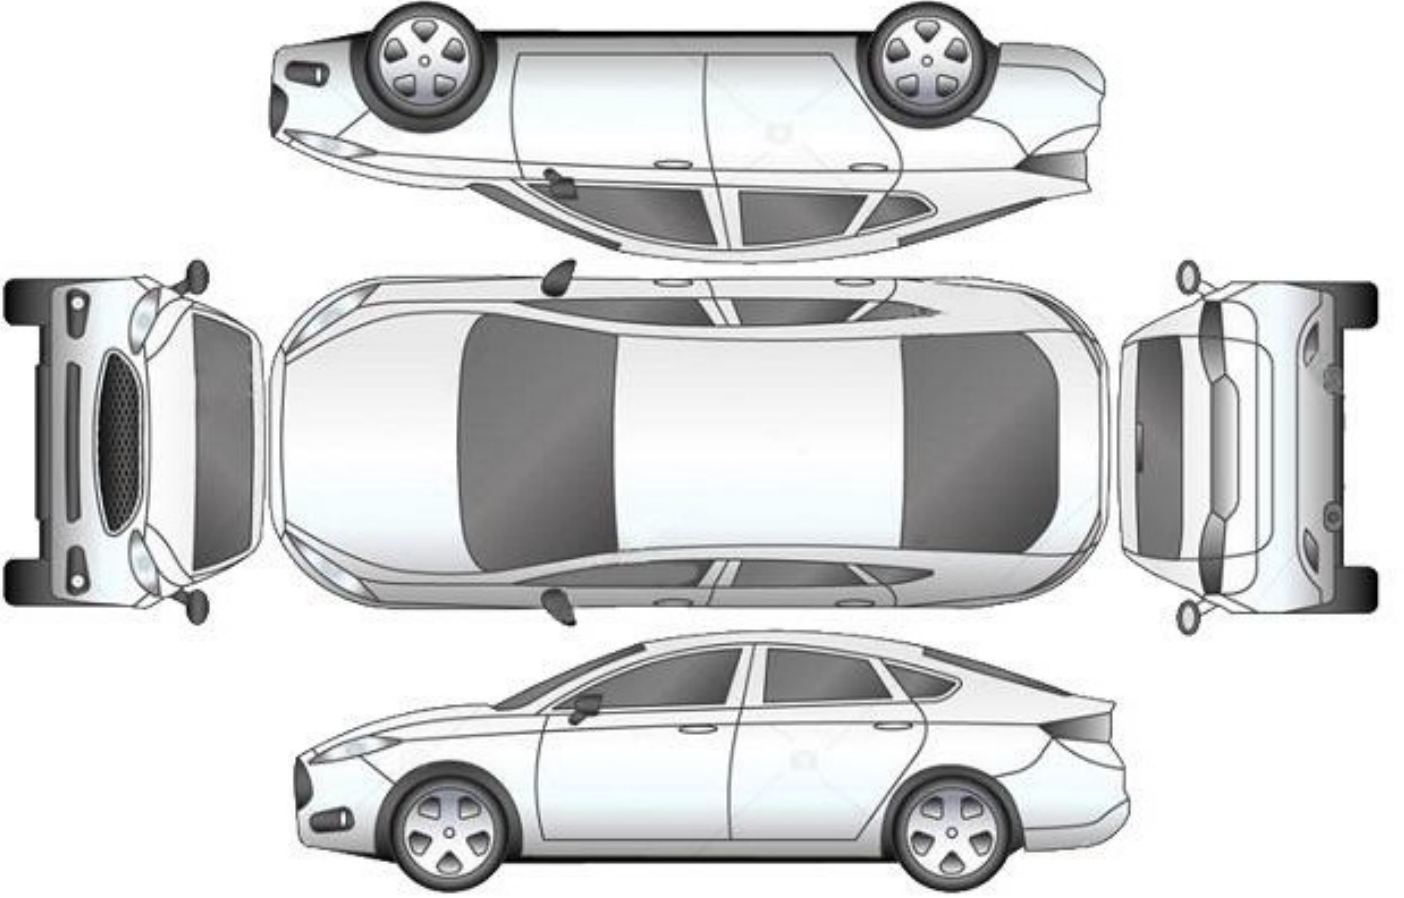
**\*\*\*Araçta değişmiş ve boyanmış parça bulunmamaktadır\*\*\***

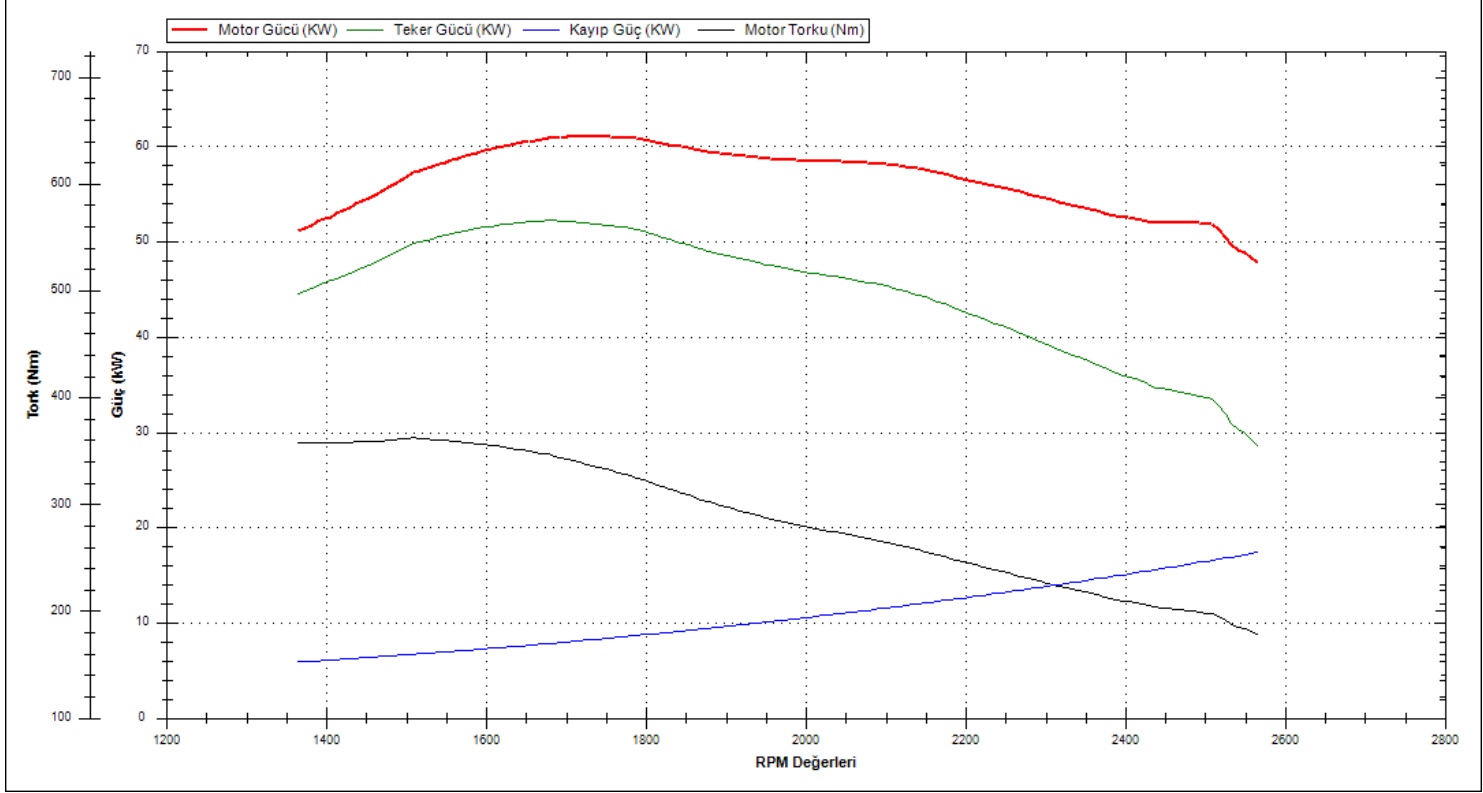
## RPM (Devir/dk) Grafiği

| Ölçülen Motor Torku | Teker Torku | Teker Gücü | Test Hızı |
| 361 | 315 | 52 | 103 |
| Ruhsat Verisi Güç | Test Sonucu Güç | Kayıp Güç | Performans % |
| 70 | 60 | 17 | 85,71 |

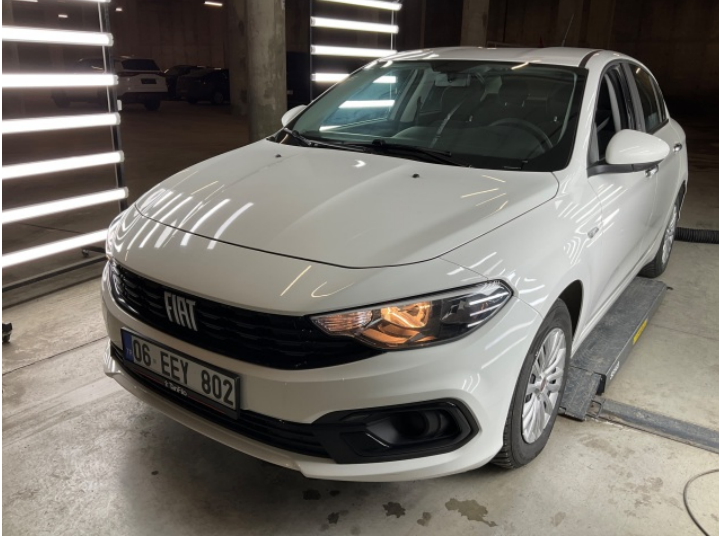
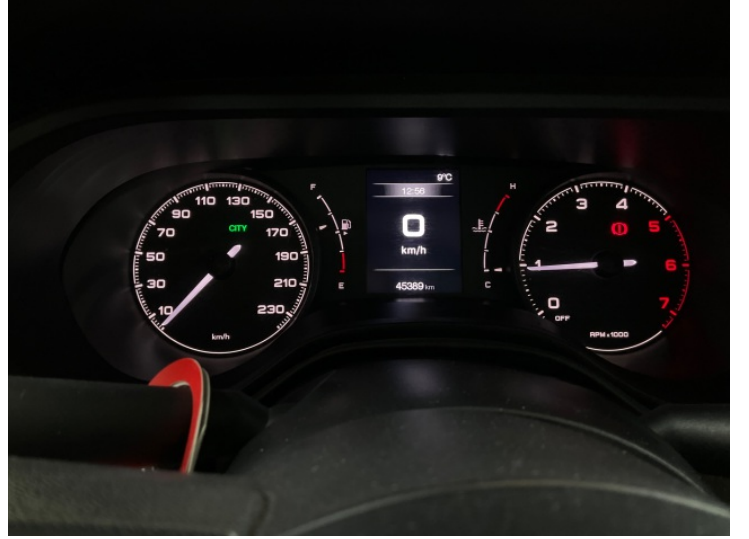
## Çizik

Tampon, ön, Ön tampon > Çizik

Çamurluk, sağ, Çamurluk, sağ > Çizik

Çamurluk, sağ arka, Çamurluk, sağ arka > Çizik
