Rapor Tarihi: 08.02.2024 14:24
Rapor No: 06-01-1229559
Mersis No: 0882032172700011

Full Plus Ekspertiz

Araç Bilgileri

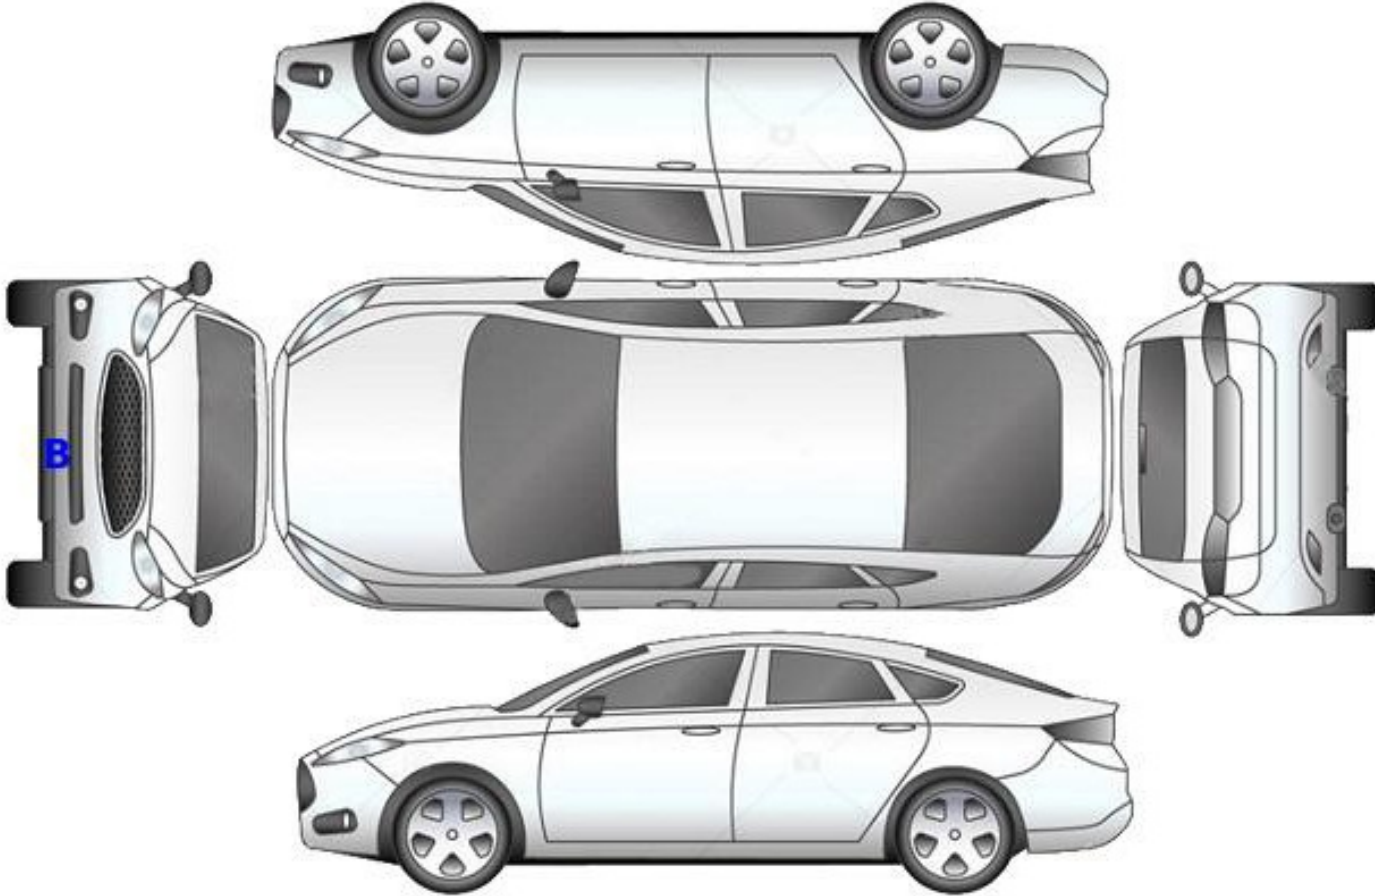
Kaporta Kontrolü(Deđişmiş Boyanmış kontrolü)

B: Boyalı

B/2: Lokal Boyalı

D: Deđişmiş

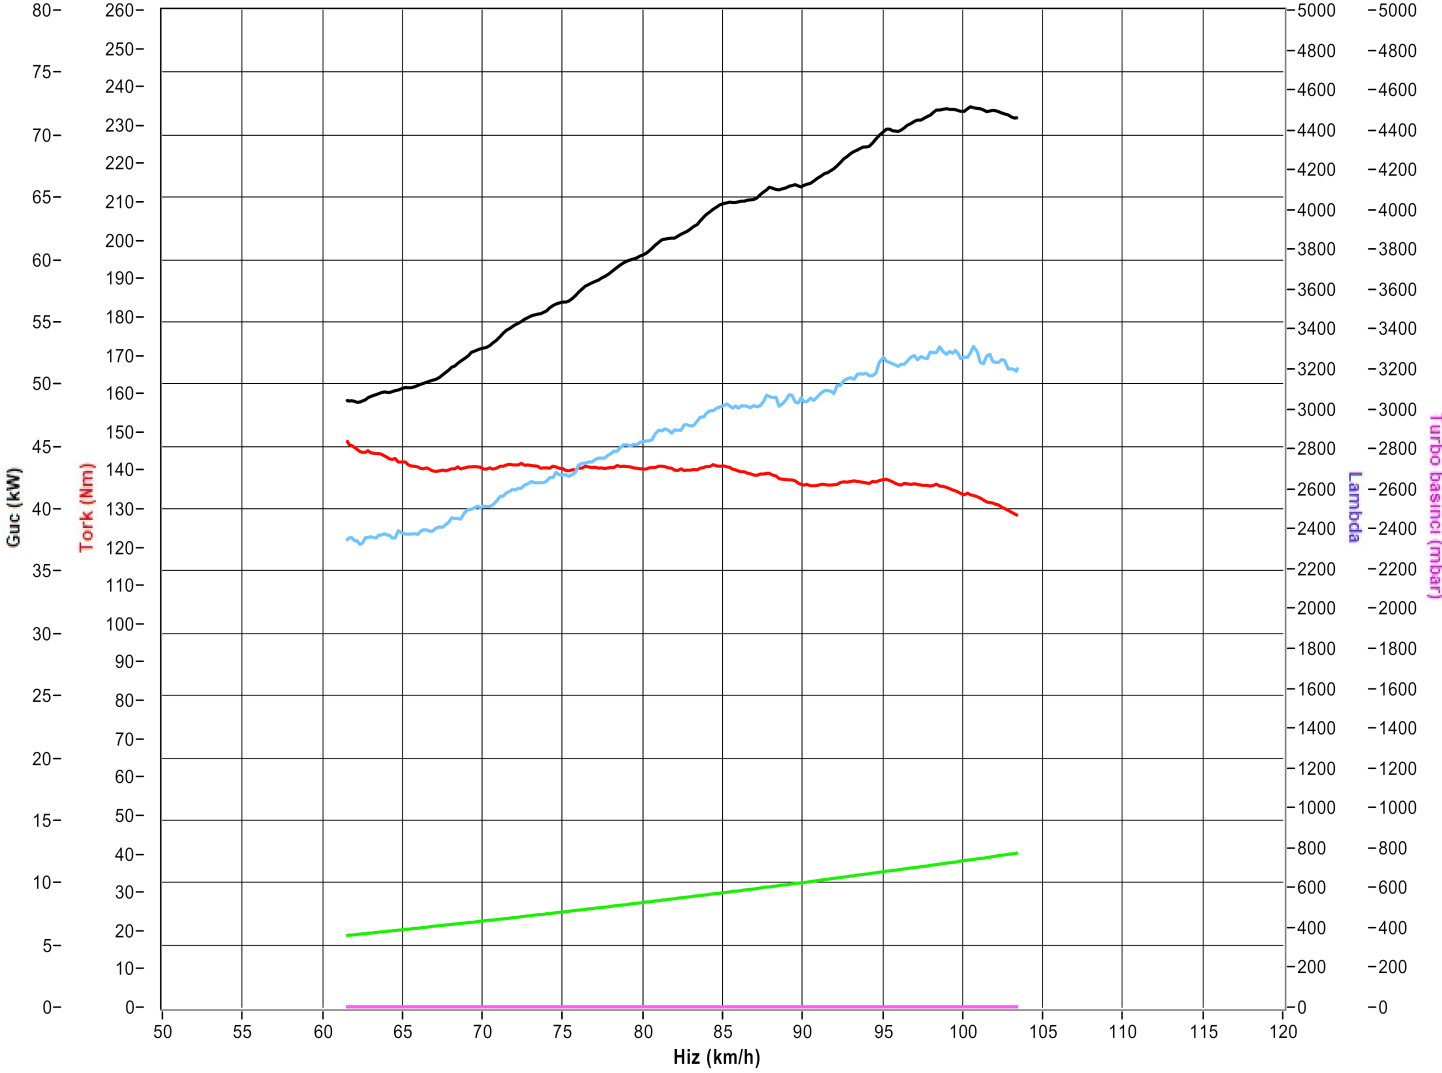
RPM (Devir/dk) Grafiđi

Ölçülen Motor Torku 148 NM	Teker Torku 160,98 NM	Teker Gücü 53 KW	Test Hızı 101 km/h
Ruhsat Verisi Güç 70 KW	Test Sonucu Güç 72,2 KW	Kayıp Güç 11,26 KW	Performans % 100,00

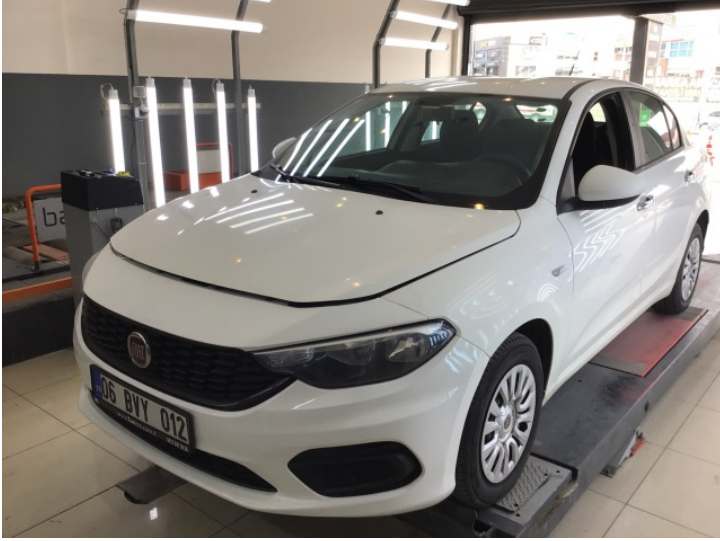
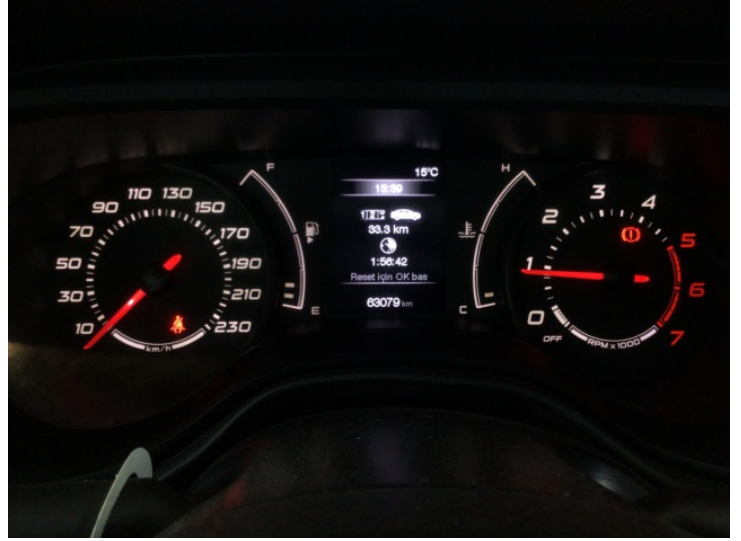
Kapı, sağ arka, Kapı, sağ arka
> Çizik

Tampon, arka, Arka tampon >
Çizik

Marşbiyel, sol, Marşbiyel, sol >
Çizik

Araç değerine etki etmeyecek mini onarım ve- veya pasta cila işlemi ile giderilebilecek vuruks ve çizikler ekspertiz kapsamı dışında tutulmuştur.
