# Full Plus Ekspertiz

## 34GBY836

<b>Plaka</b>	34GBY836	<b>Şanzıman Tipi</b>	Manuel
<b>KM</b>	30318	<b>Yakıt Cinsi</b>	Dizel
<b>Şase</b>	NM435600006X37409	<b>Motor Gücü</b>	70 kw
<b>Marka</b>	Fiat	<b>Motor Hacmi</b>	1248cc
<b>Rengi</b>	BEYAZ	<b>Model</b>	Egea
<b>İlk Tescil Tarihi</b>	21-12-2022	<b>Sonraki Muayene Tar.</b>	07-07-2027
<b>Model Yılı</b>	2022	<b>Araç Tipi</b>	Sedan
<b>Ruhsat Sahibi</b>	TAN OTO	<b>Kapı Sayısı</b>	4 Kapı

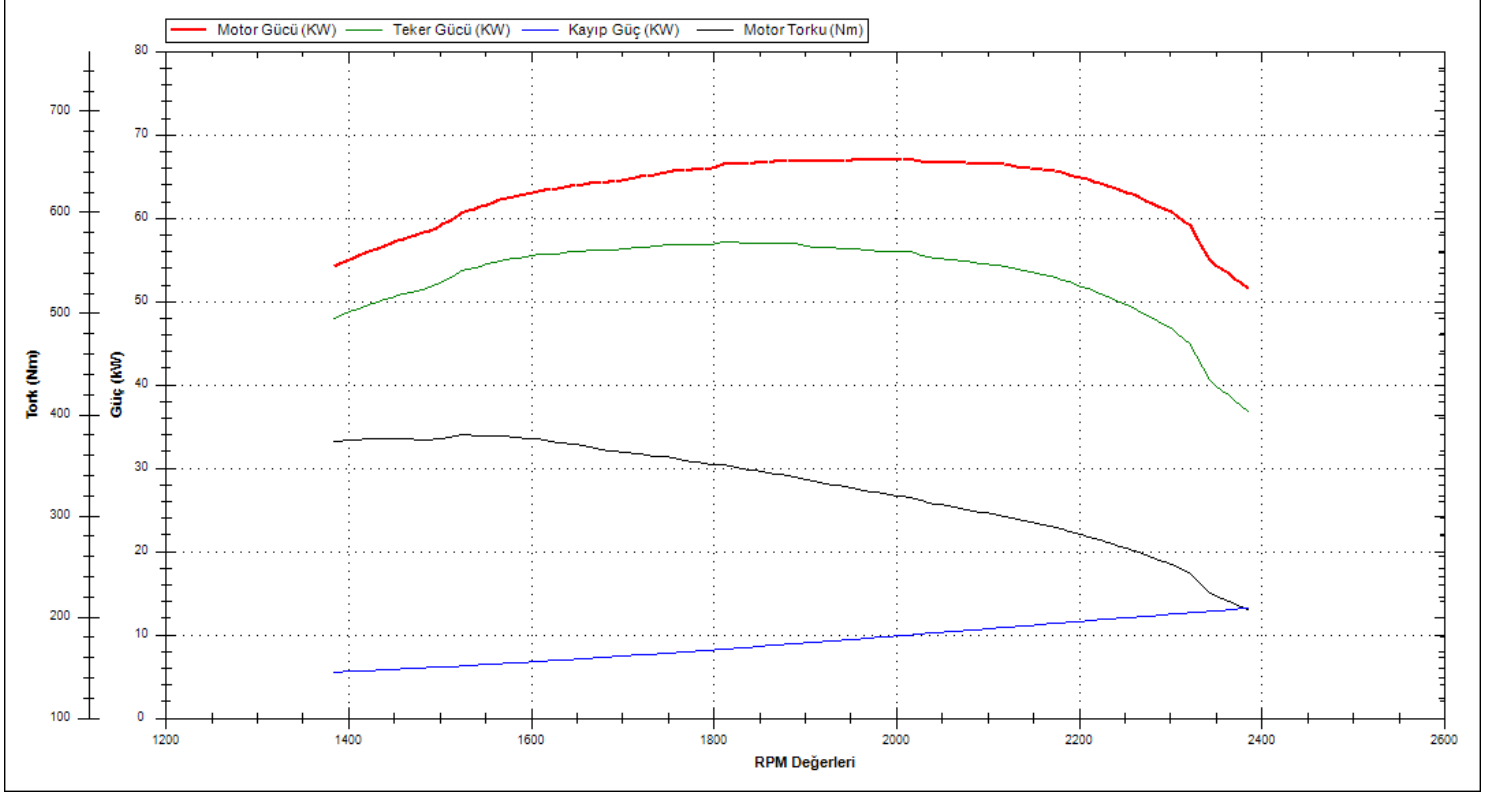
### RPM (Devir/dk) Grafiği

Ölçülen Motor Torku 379 NM	Teker Torku 335 NM	Teker Gücü 57 KW	Test Hızı 120 km/h
Ruhsat Verisi Güç 70 KW	Test Sonucu Güç 67 KW	Kayıp Güç 13 KW	Performans % 95,71

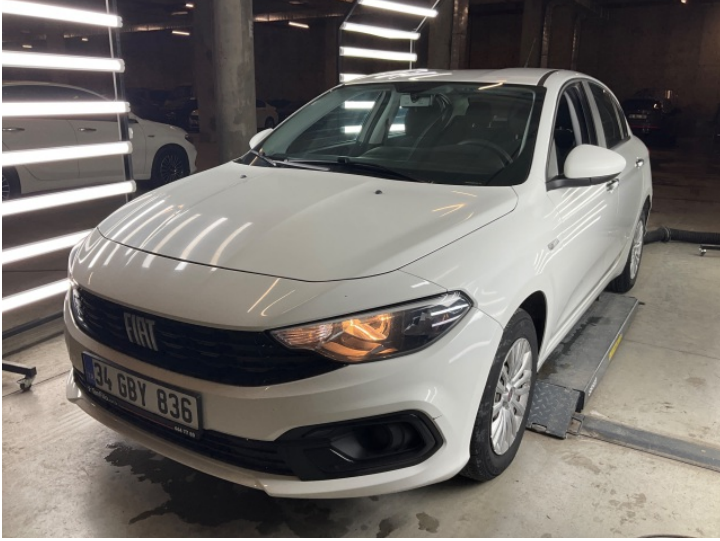
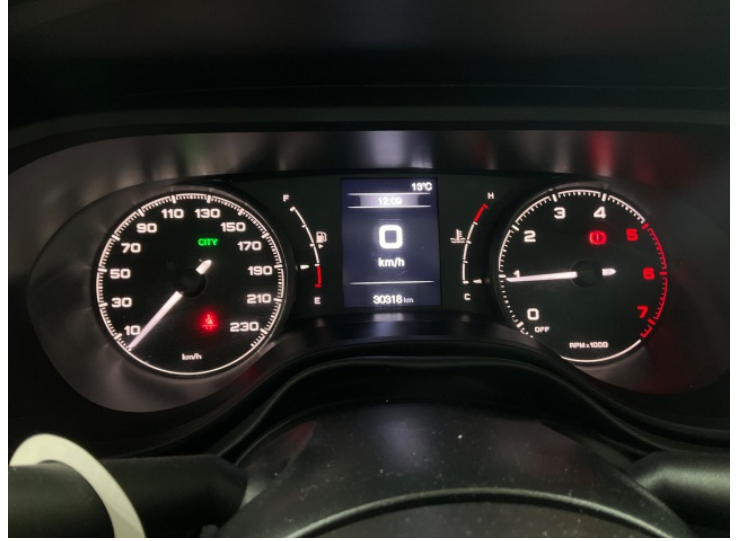
## Araç Resimleri

Çamurluk, sol arka, Çamurluk, sol arka > Noktasal Ezik

Kaporta, Kaporta > Yakıcı Madde ile Zarar Görmüş

Çamurluk, sağ, Çamurluk, sağ > Küçük Çizik

Farlar, Far bağlantı ayağı, sol > Standart Dışı Onarım

**Hasarlar ile ilgili notlar;**  
Araç genelinde yüzeysel çizikler mevcut
