Rapor Tarihi: 25.02.2026 14:12
Rapor No: 06-01-2466411
Mersis No: 0309073518100001

Full Plus Ekspertiz

06EDM753

Plaka	06EDM753	Şanzıman Tipi	Manuel
KM	97892	Yakıt Cinsi	Dizel
Şase	NM43560000U045204	Motor Gücü	70 kw
Motor Hacmi	1248cc	Marka	Fiat
Rengi	BEYAZ	Model	Egea
İlk Tescil Tarihi	20-12-2023	Sonraki Muayene Tar.	25-09-2026
Model Yılı	2023	Araç Tipi	Sedan
Ruhsat Sahibi	TAN OTO	Kapı Sayısı	4 Kapı

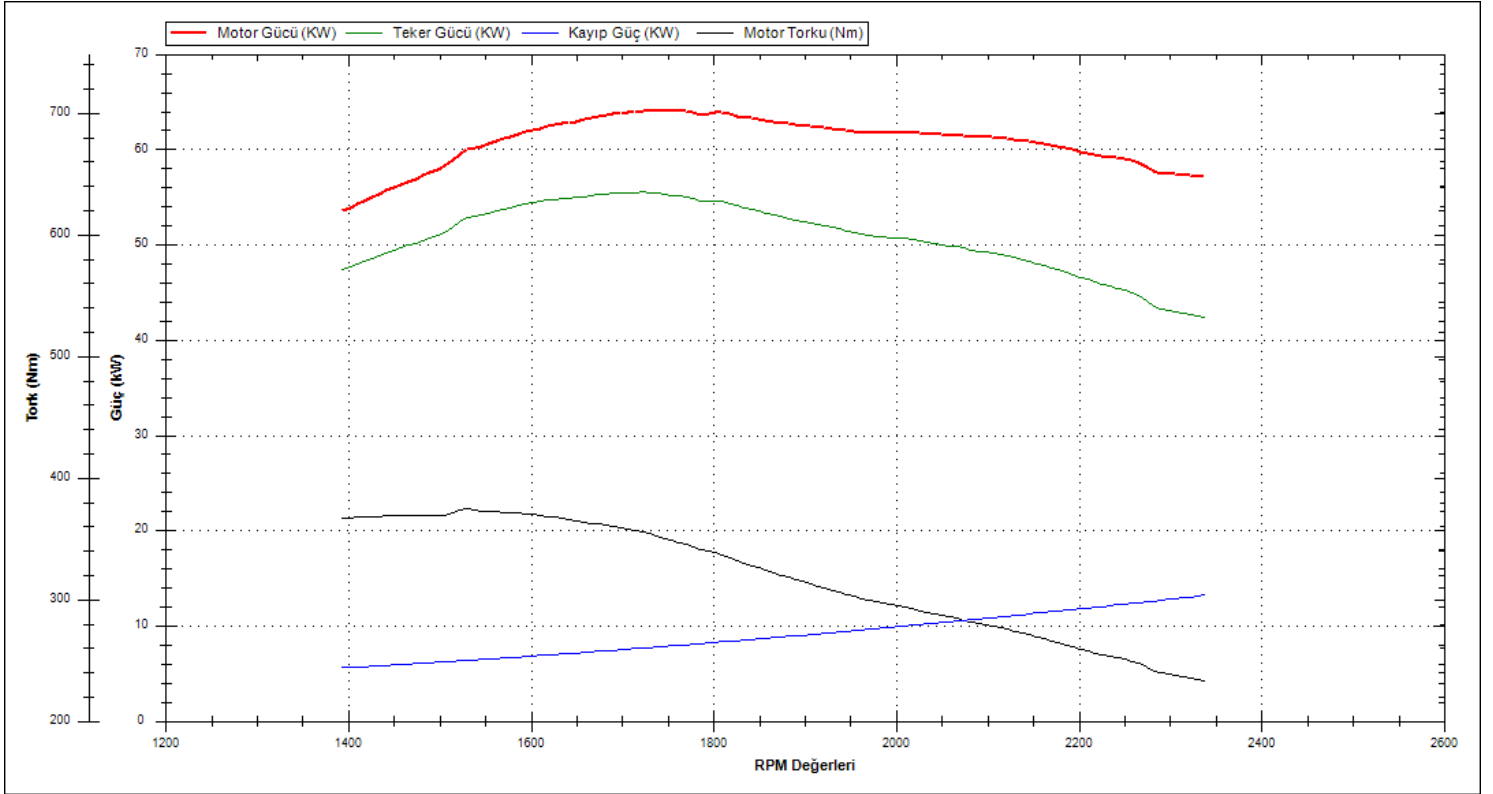
RPM (Devir/dk) Grafiği

Ölçülen Motor Torku 374 NM	Teker Torku 329 NM	Teker Gücü 55 KW	Test Hızı 103 km/h
Ruhsat Verisi Güç 70 KW	Test Sonucu Güç 64 KW	Kayıp Güç 13 KW	Performans % 91,43
