Full Plus Ekspertiz

06DDC877

Plaka	06DDC877	Şanzıman Tipi	Manuel
KM	85263	Yakıt Cinsi	Dizel
Şase	NM435600006W94091	Motor Gücü	70 kw
Motor Hacmi	1248cc	Marka	Fiat
Rengi	BEYAZ	Model	Egea
İlk Tescil Tarihi	01-07-2022	Sonraki Muayene Tar.	31-05-2027
Model Yılı	2022	Araç Tipi	Sedan
Ruhsat Sahibi	TAN OTO	Kapı Sayısı	4 Kapı

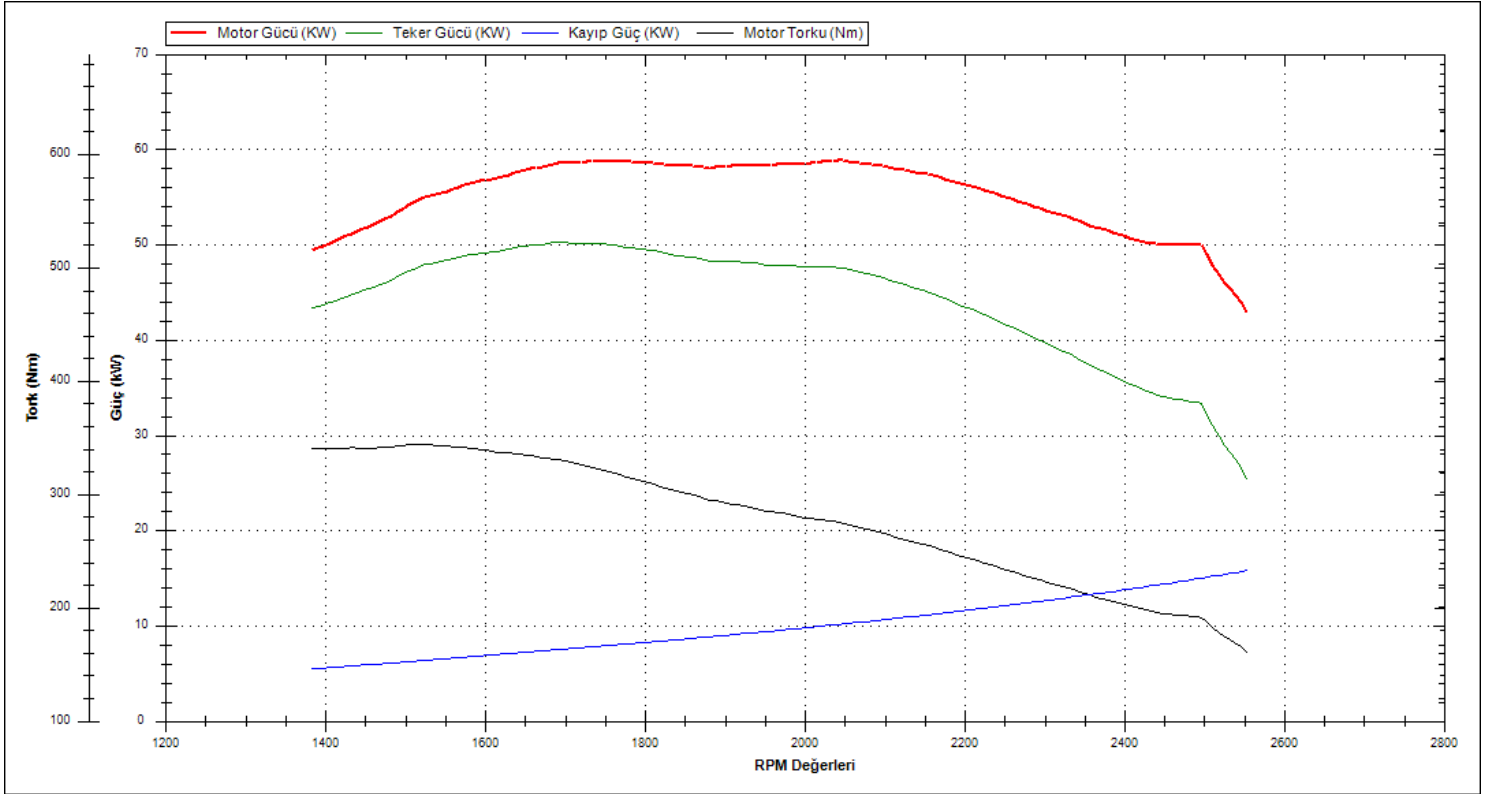
RPM (Devir/dk) Grafiği

Ölçülen Motor Torku 344 NM	Teker Torku 300 NM	Teker Gücü 50 KW	Test Hızı 122 km/h
Ruhsat Verisi Güç 70 KW	Test Sonucu Güç 58 KW	Kayıp Güç 15 KW	Performans % 82,86
