Rapor Tarihi: 01.06.2026 16:56
Rapor No: 06-01-3479036
Mersis No: 0309073518100001

Full Plus Ekspertiz

Plaka	34HYJ906	Şanzıman Tipi	Manuel
KM	105822	Yakıt Cinsi	Dizel
Şase	NM43560000U041130	Motor Gücü	70 kw
Marka	Fiat	Motor Hacmi	1248cc
Rengi	BEYAZ	Model	Egea
İlk Tescil Tarihi	10-01-2024	Sonraki Muayene Tar.	21-09-2026
Model Yılı	2023	Araç Tipi	Sedan
Ruhsat Sahibi	TAN OTO	Kapı Sayısı	4 Kapı

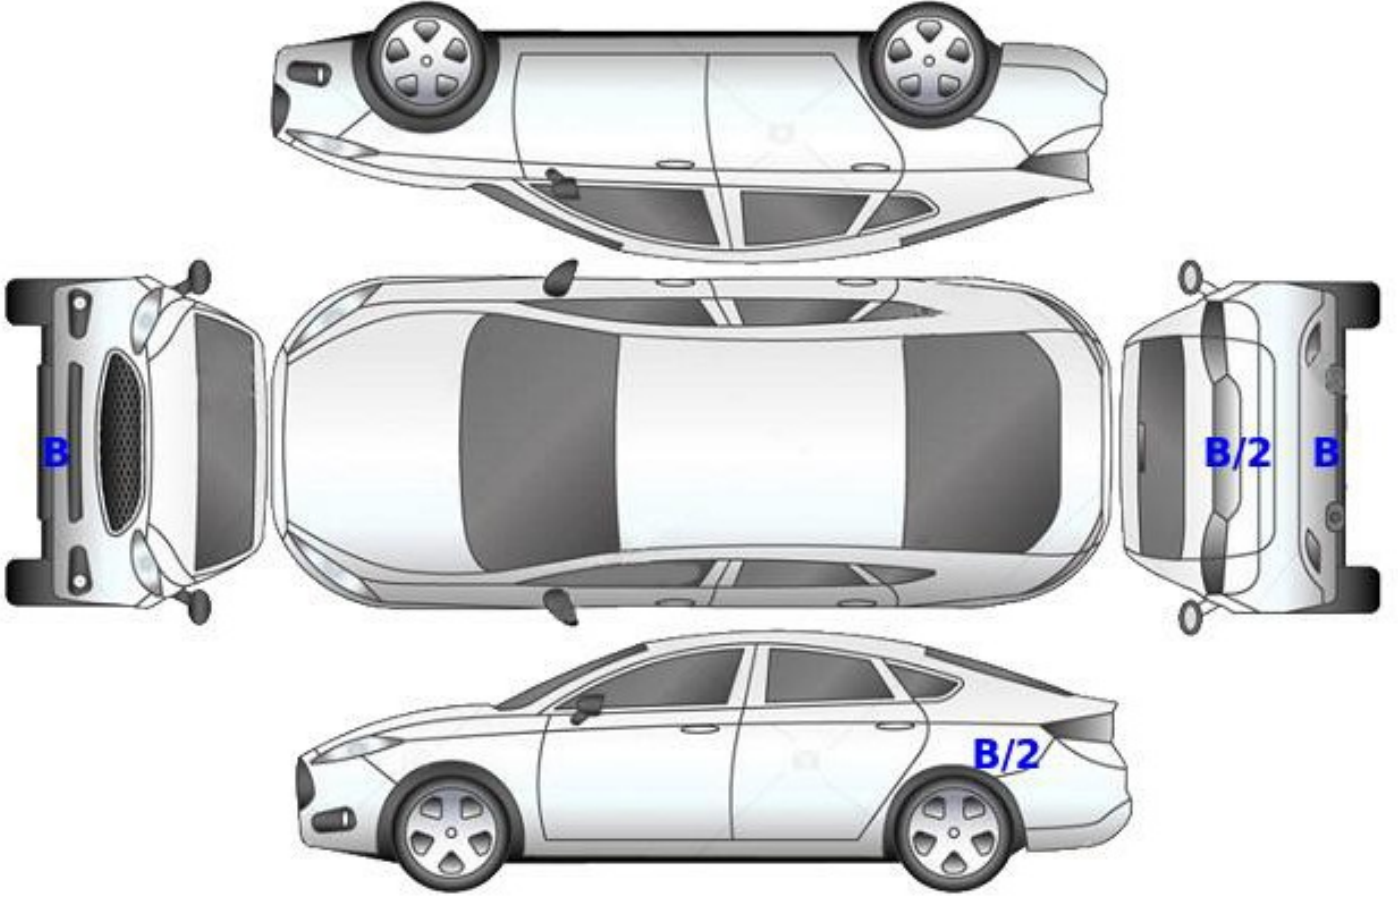
Kaporta Kontrolü(Değişmiş Boyanmış kontrolü)

B: Boyalı

B/2: Lokal Boyalı

D: Değişmiş

Marşbiyel, sol - Boyalı
Marşbiyel, sağ - Boyalı

Sağ arka çamurluk arka maskeleme hatası boya hatası mevcut.

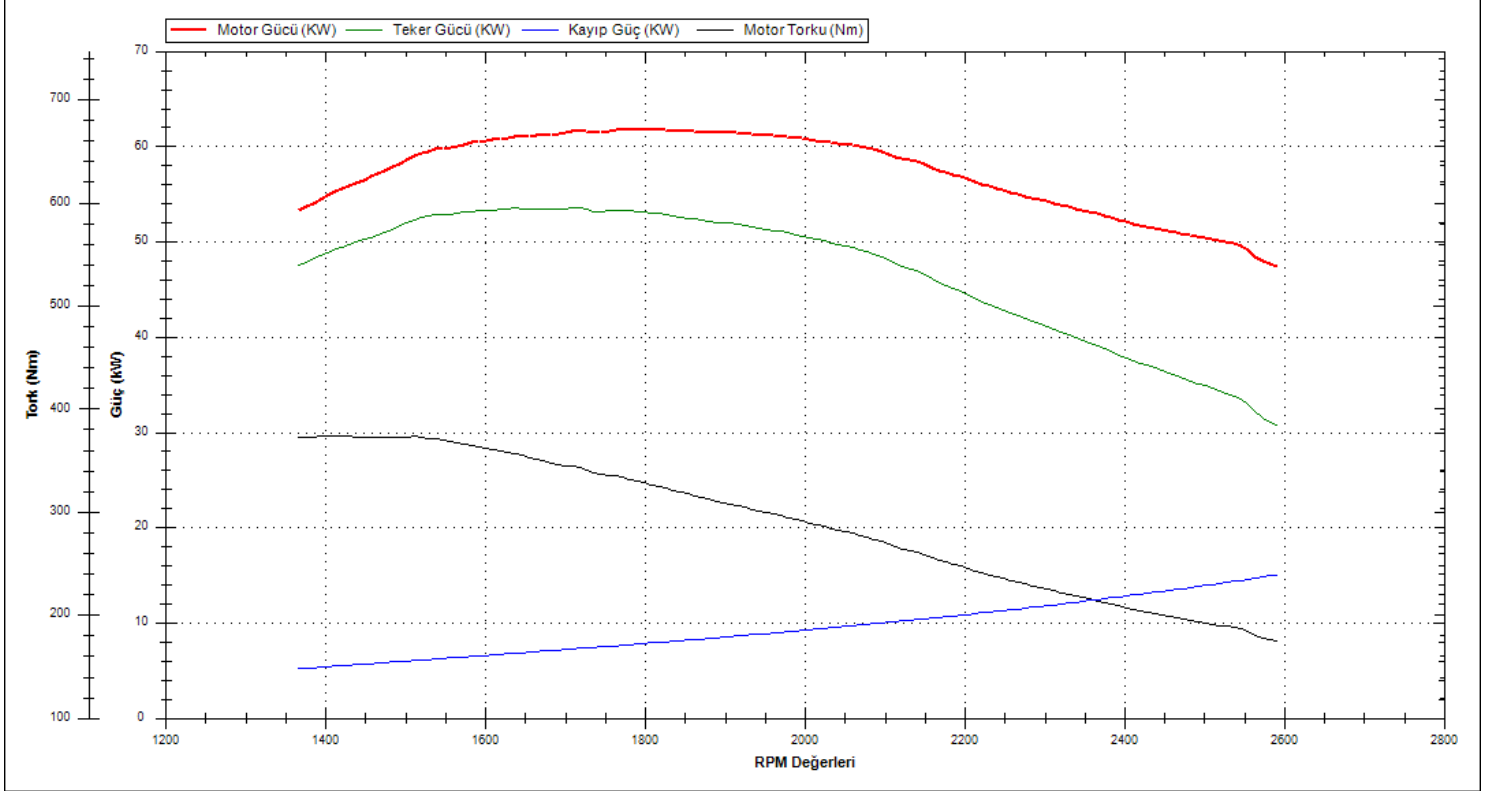
RPM (Devir/dk) Grafiği

Ölçülen Motor Torku 373 NM	Teker Torku 332 NM	Teker Gücü 53 KW	Test Hızı 106 km/h
Ruhsat Verisi Güç 70 KW	Test Sonucu Güç 61 KW	Kayıp Güç 15 KW	Performans % 87,14

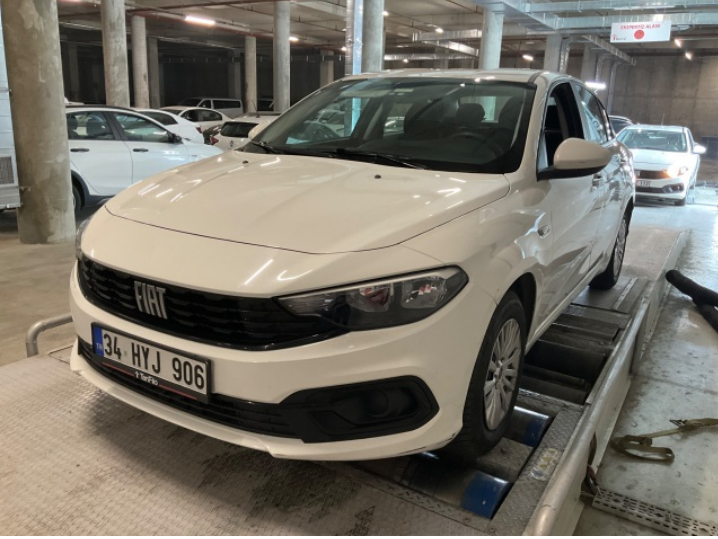
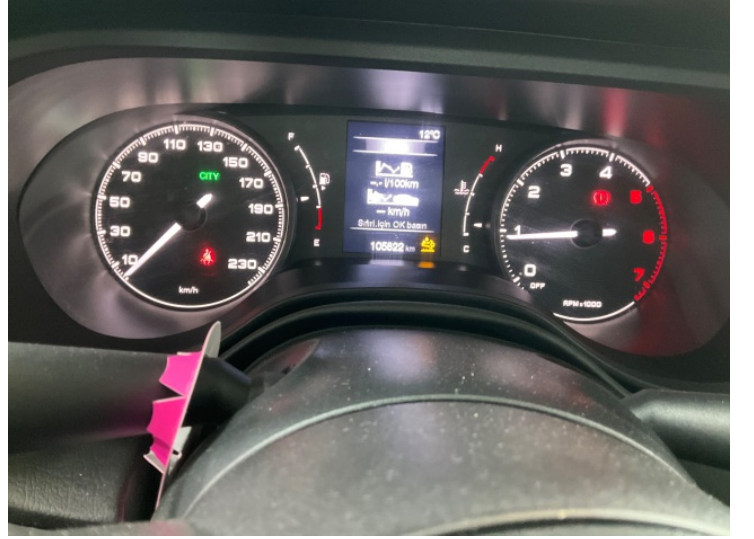
Araç Resimleri

Camlar, Ön cam > Taş Vuruğu

Kapı, sol ön, Kapı, sol ön > Küçük Vuruk

Motor kaputu, Motor kaputu > Taş İzi

Dikiz aynası, sol, Dış dikiz aynası kapağı > Yüzeysel Çizik

Döşemeler/Kapaklar, Döşemeler/Kapaklar > Kirlenmiş

Döşemeler/Kapaklar, Döşemeler/Kapaklar > Deforme Olmuş

Direksiyon sistemi, Direksiyon simidi > Deforme Olmuş
