# Full Plus Ekspertiz

## 34KUP148

Plaka	34KUP148	Şanzıman Tipi	Manuel
KM	48243	Yakıt Cinsi	Dizel
Şase	NM43560000U152502	Motor Gücü	70 kw
Marka	Fiat	Motor Hacmi	1248cc
Rengi	BEYAZ	Model	Egea
İlk Tescil Tarihi	17-07-2024	Sonraki Muayene Tar.	04-03-2027
Model Yılı	2024	Araç Tipi	Sedan
Ruhsat Sahibi	TAN OTO	Kapı Sayısı	4 Kapı

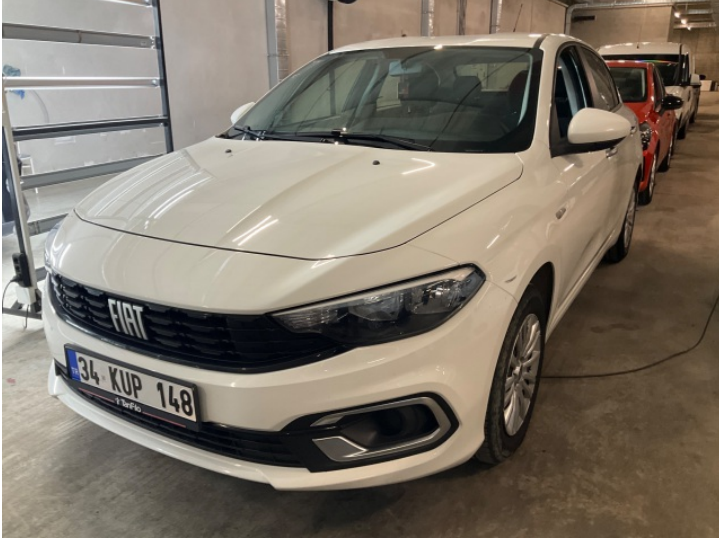
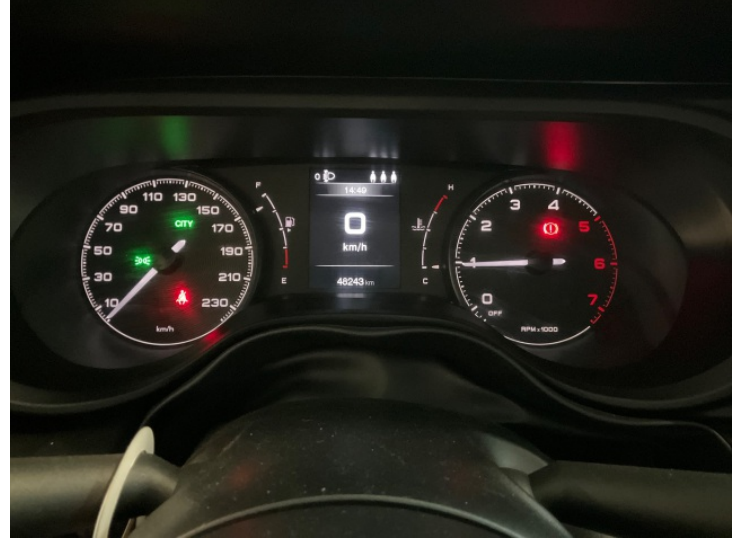
## Araç Resimleri

Çamurluk, sol, Çamurluk, sol > Çizik

Farlar, Far camı, sol > Çizik

Tampon, ön, Ön tampon > Çizik

Çamurluk, sol arka, Çamurluk, sol arka > Vuruk

Marşbiyel, sol, Marşbiyel, sol > Ezik

Araç değerine etki etmeyecek mini onarım ve- veya pasta cila işlemi ile giderilebilecek vuruks ve çizikler ekspertiz kapsamı dışında tutulmuştur.
