# Full Plus Ekspertiz

## 34GBY815

<b>Plaka</b>	34GBY815	<b>Şanzıman Tipi</b>	Manuel
<b>KM</b>	51266	<b>Yakıt Cinsi</b>	Dizel
<b>Şase</b>	NM435600006X36351	<b>Motor Gücü</b>	70 kw
<b>Marka</b>	Fiat	<b>Motor Hacmi</b>	1248cc
<b>Rengi</b>	BEYAZ	<b>Model</b>	Egea
<b>İlk Tescil Tarihi</b>	21-12-2022	<b>Sonraki Muayene Tar.</b>	07-07-2027
<b>Model Yılı</b>	2022	<b>Araç Tipi</b>	Sedan
<b>Ruhsat Sahibi</b>	TAN OTO	<b>Kapı Sayısı</b>	4 Kapı

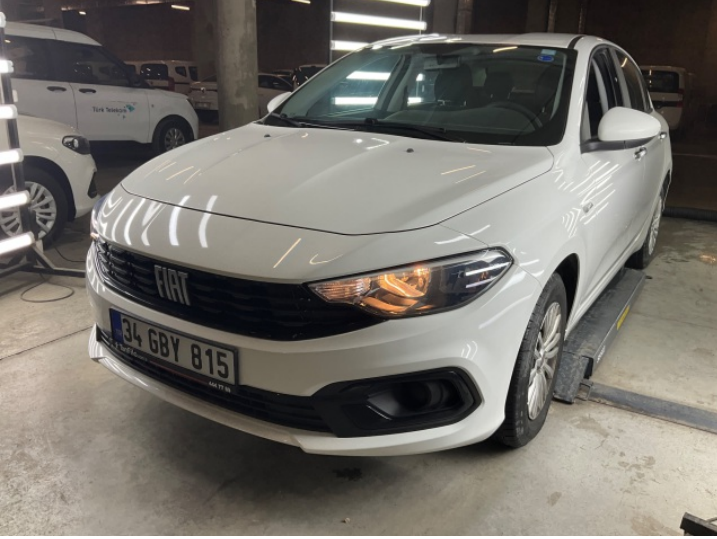
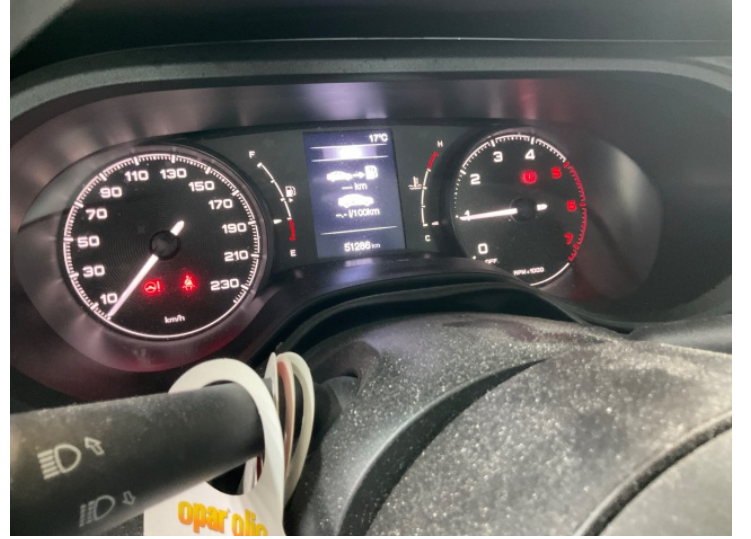
## Araç Resimleri

Kapı, sağ arka, Kapı, sağ arka  
> Çizik

Tampon, arka, Arka tampon >  
Çizik

Kapı, sol arka, Kapı, sol arka >  
Çizik
