# Full Plus Ekspertiz

## 34GBZ069

<b>Plaka</b>	34GBZ069	<b>Şanzıman Tipi</b>	Manuel
<b>KM</b>	57150	<b>Yakıt Cinsi</b>	Dizel
<b>Şase</b>	NM435600006X41713	<b>Motor Gücü</b>	70 kw
<b>Motor Hacmi</b>	1248cc	<b>Marka</b>	Fiat
<b>Rengi</b>	BEYAZ	<b>Model</b>	Egea
<b>İlk Tescil Tarihi</b>	21-12-2022	<b>Sonraki Muayene Tar.</b>	17-07-2027
<b>Model Yılı</b>	2022	<b>Araç Tipi</b>	Sedan
<b>Ruhsat Sahibi</b>	TAN OTO	<b>Kapı Sayısı</b>	4 Kapı

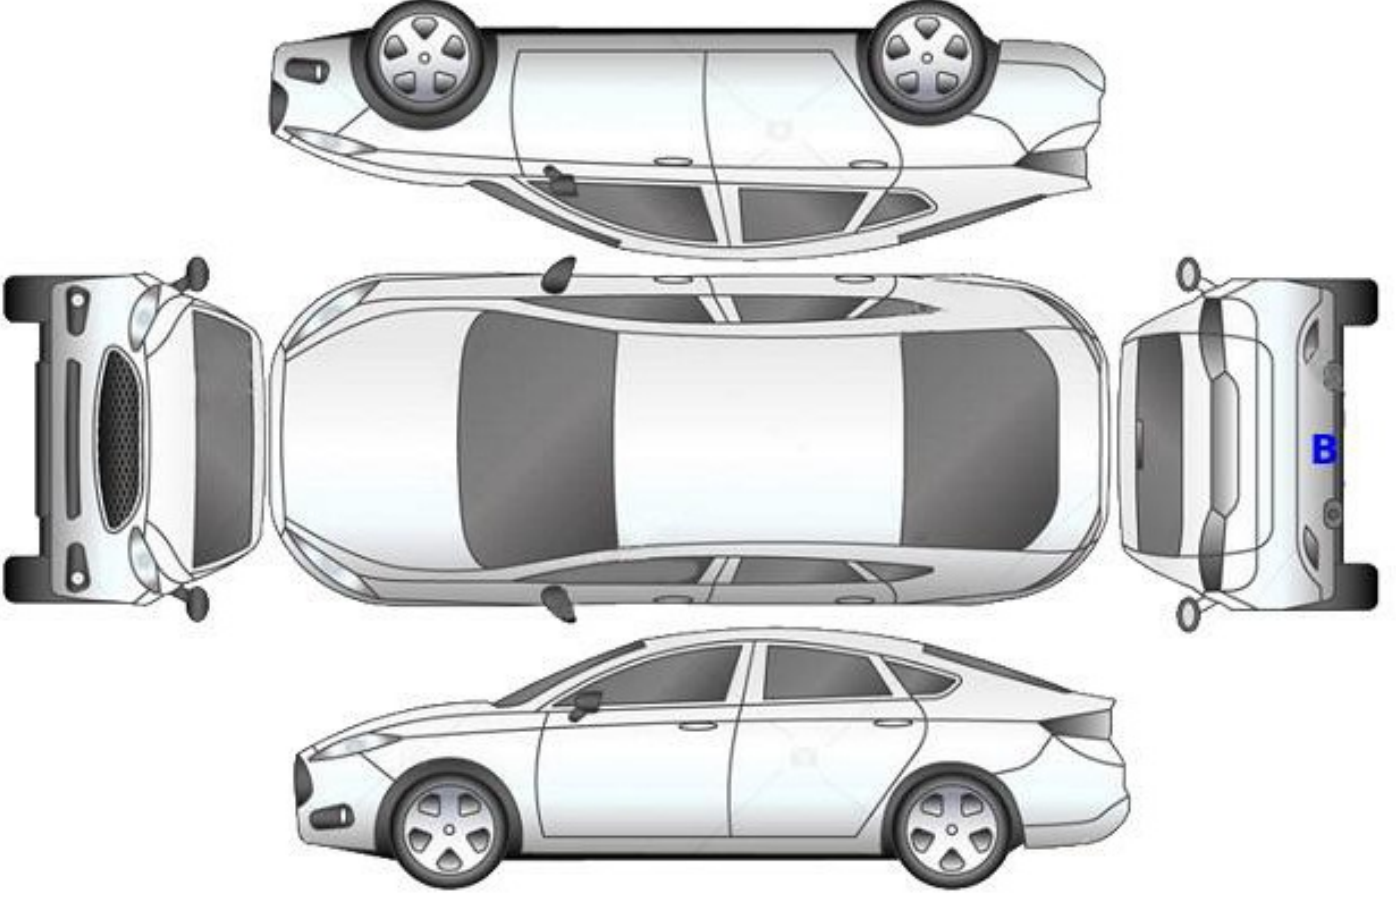
## Kaporta Kontrolü(Değişmiş Boyanmış kontrolü)

**B: Boyalı**

**B/2: Lokal Boyalı**

**D: Değişmiş**

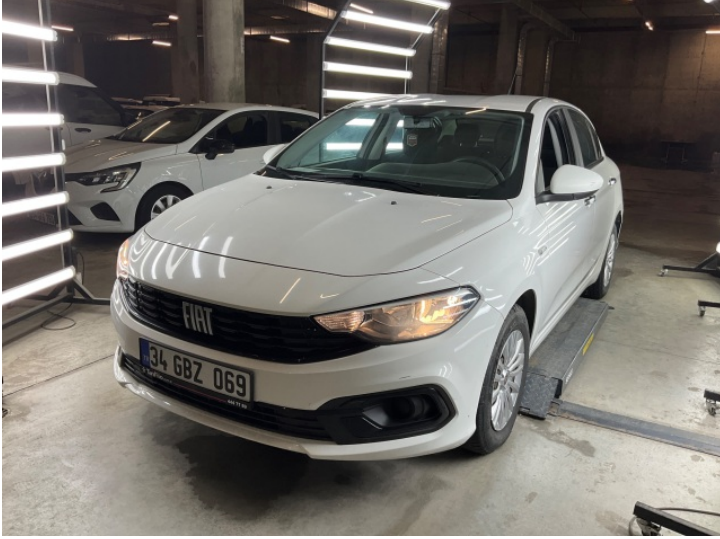
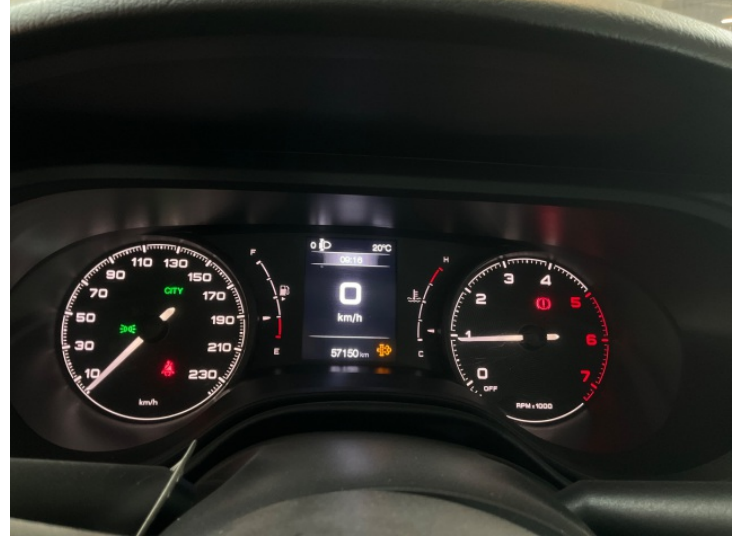
## Araç Resimleri

Kapı, sol arka, Kapı, sol arka > Çizik

Tampon, arka, Arka tampon > Çizik

Tampon, ön, Ön tampon > Çizik

Kapı, sağ ön, Kapı, sağ ön > Vuruk

Marşbiyel, sağ, Marşbiyel, sağ > Ezik
