# Full Plus Ekspertiz

## 34GBY840

<b>Plaka</b>	34GBY840	<b>Şanzıman Tipi</b>	Manuel
<b>KM</b>	64413	<b>Yakıt Cinsi</b>	Dizel
<b>Şase</b>	NM435600006X46529	<b>Motor Gücü</b>	70 kw
<b>Marka</b>	Fiat	<b>Motor Hacmi</b>	1248cc
<b>Rengi</b>	BEYAZ	<b>Model</b>	Egea
<b>İlk Tescil Tarihi</b>	21-12-2022	<b>Sonraki Muayene Tar.</b>	21-07-2027
<b>Model Yılı</b>	2022	<b>Araç Tipi</b>	Sedan
<b>Ruhsat Sahibi</b>	TAN OTO	<b>Kapı Sayısı</b>	4 Kapı

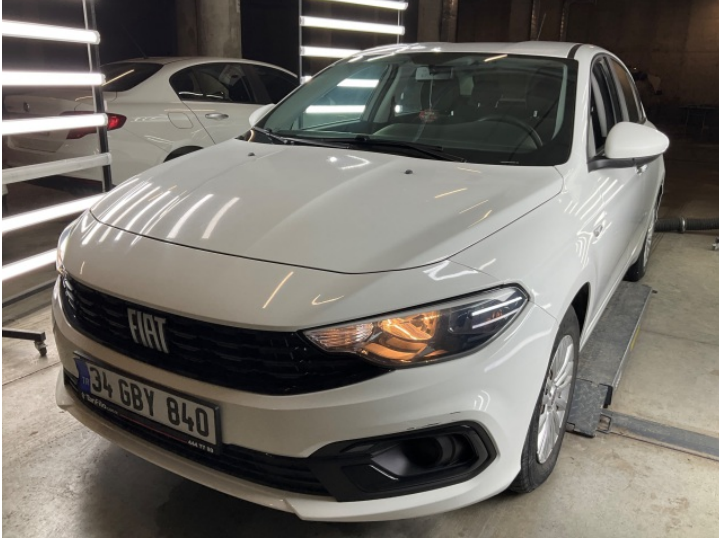
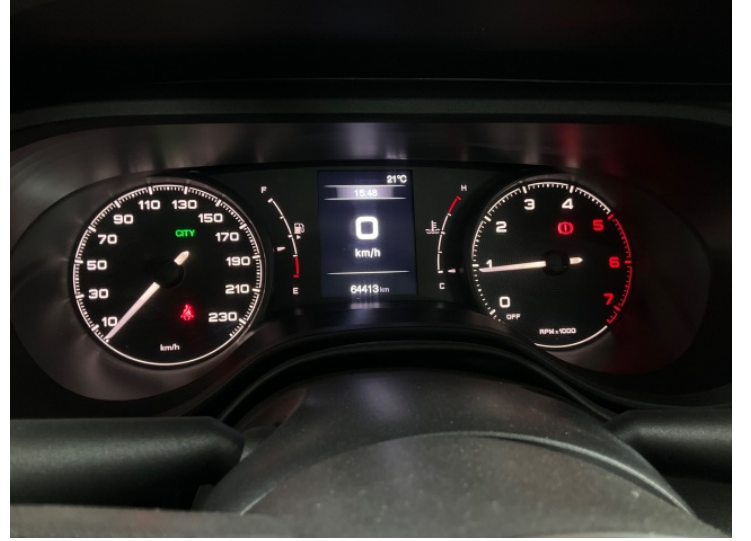
## Araç Resimleri

Arka lambalar, Arka lamba camı, sol > Çizik

Marşbiyel, sol, Marşbiyel, sol > Vuruk

Bagaj kapağı/kapısı, Bagaj kapısı > Ezik

Tavan, Tavan > Ezik
