# Full Plus Ekspertiz

## 34HSU198

| Plaka | 34HSU198 | Şanzıman Tipi | Manuel |
| Marka | Fiat | Motor Hacmi | 1248cc |

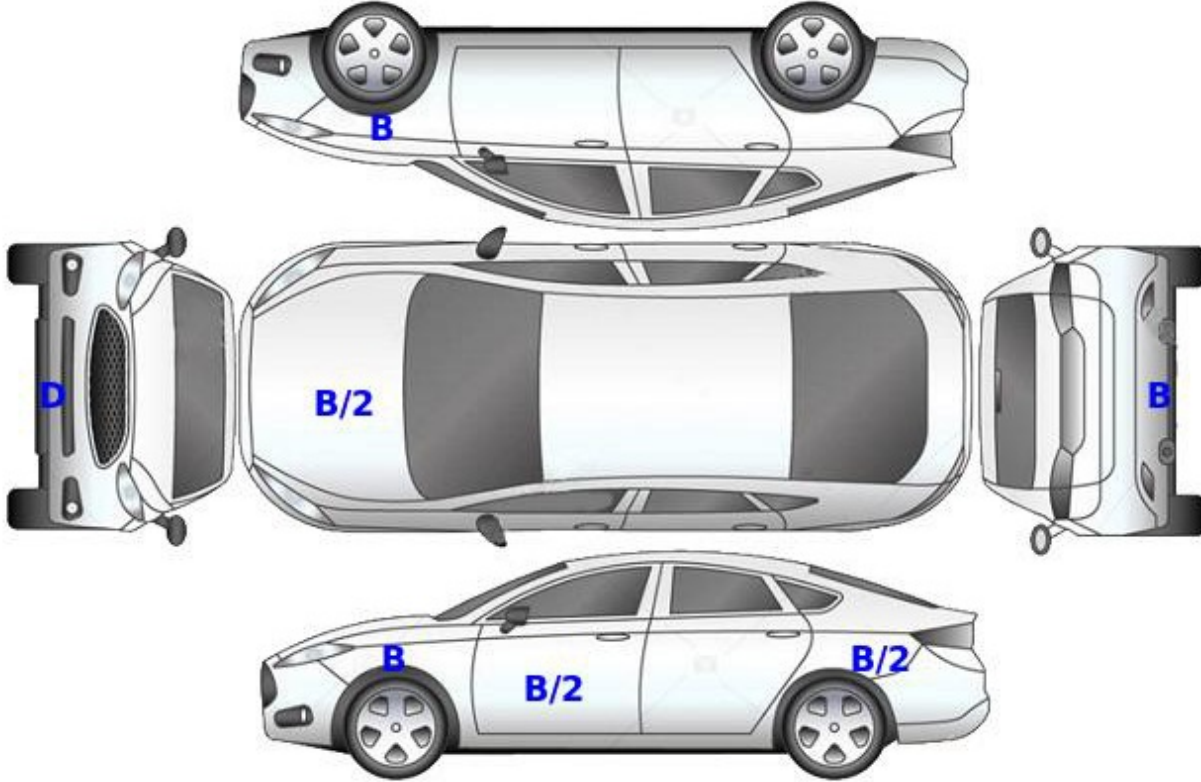
## Kaporta Kontrolü(Değişmiş Boyanmış kontrolü)

B: Boyalı

B/2: Lokal Boyalı

D: Değişmiş

Ön koruma demiri - Değişmiş  
Marşbiyel, sol - Lokal Boya
