# Full Plus Ekspertiz

## 06CTF978

| Marka | Fiat | Motor Hacmi | 1248cc |
| Rengi | BEYAZ | Model | Egea |

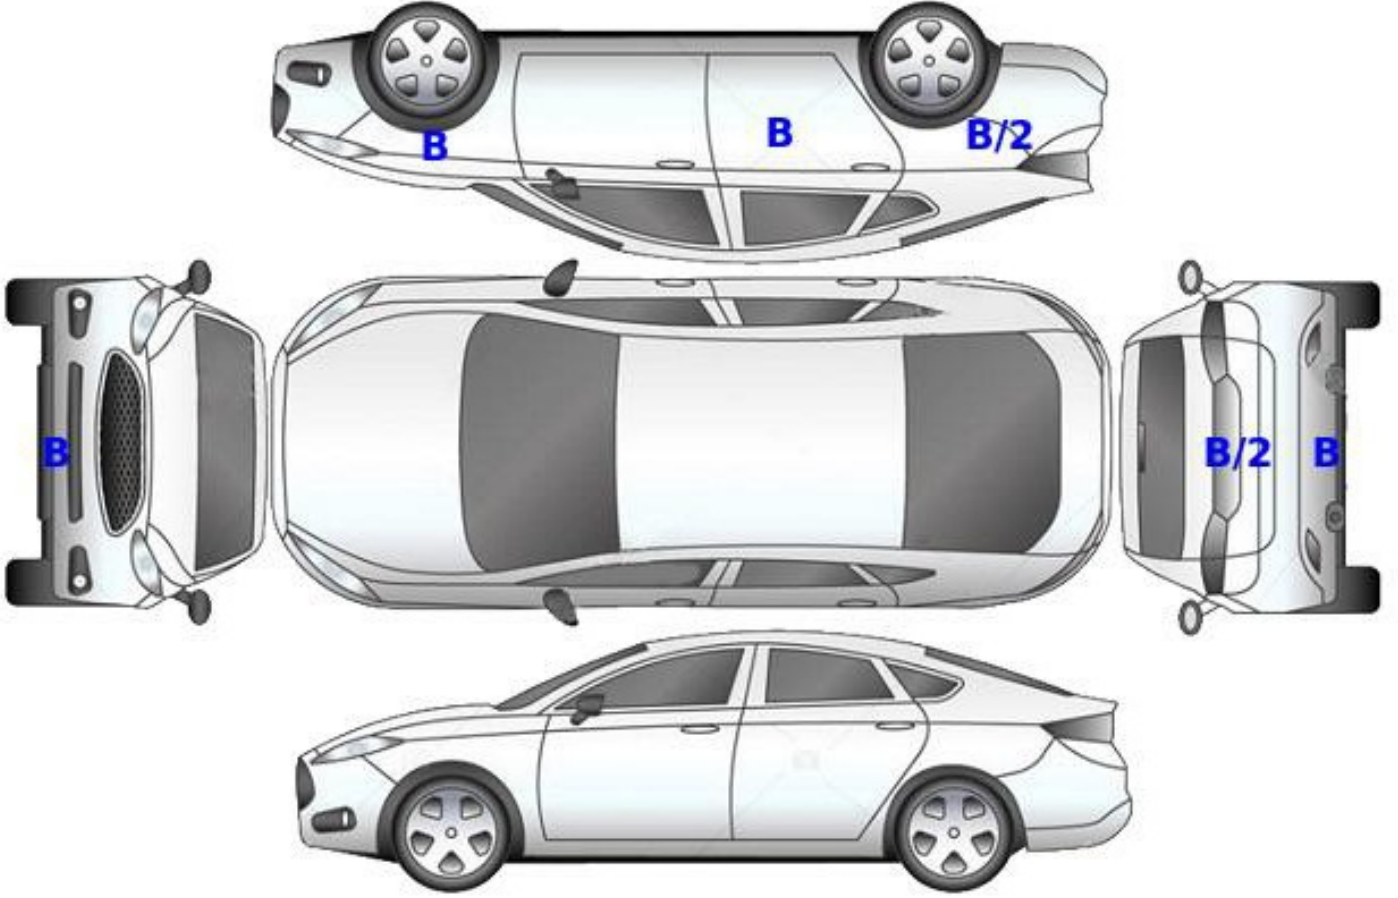
## Kaporta Kontrolü(Değişmiş Boyanmış kontrolü)

**B: Boyalı**

**B/2: Lokal Boyalı**

**D: Değişmiş**

Marşbiyel, sağ - Boyalı

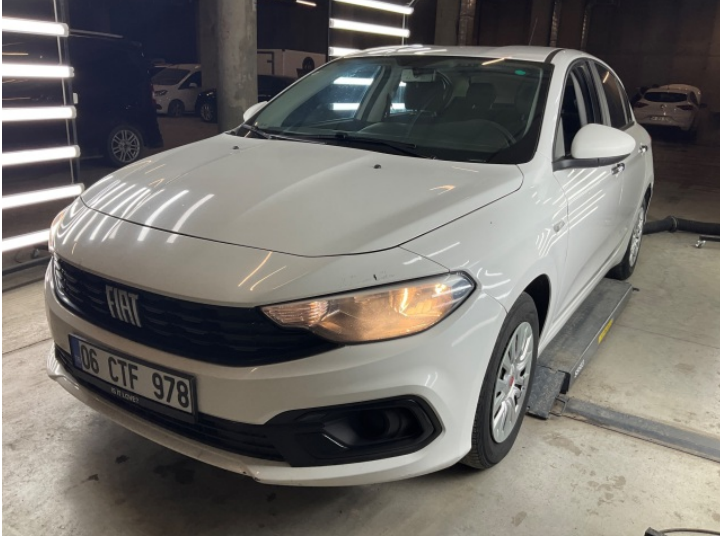
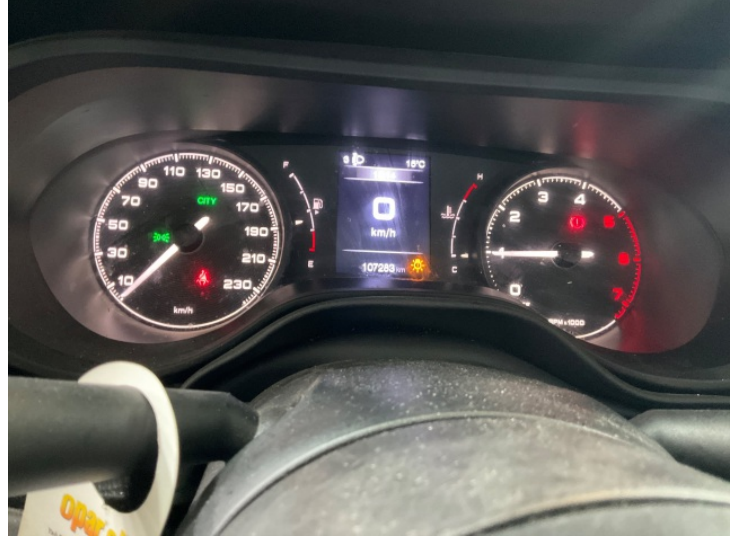
## Araç Resimleri

Marşbiyel, sol, Marşbiyel, sol > Çizik

Kapı, sol ön, Kapı, sol ön > Ezik

Çamurluk, sol arka, Çamurluk, sol arka > Ezik
