# Full Plus Ekspertiz

## 34GBY828

21.05.2026  
Arac:  
Fiat Aegea 1.3 JTDM  
Motor kodu:  
552 66 963  
Üretim yılı;  
Kilometre durumu:  
Lisans numarası :  
VIN:  
NM435600006X37312 (kumanda linitesinden okunan)  
Test edilmiş:  
21.05.2026 12:16:31/  
Hata kodu / Genel sorgulama / -  
Tüm yapı gruplarının hata kodu genel sorgulaması  
Bileşen grubu  
Sistem  
Hata  
OBD  
OBD  
Hata kodu P0488:  
EGR GAZ KELEBEGİ VALFİ  
Fonksiyon hatalıdır.  
Motor  
Dizel motor  
Hata kodu P047F:  
EGR valfi  
KİLİTLİ VALF  
Motor  
Üre katkı maddesi dozaj modülü  
ABS  
ABS  
Hava yastığı  
Hava yastığı  
Klima  
Klima  
Konfor  
Body Computer  
Konfor  
Gösterge grubu  
Hata kodu B1035:  
Hata kodu U1701:  
Motor kumanda linitesine CAN-Bus/bağlantı  
BOZUK İLETİSİM  
Direksiyon  
Servo direksiyon  
Hella Gutmann Solutions GmbH  
mega macs PC

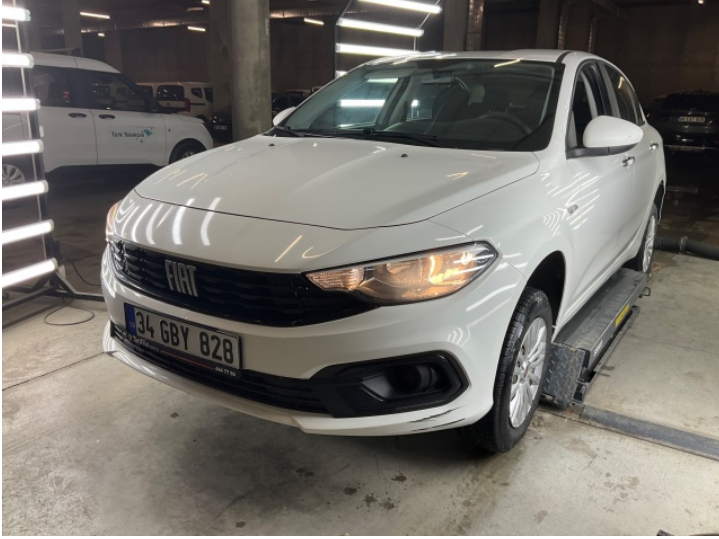
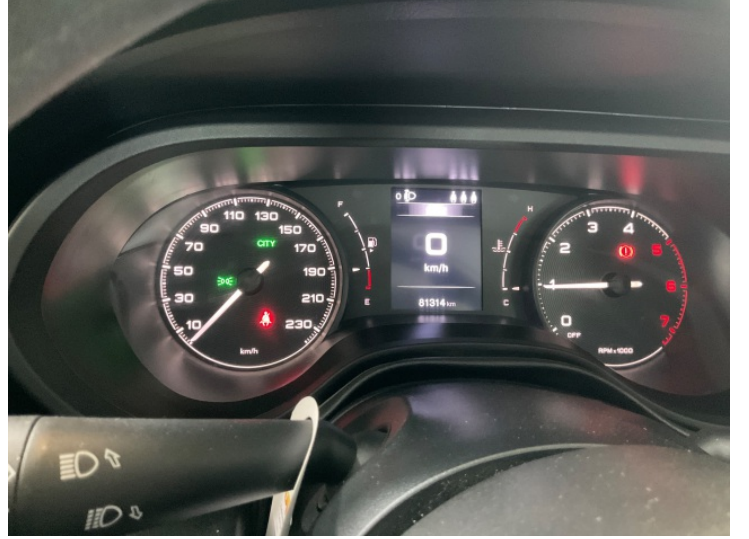
## Araç Resimleri

| | Durum | Notlar |
|---|---|---|
| Araç Kaporta Aksamı | | Standart dışı onarım taş izi, Ezik , çizik mevcut. |
