Rapor Tarihi: 08.07.2026 13:02 Bayi No: 0601 Sayfa: 1/10  
Rapor No: 06-01-3472201 Araç Giriş Tarihi: 18.03.2026 09:10 Araç Çıkış Tarihi: 08.07.2026 13:02  
Mersis No: 0309073518100001

# Full Plus Ekspertiz

## 06EDM752

| Rengi | BEYAZ | Model | Egea |

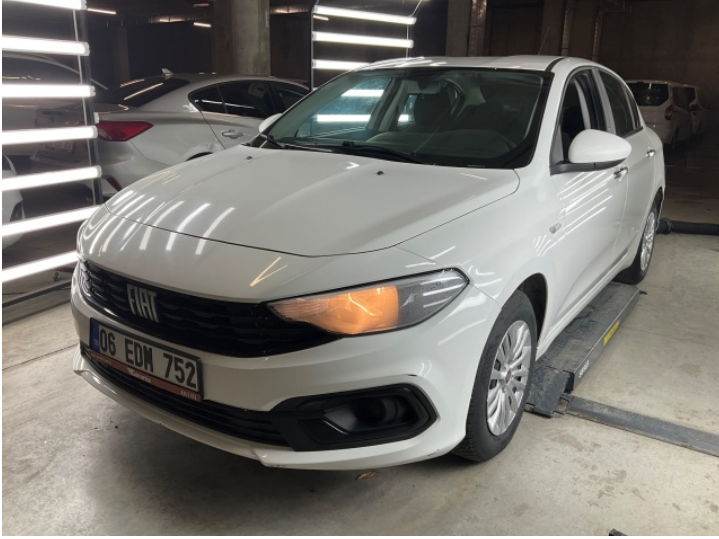
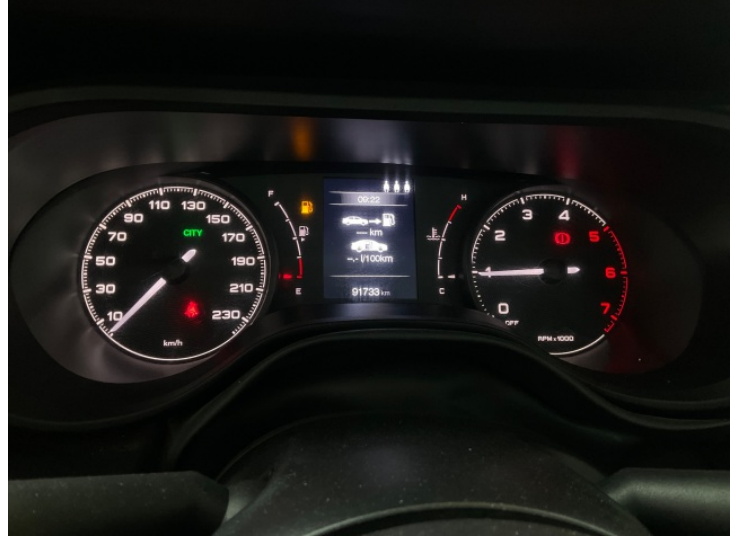
## Araç Resimleri

## Vuruk

Marşbiyel, sol, Marşbiyel, sol > Ezik

Çamurluk, sol, Çamurluk, sol > Ezik

Kaporta, Sol Üst Frangart > Ezik

Kaporta, Sağ Üst Frangart > Ezik
