# Full Plus Ekspertiz

## 06DVS798

## Kaporta Kontrolü(Değişmiş Boyanmış kontrolü)

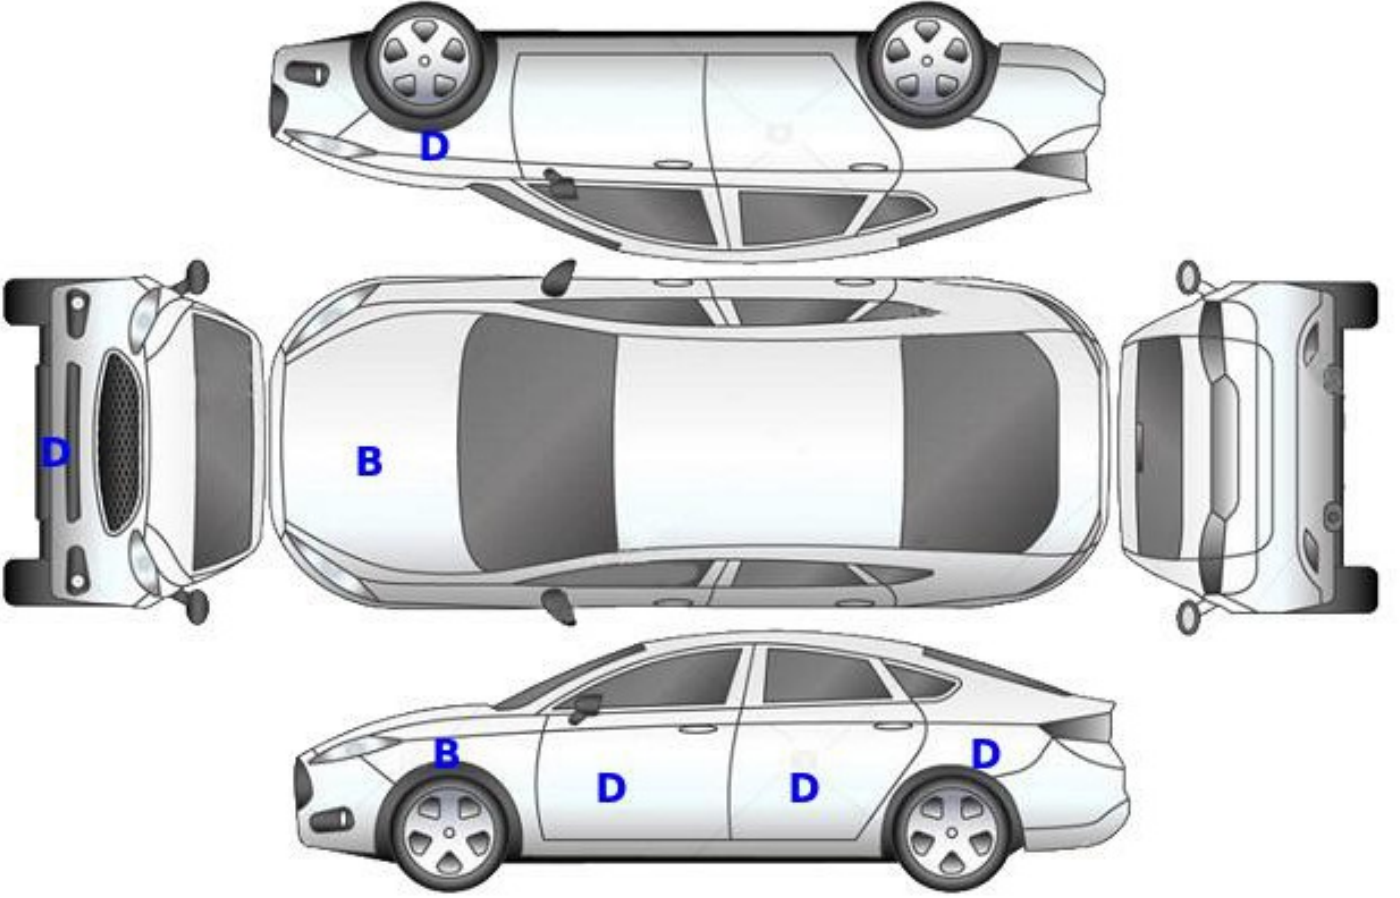
| Parça Grubu | Parça ve Hasar |
|---|---|
| Kaporta | B-direk, sol - Boyalı |
| Kaporta | A-direk, sol - Boyalı |
| Kaporta | C-direk, sol - Değişmiş |
| Marşbiyel, sol | Marşbiyel, sol - Değişmiş |
| Farlar | Far, sağ - Değişmiş |
| İlave parçalar, ön | Ön koruma demiri - Değişmiş |
| Kaporta | Ön Panel - Değişmiş |
| Kaporta | Sol Üst Frangart - Lokal Boya |

Motor kaputu bağlantı civatasında işlem mevcut. Ön tampon demiri, ön panel değişmiş. Sol A direk, B direk sol arka çamurluk işlemli boyalı. Araç genelinde yakıcı madde izleri ve yüzeysel çizikler mevcut

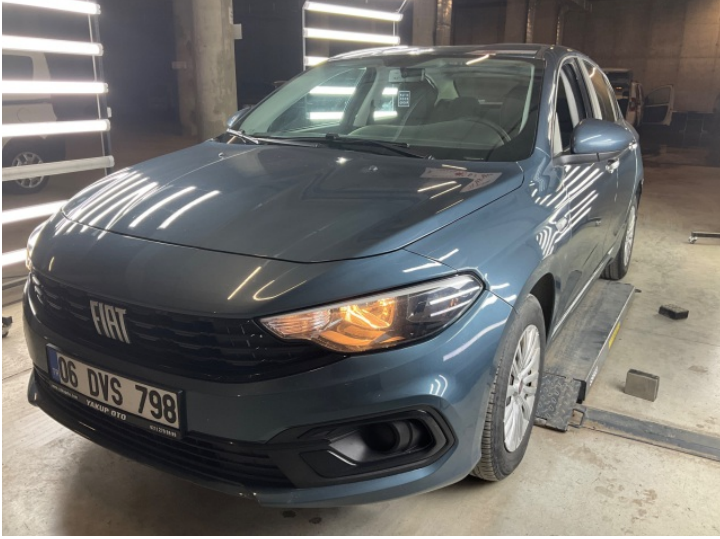
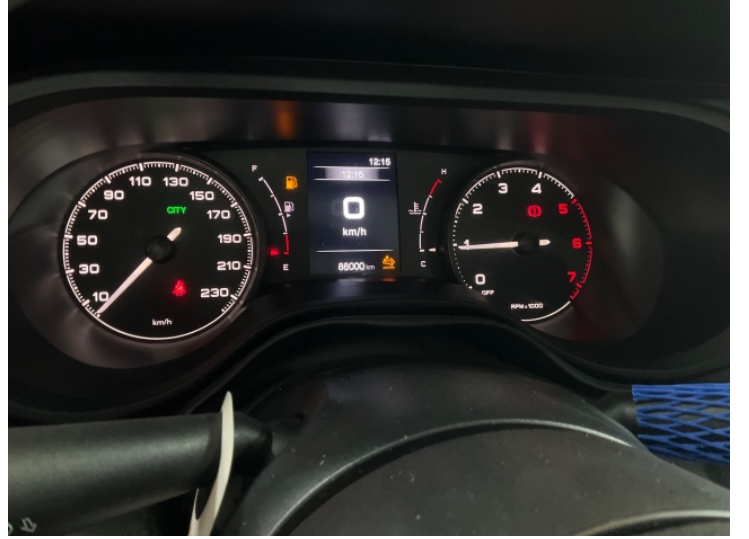
## Çizik

Tampon, ön, Ön tampon >  
Çizik
